PLAN DIRECTOR. IGLESIA DE NUESTRA SEÑORA DE LA ASUNCIÓN, CATEDRAL ANTIGUA DE CARTAGENA

PLANO: PLANO DE SITUACIÓN
DIRECTOR DE EQUIPO: JUAN DE DIOS DE LA HOZ MARTÍNEZ

EQUIPAMIENTO RELIGIOSO EN EL ENTORNO URBANO DE LA CATEDRAL

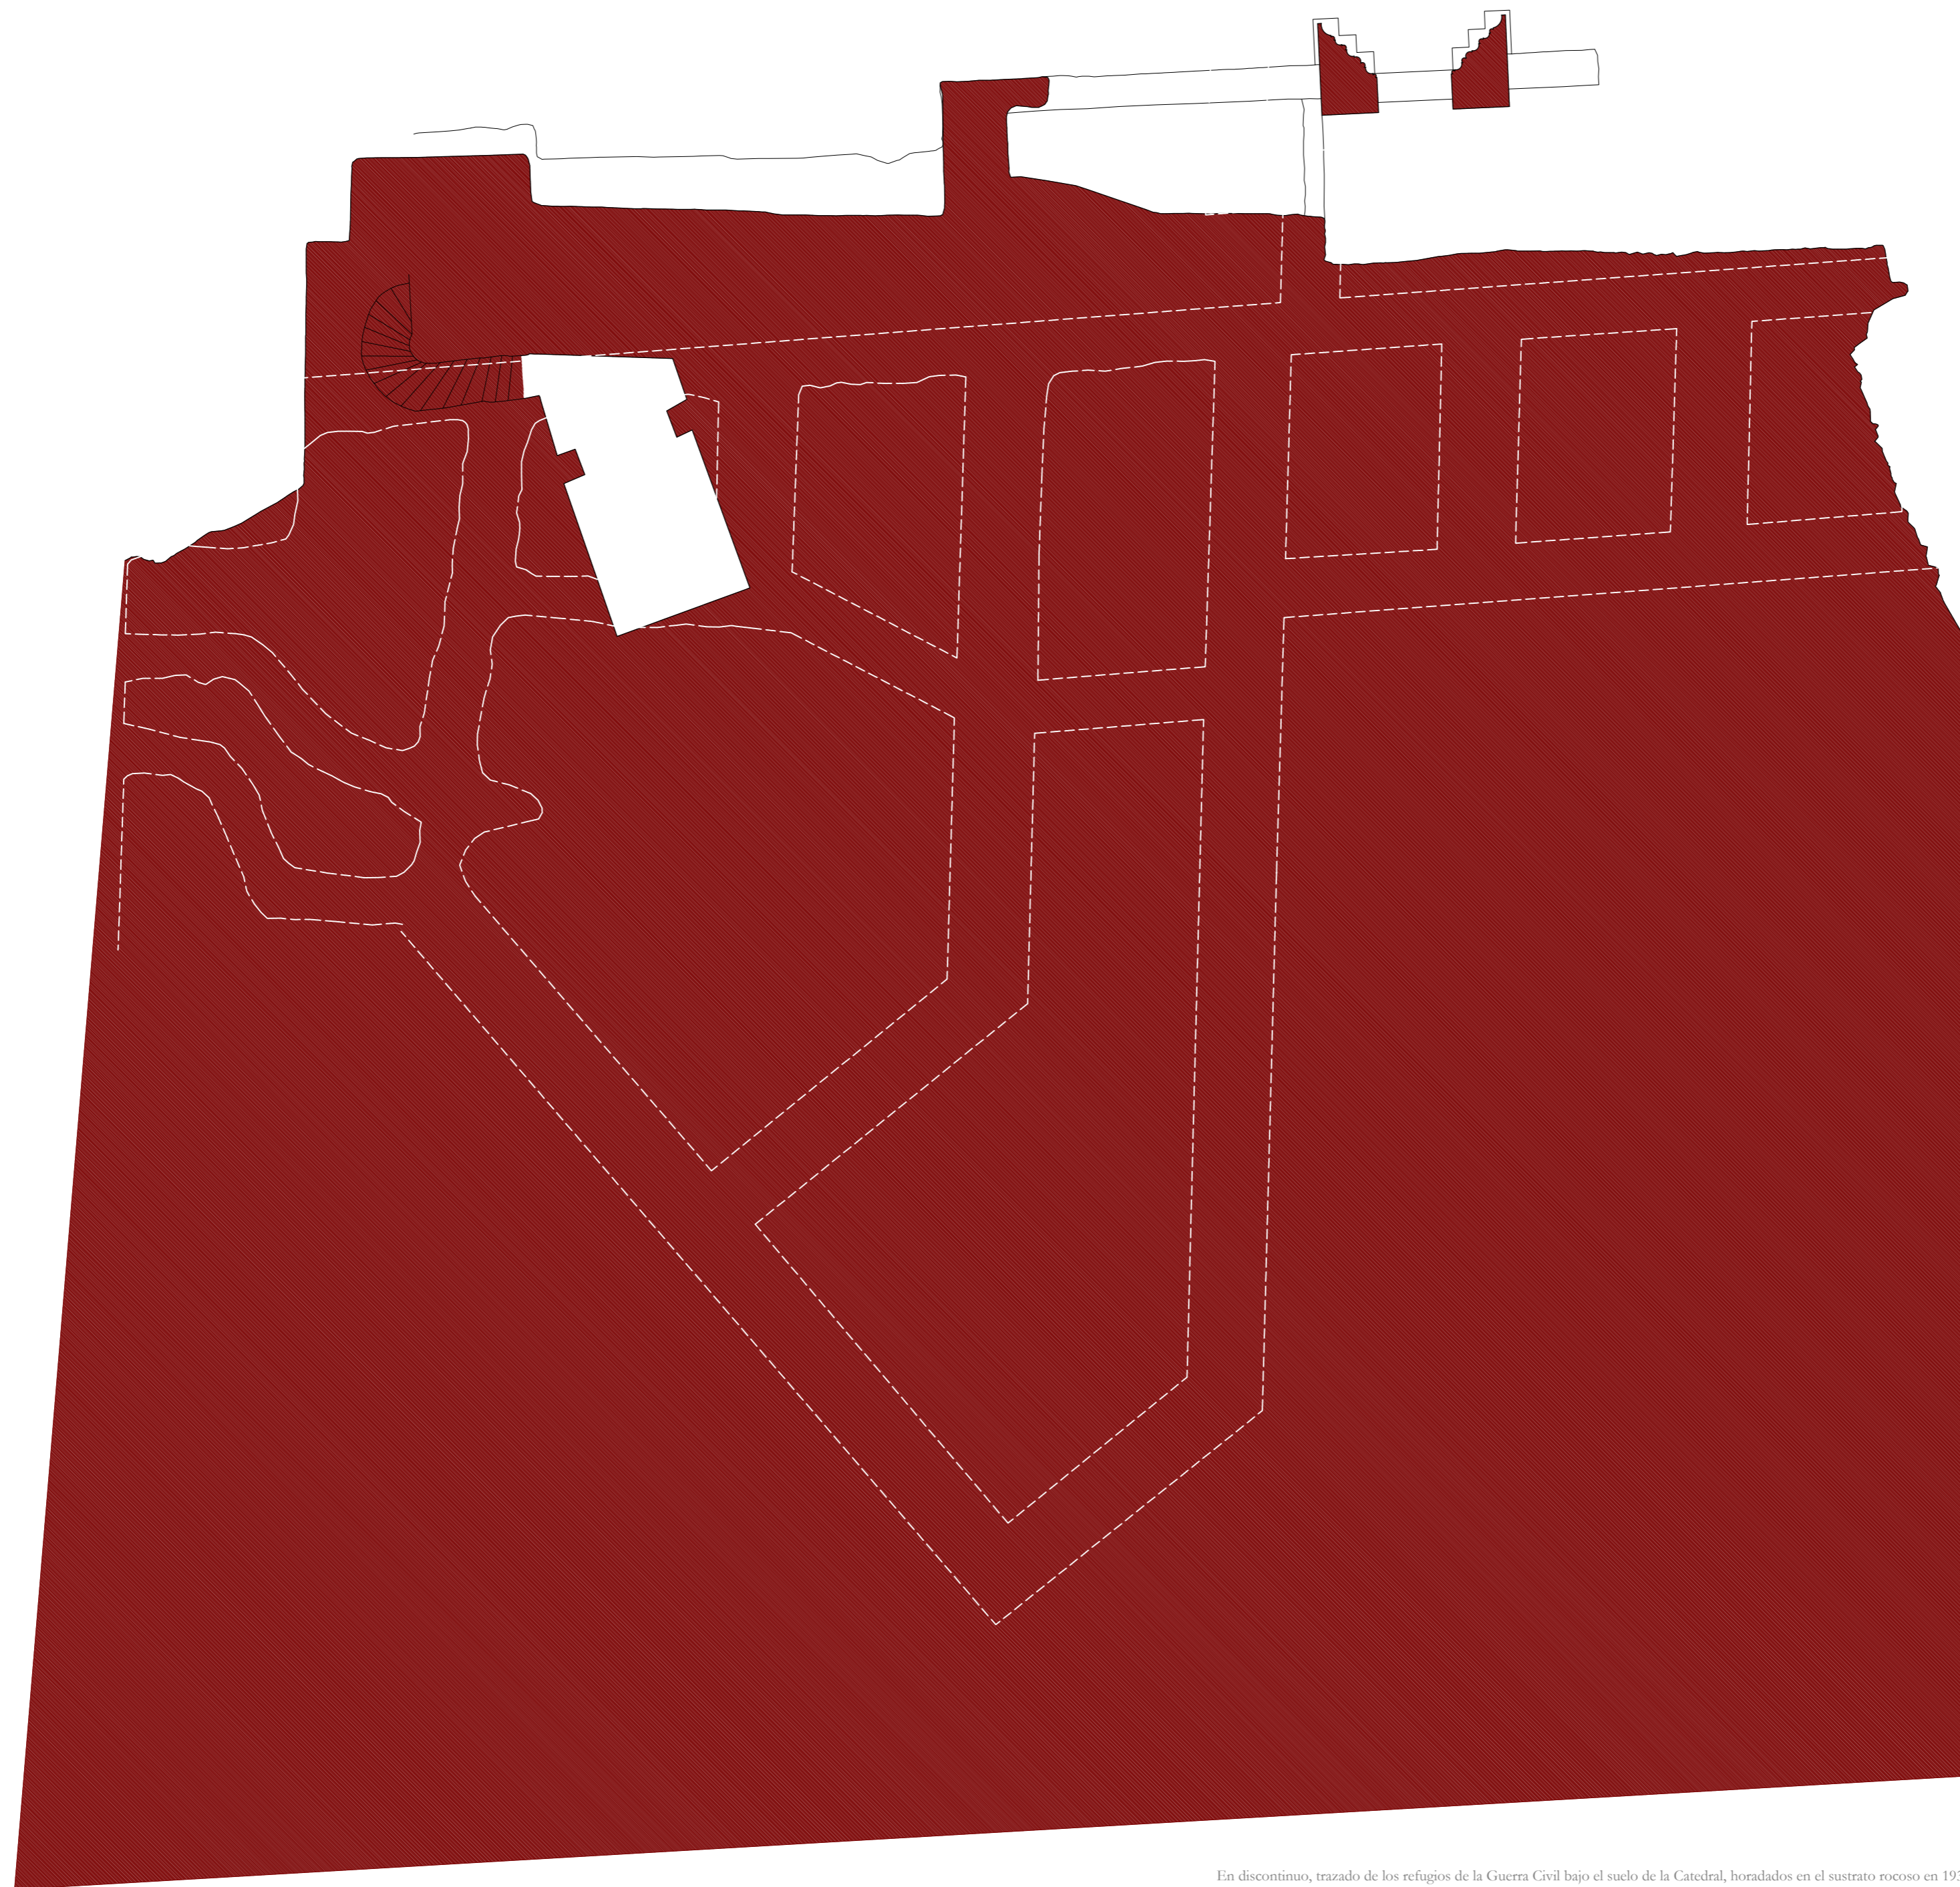
11_P01

En discontinuo, trazado de los refugios de la Guerra Civil bajo el suelo de la Catedral, horadados en el sustrato rocoso en 1937.

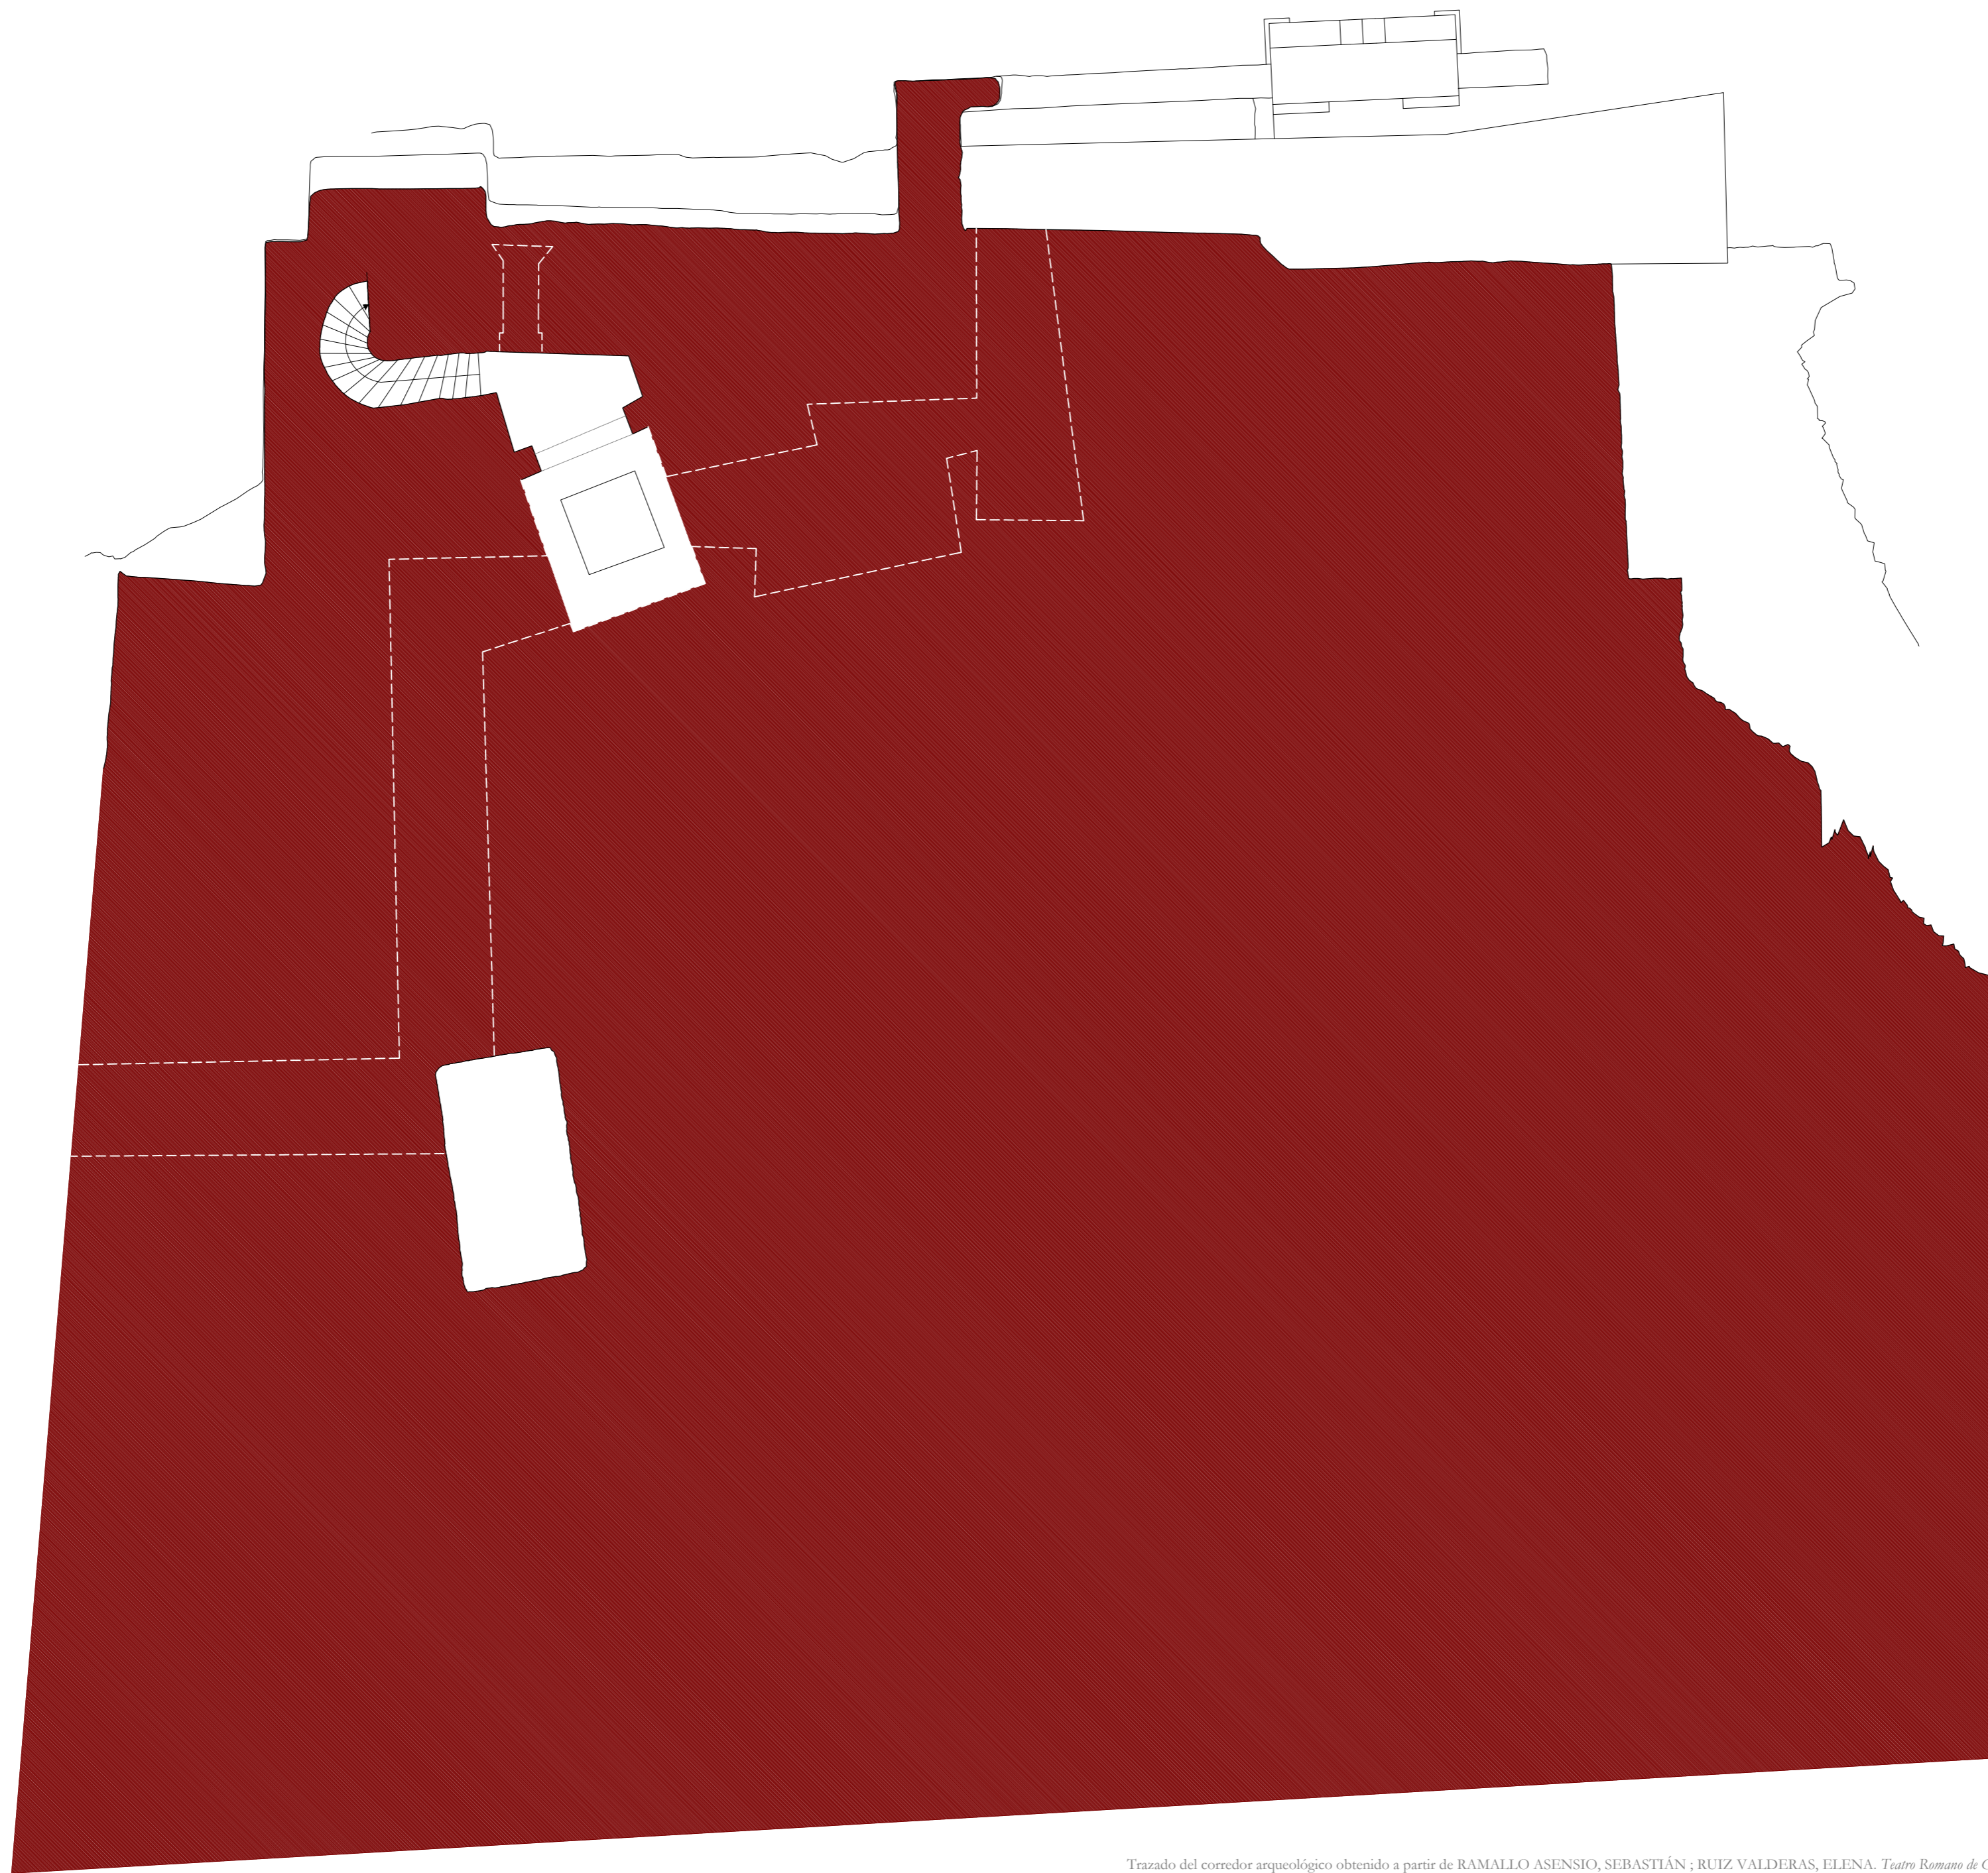
12_P02

Trazado del corredor arqueológico obtenido a partir de RAMALLO ASENSIO, SEBASTIÁN ; RUIZ VALDERAS, ELENA. *Teatro Romano de Cartagena. Historia de un proyecto. Historia de un descubrimiento.* ISBN : 978-84-7564-497-4.

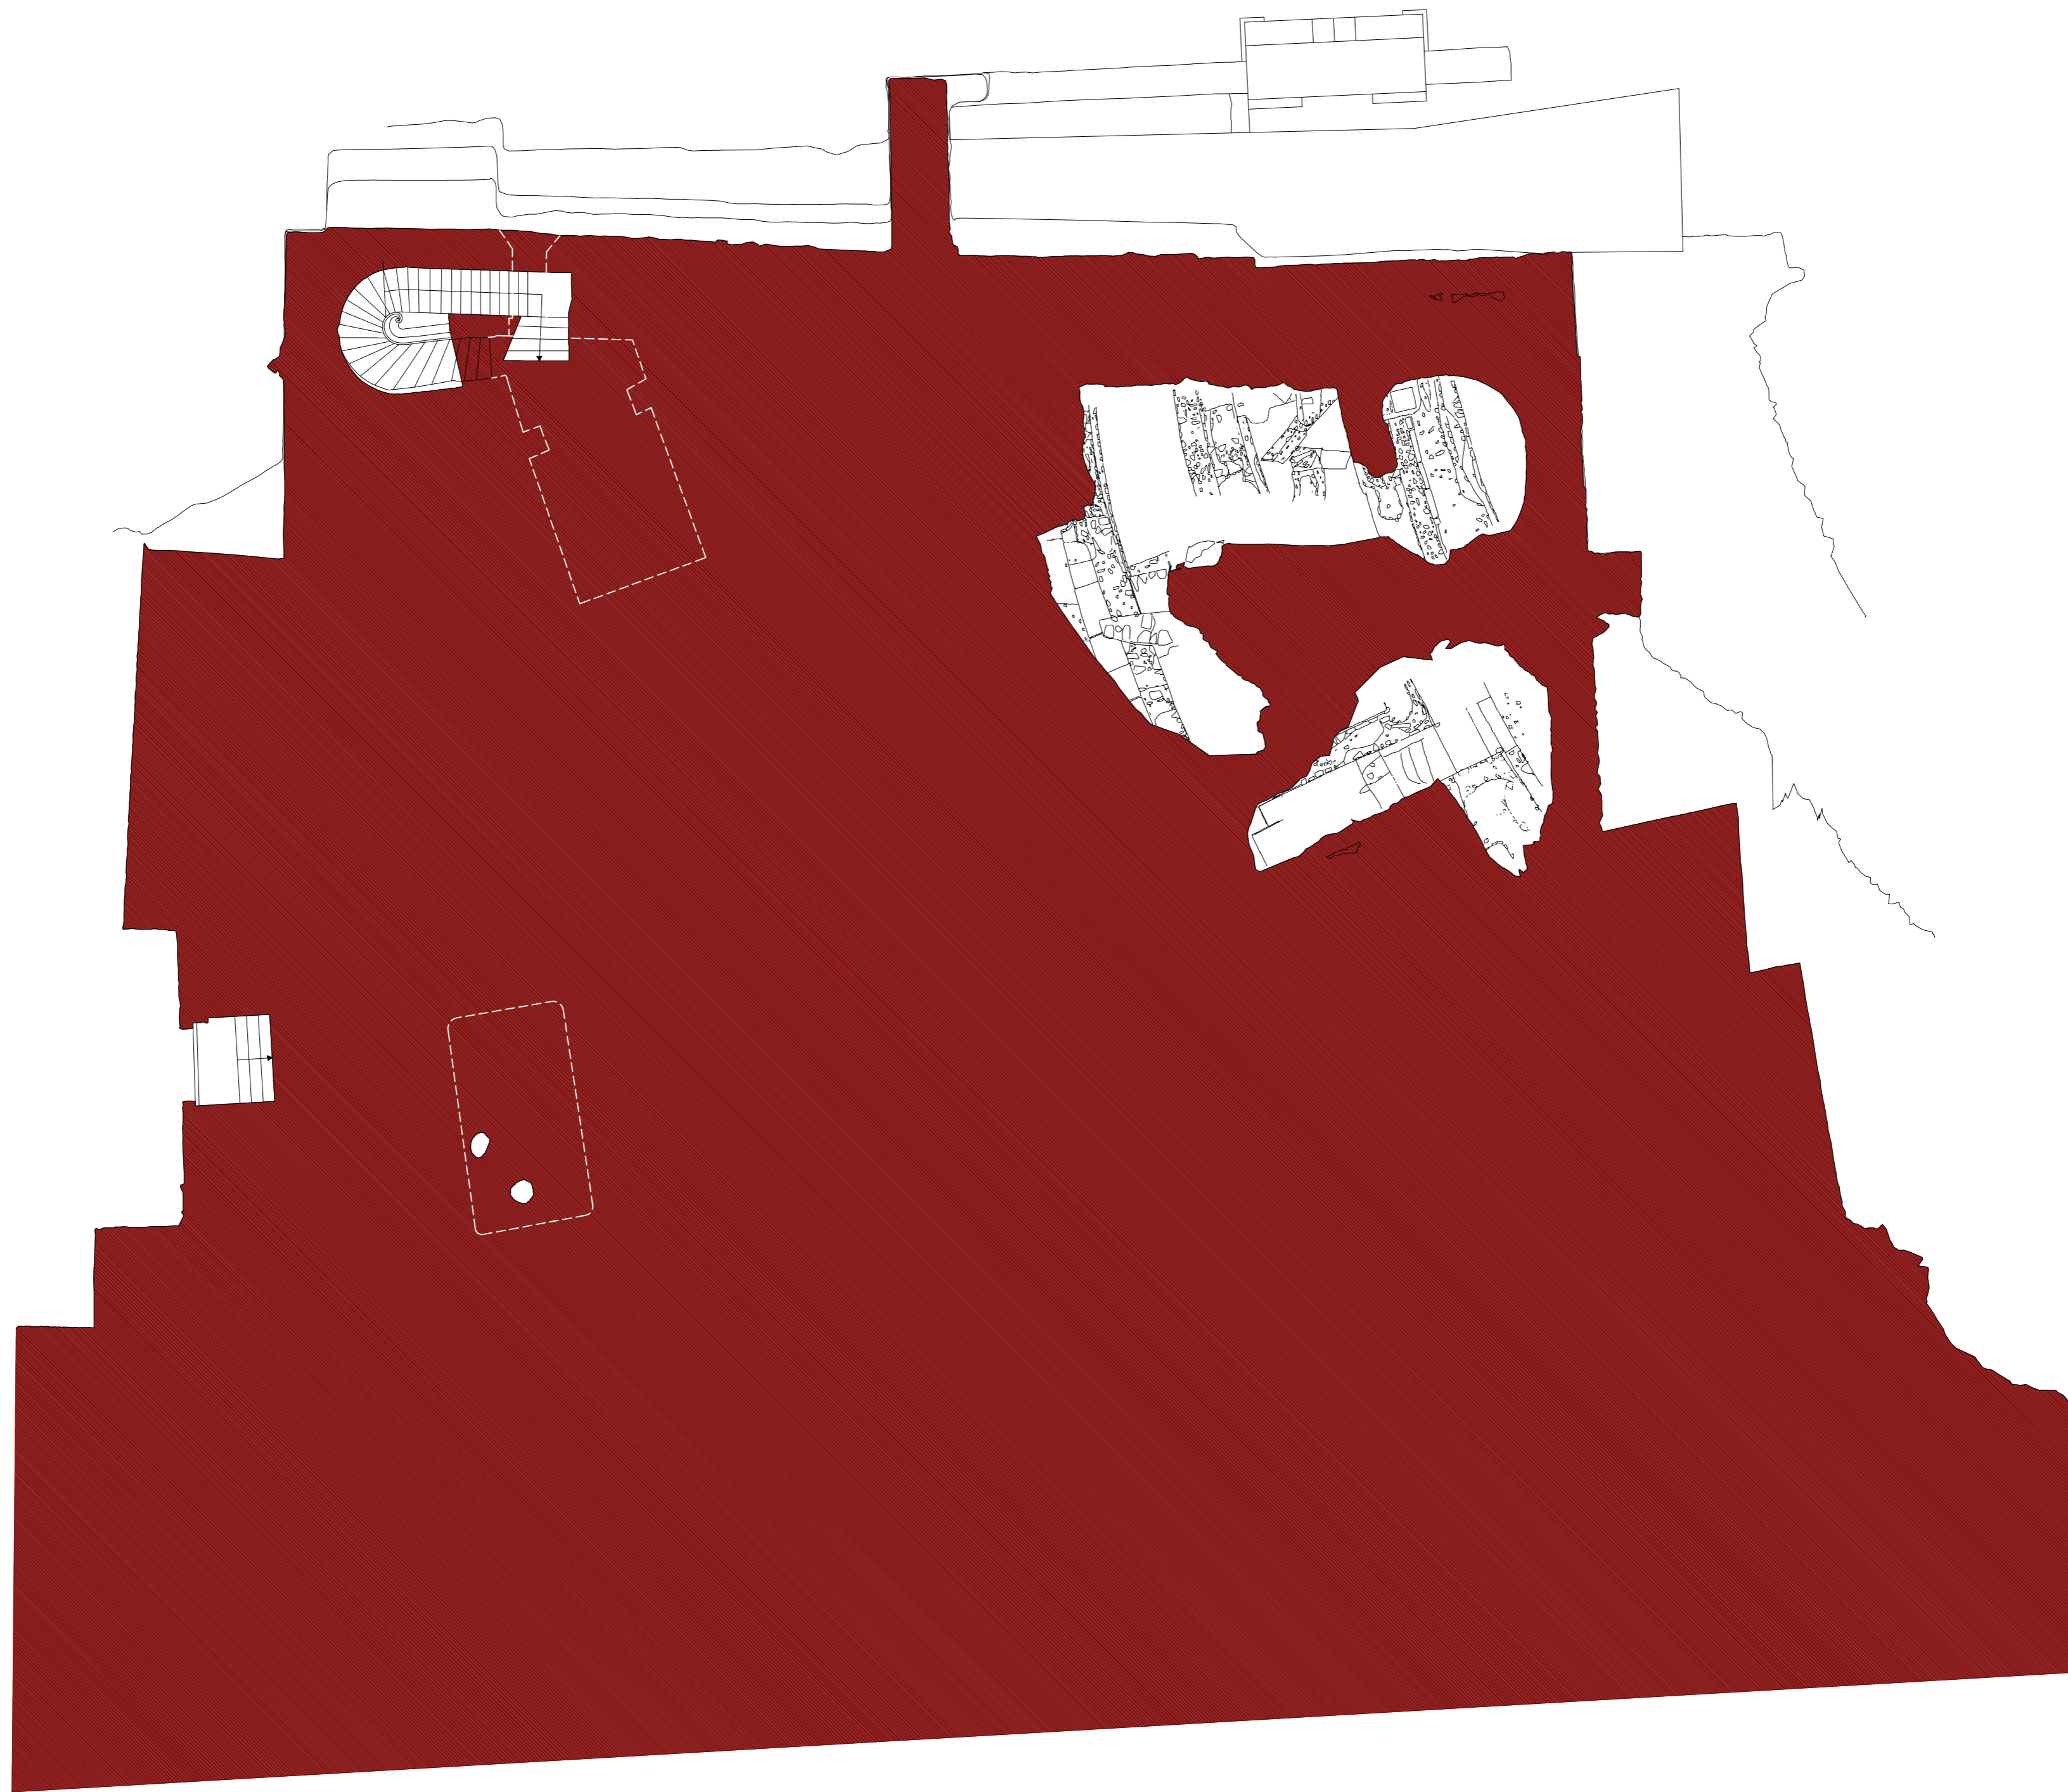
13_P03

PLANO: PLANTA A NIVEL DE EXCAVACIONES ARQUEOLÓGICAS
DIRECTOR DE EQUIPO: JUAN DE DIOS DE LA HOZ MARTÍNEZ ARQUITECTO

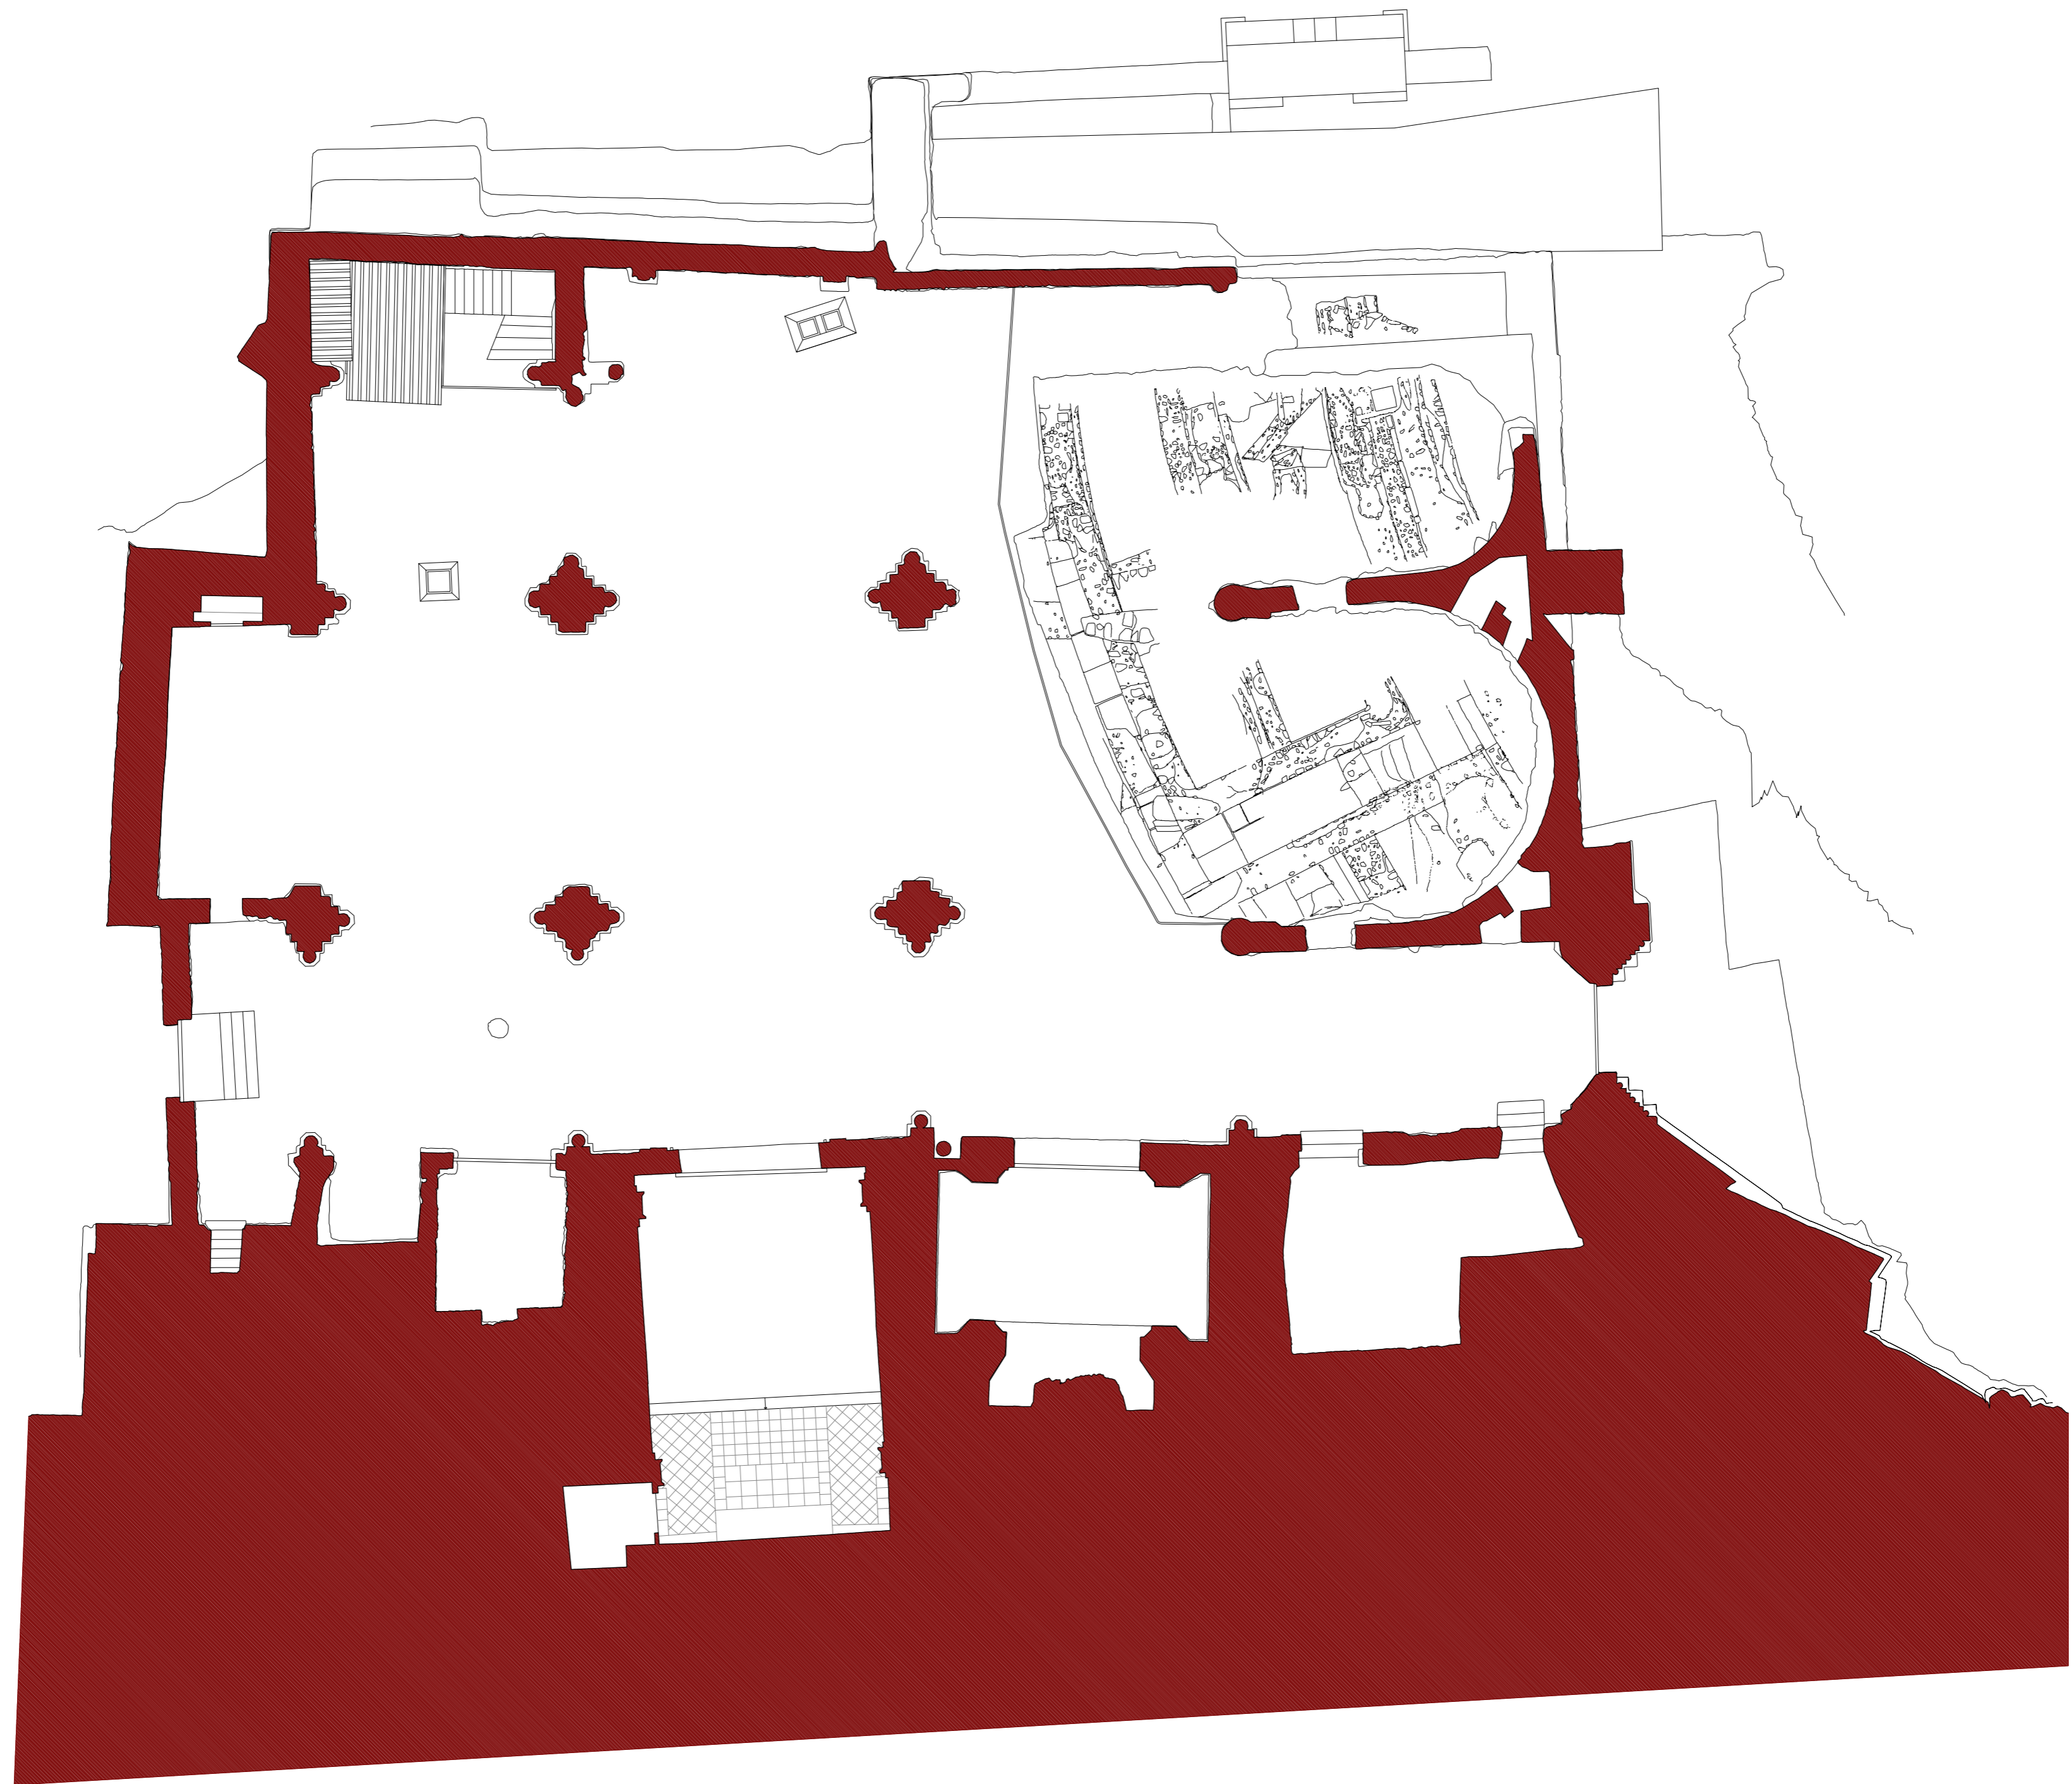
15_P05

PLANO: PLANTA A NIVEL DEL TEMPLO. ALTURA DE PILARES 100 cm
DIRECTOR DE EQUIPO: JUAN DE DIOS DE LA HOZ MARTÍNEZ ARQUITECTO

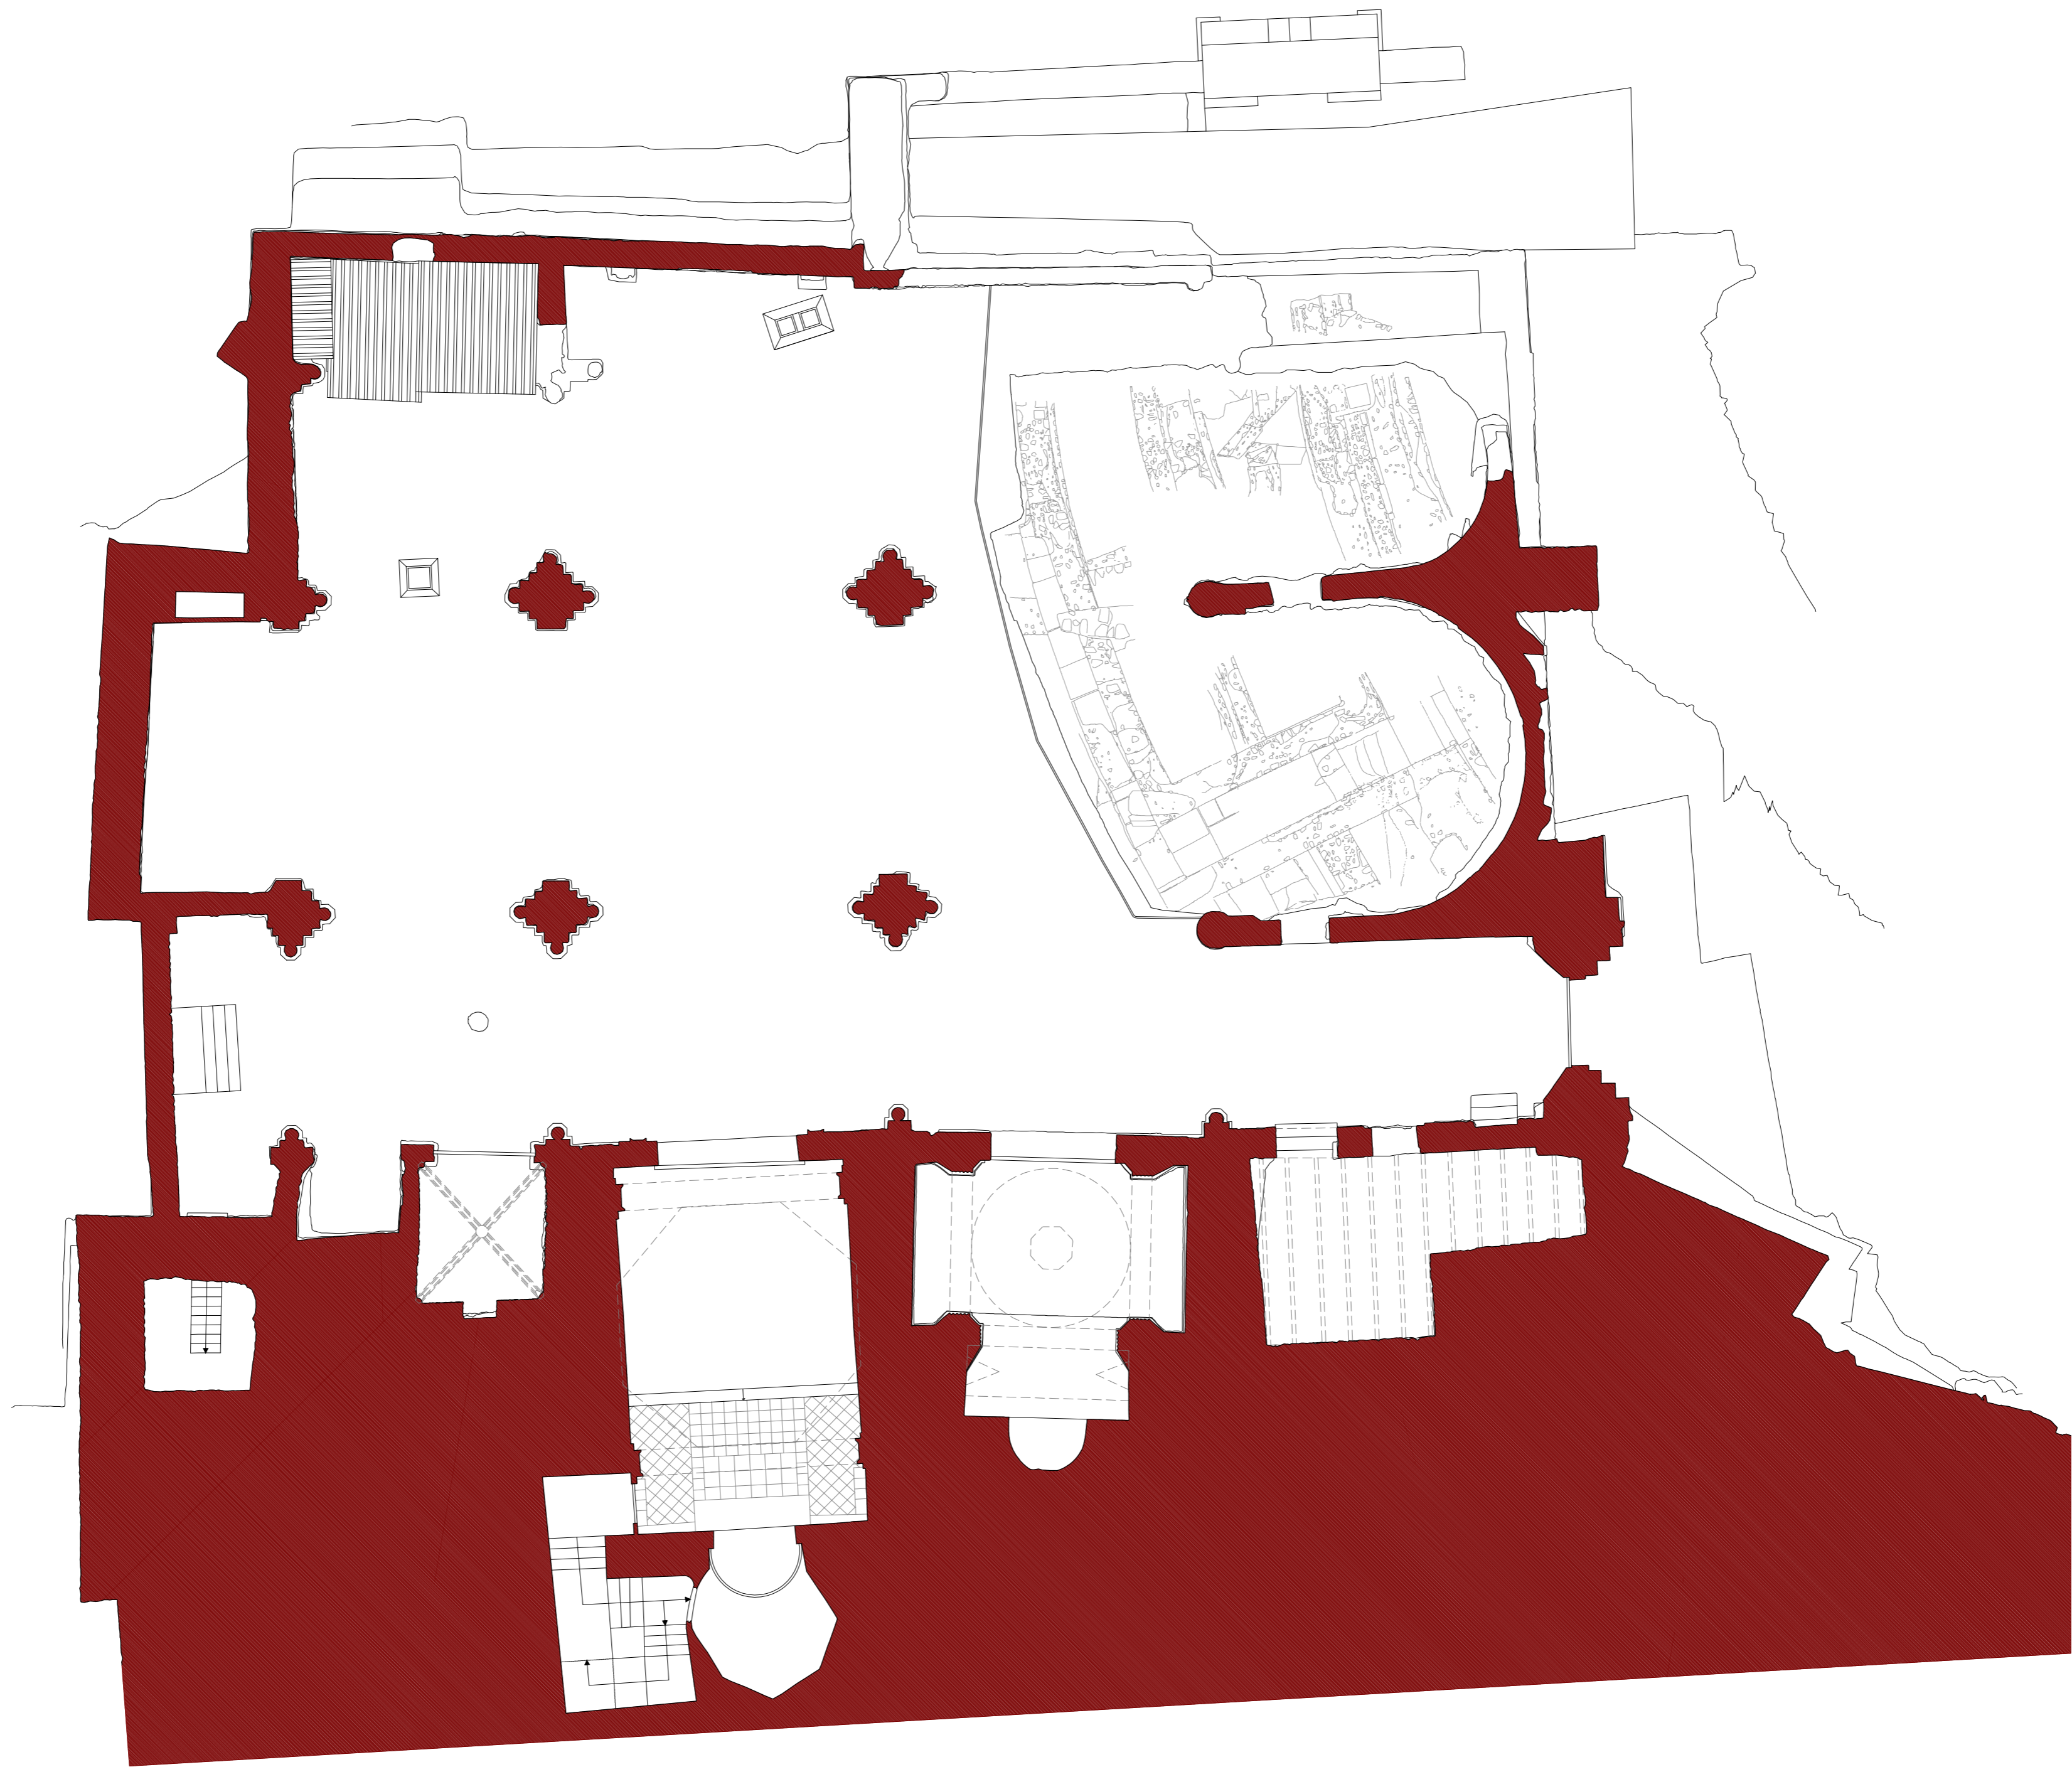
16_P06

PLANO: PLANTA A NIVEL DEL TEMPLO. ALTURA DE PILARES 300 cm
DIRECTOR DE EQUIPO: JUAN DE DIOS DE LA HOZ MARTÍNEZ ARQUITECTO

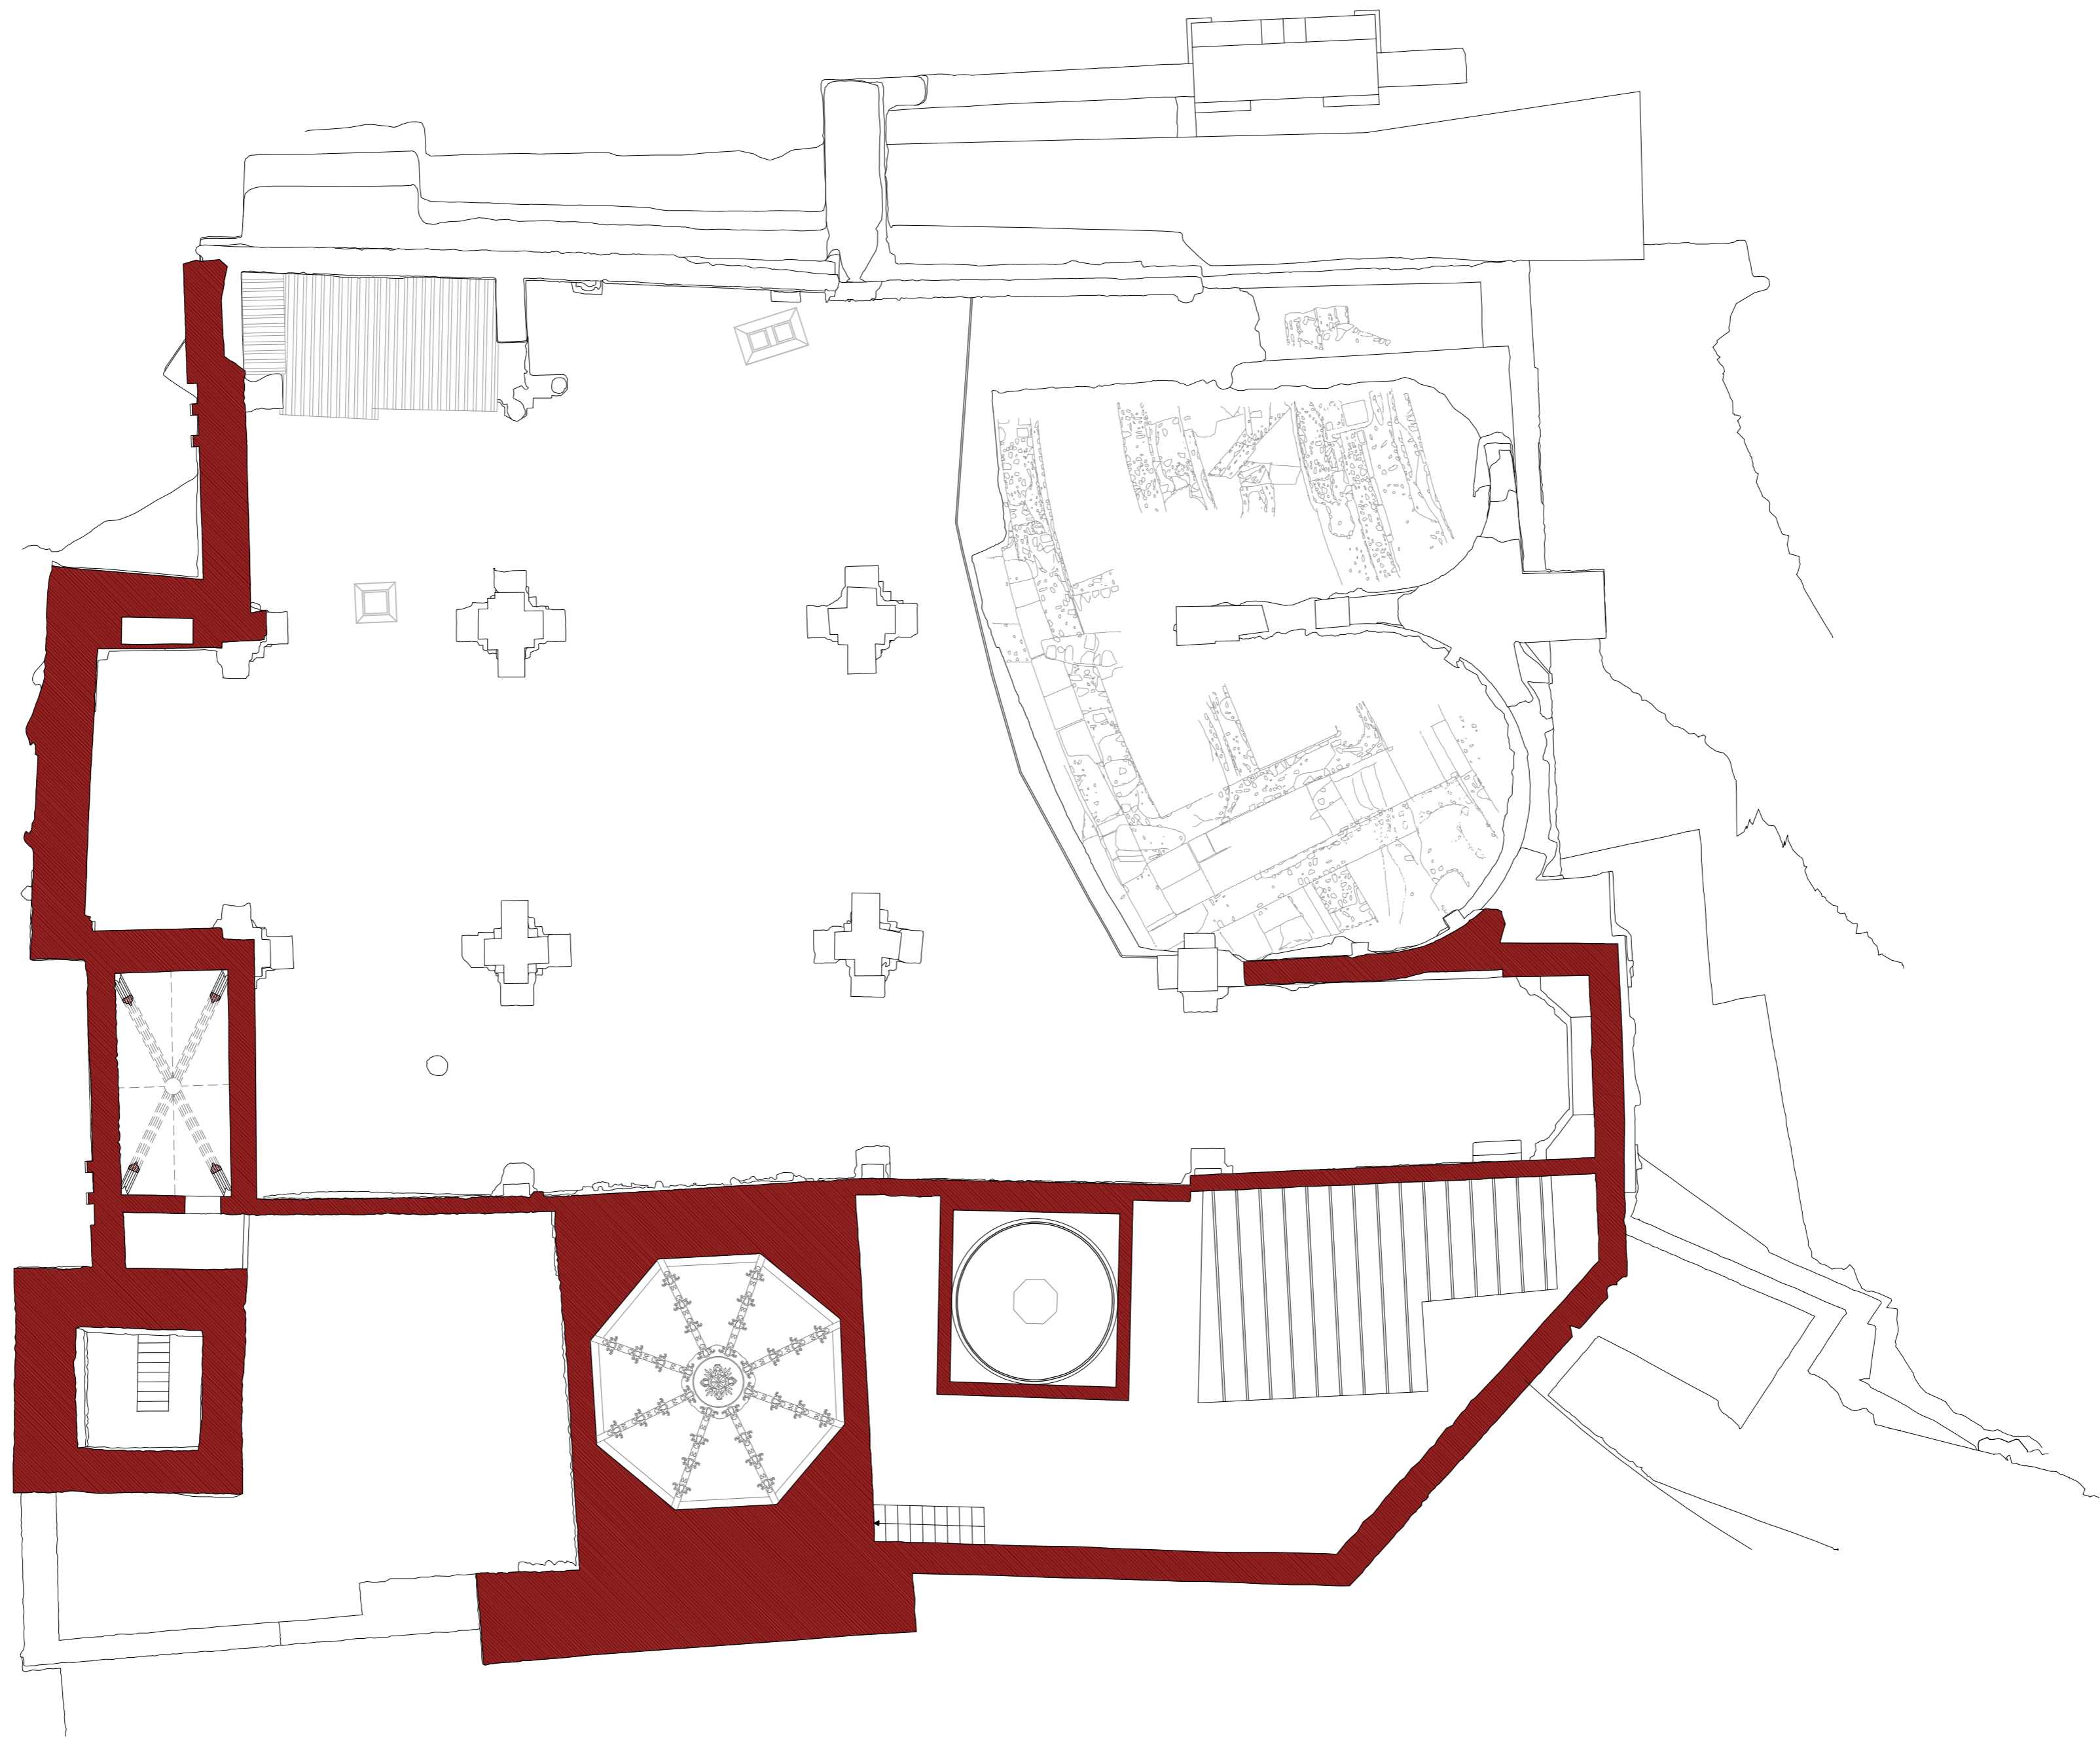
17_P07

PLANO: PLANTA A COTA DE CORONACIÓN DE PILARES (h=955 cm)
DIRECTOR DE EQUIPO: JUAN DE DIOS DE LA HOZ MARTÍNEZ ARQUITECTO
