PLAN DIRECTOR. IGLESIA DE NUESTRA SEÑORA DE LA ASUNCIÓN, CATEDRAL ANTIGUA DE CARTAGENA

PLANO: PLANO DE SITUACIÓN
DIRECTOR DE EQUIPO: JUAN DE DIOS DE LA HOZ MARTÍNEZ

EQUIPAMIENTO RELIGIOSO EN EL ENTORNO URBANO DE LA CATEDRAL

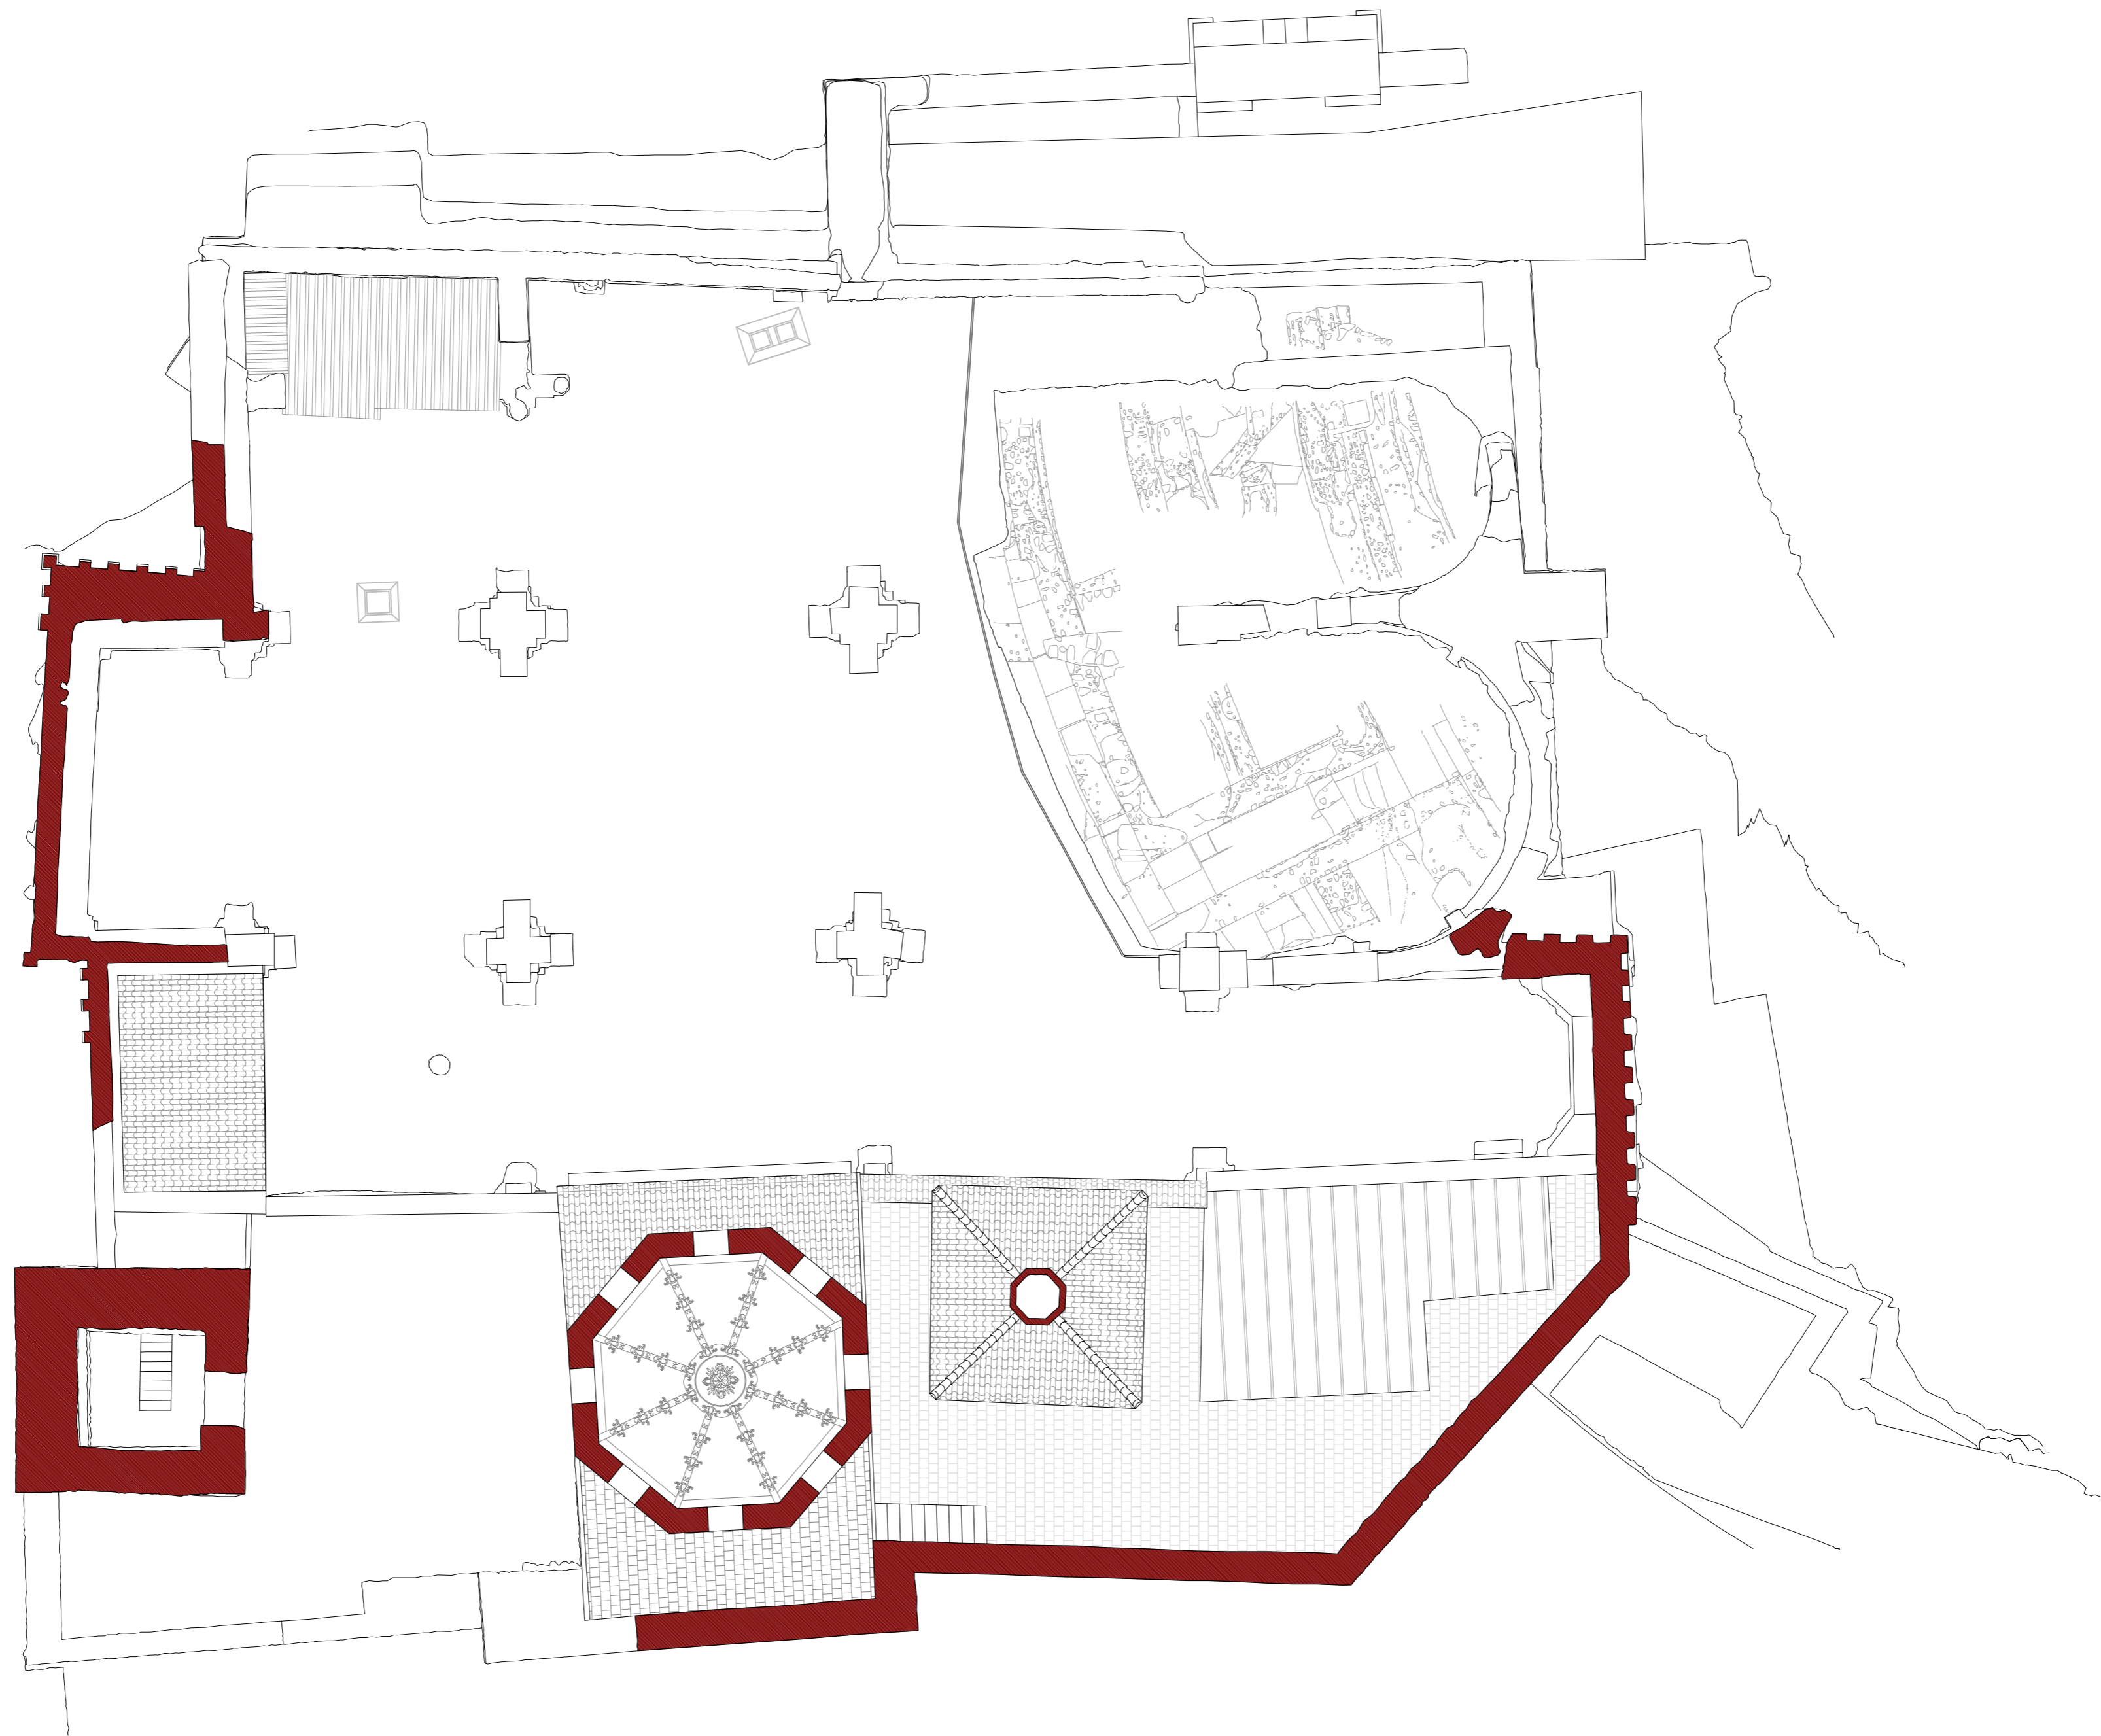
18_P08

PLANO: PLANTA A COTA DE TAMBOR DE CÚPULA DEL SOCORRO (h=1120 cm)
DIRECTOR DE EQUIPO: JUAN DE DIOS DE LA HOZ MARTÍNEZ ARQUITECTO

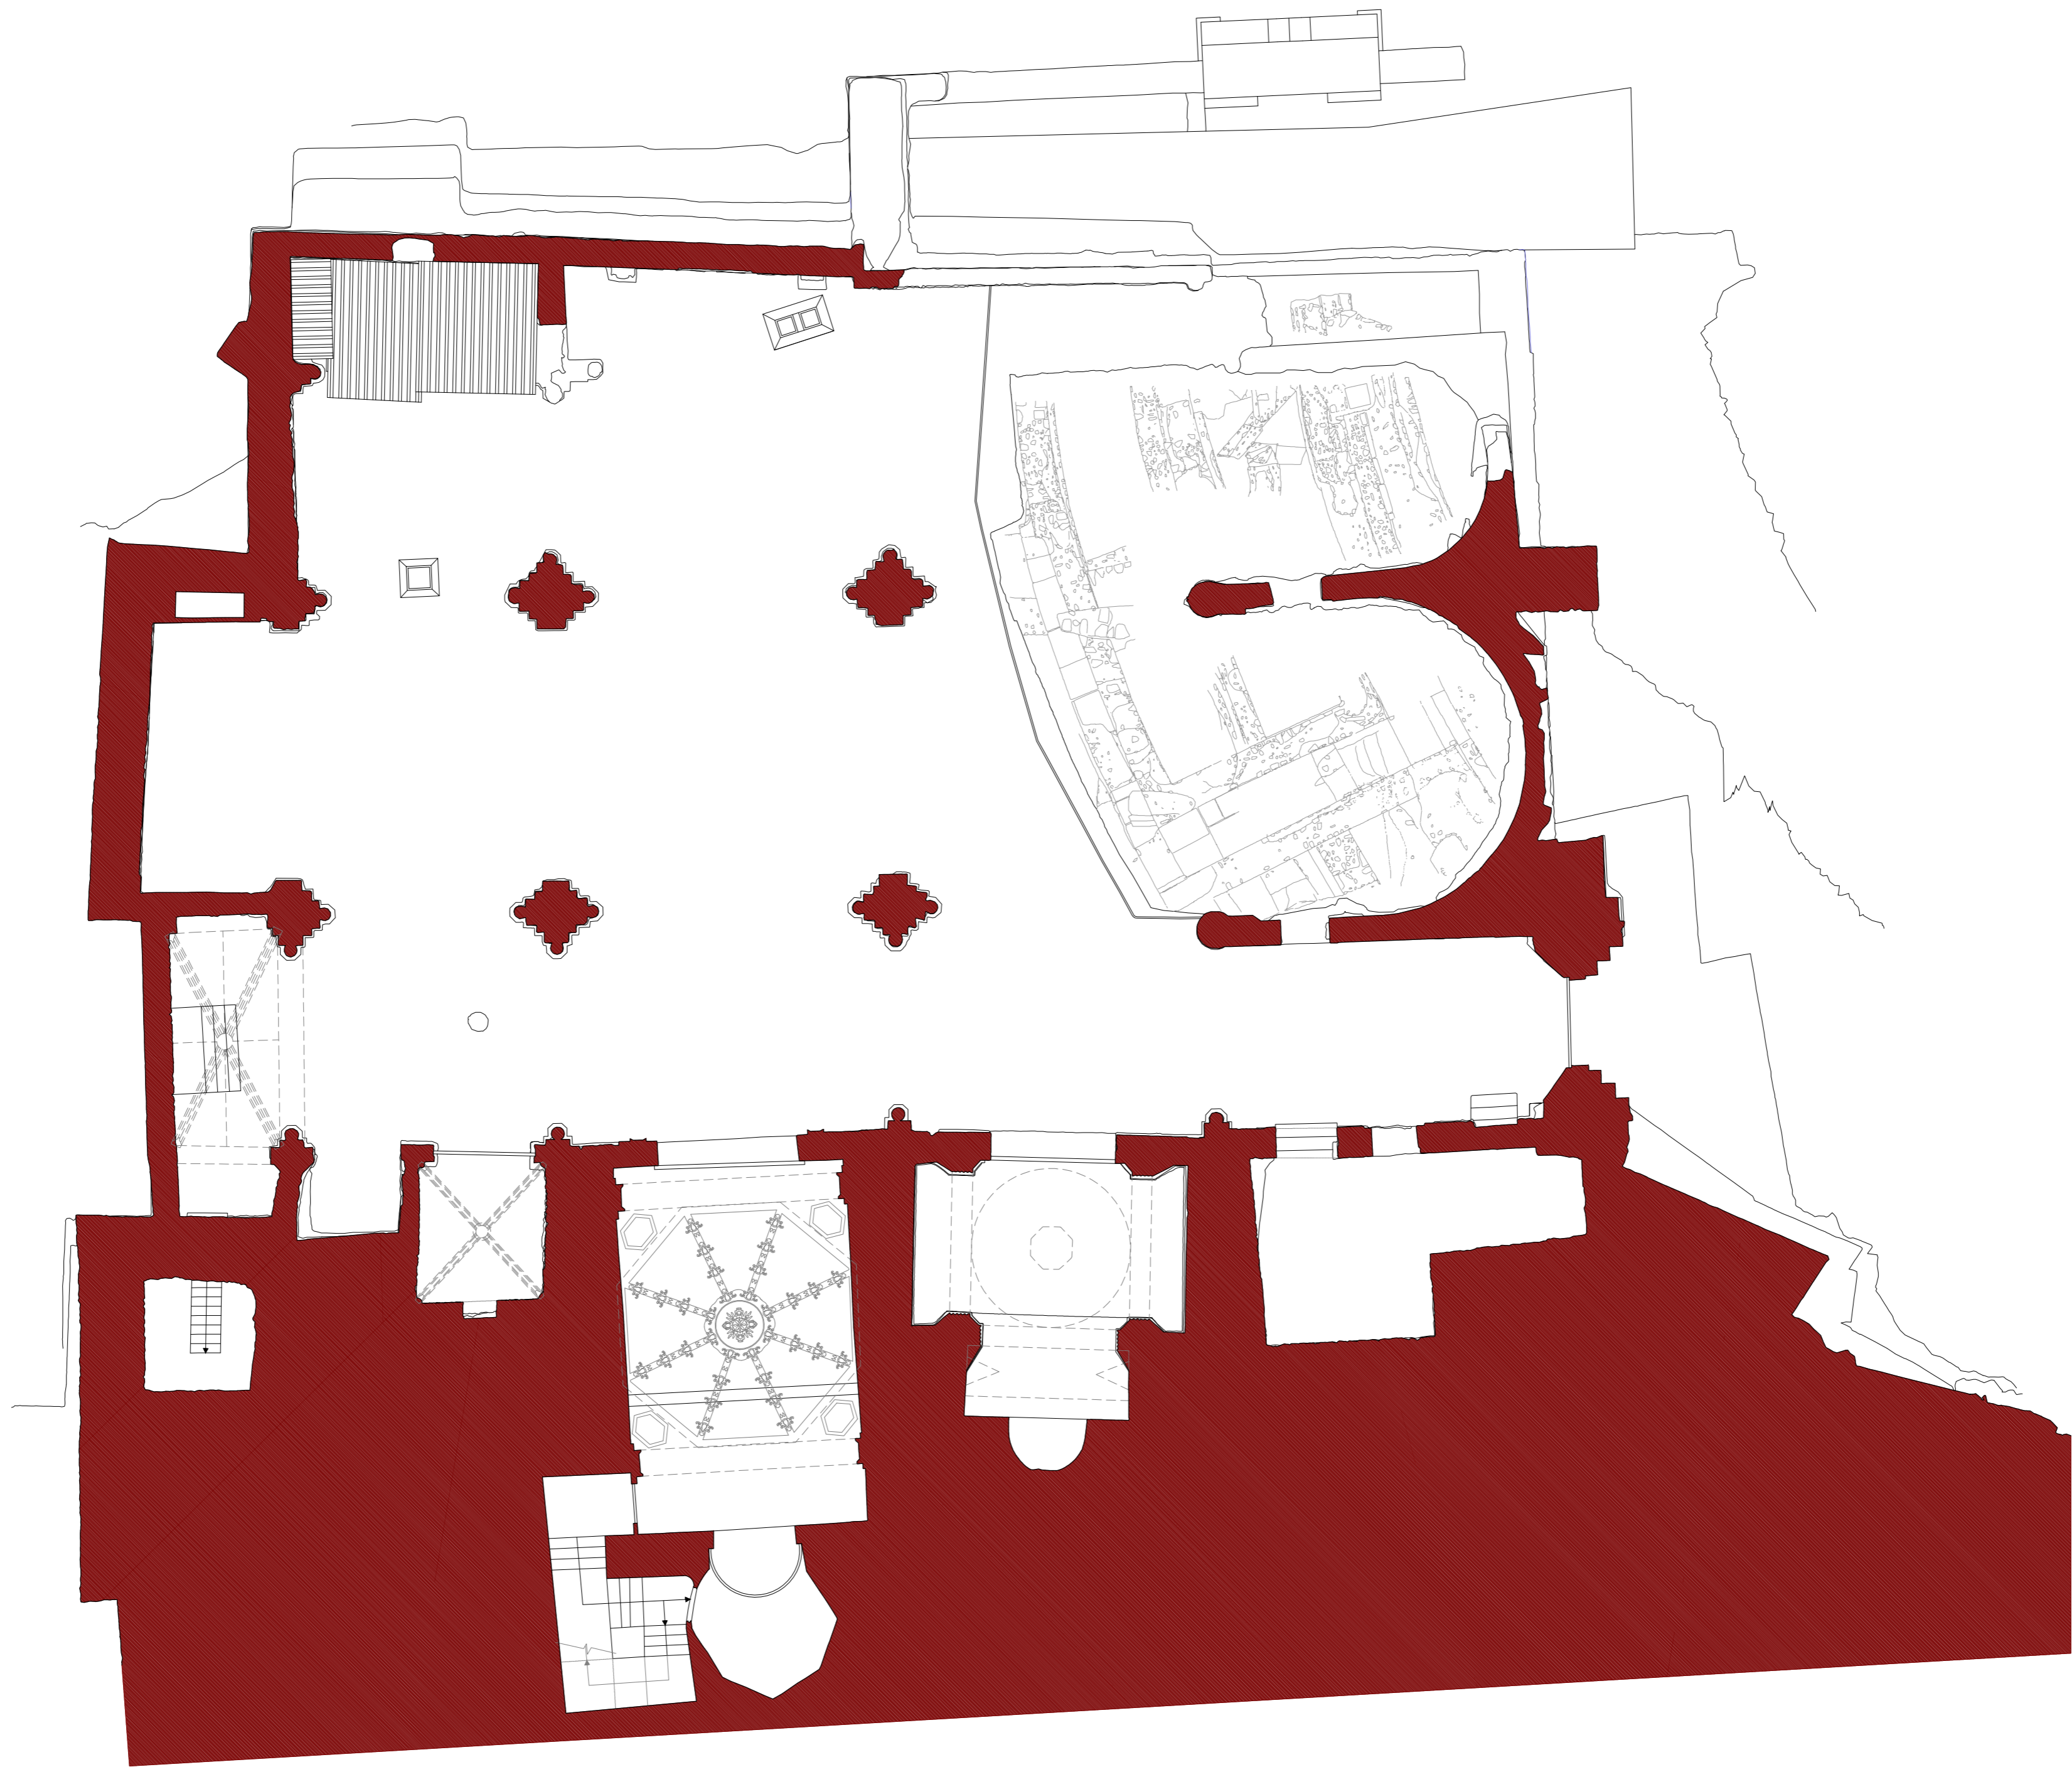
21_P11

PLANO: PLANTA DE BÓVEDAS EXISTENTES
DIRECTOR DE EQUIPO: JUAN DE DIOS DE LA HOZ MARTÍNEZ
ARQUITECTO

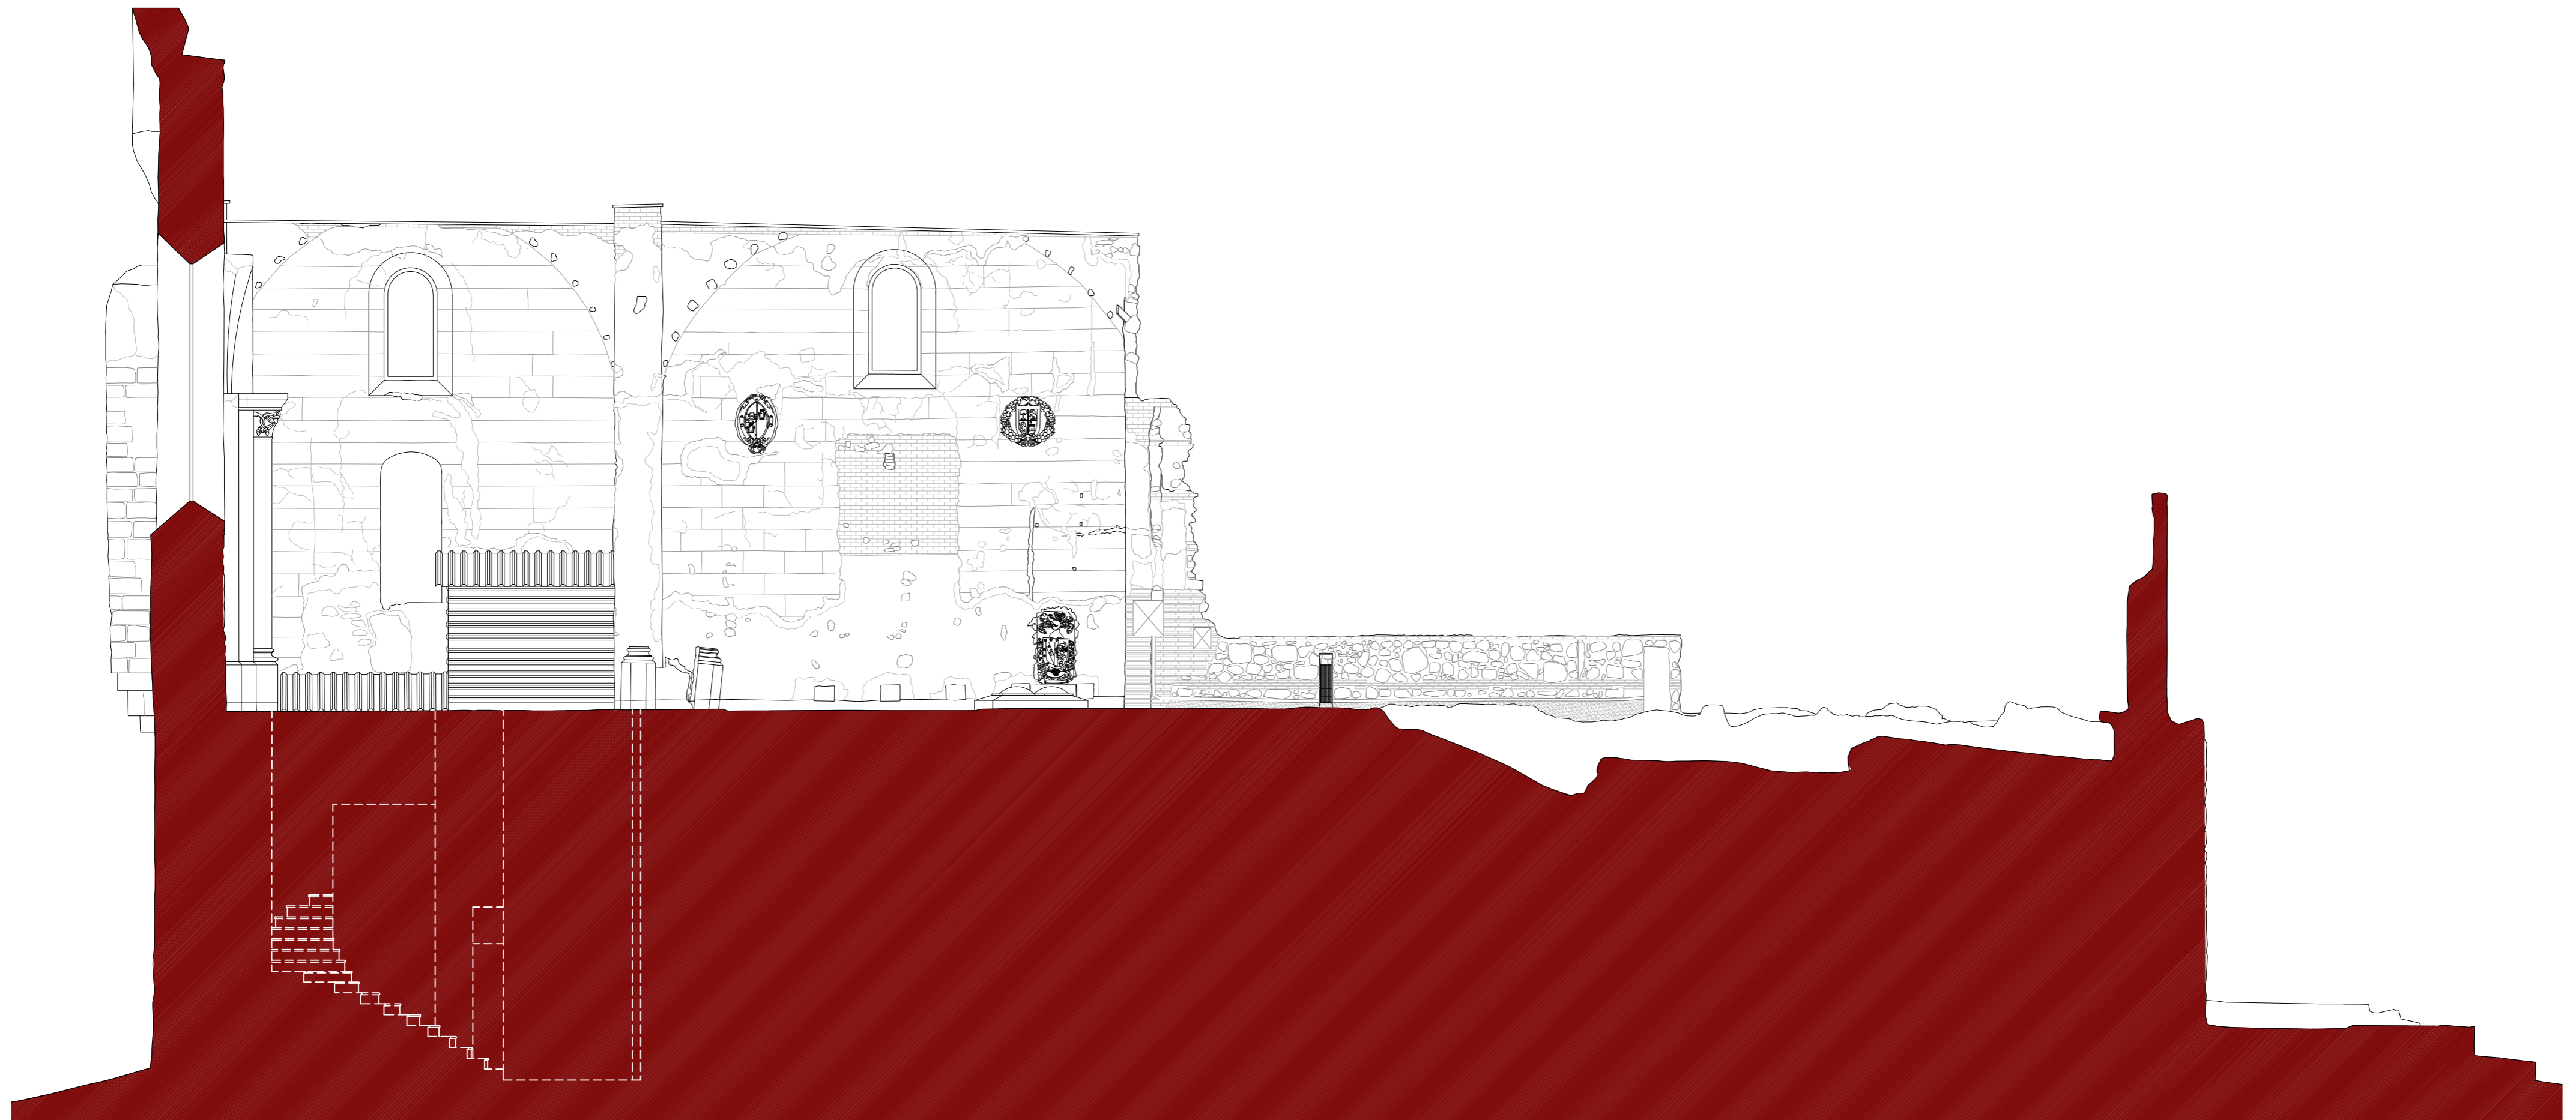
26_SN01

PLANO: SECCIÓN LONGITUDINAL POR EJE NAVE EVANGELIO
DIRECTOR DE EQUIPO: JUAN DE DIOS DE LA HOZ MARTÍNEZ ARQUITECTO

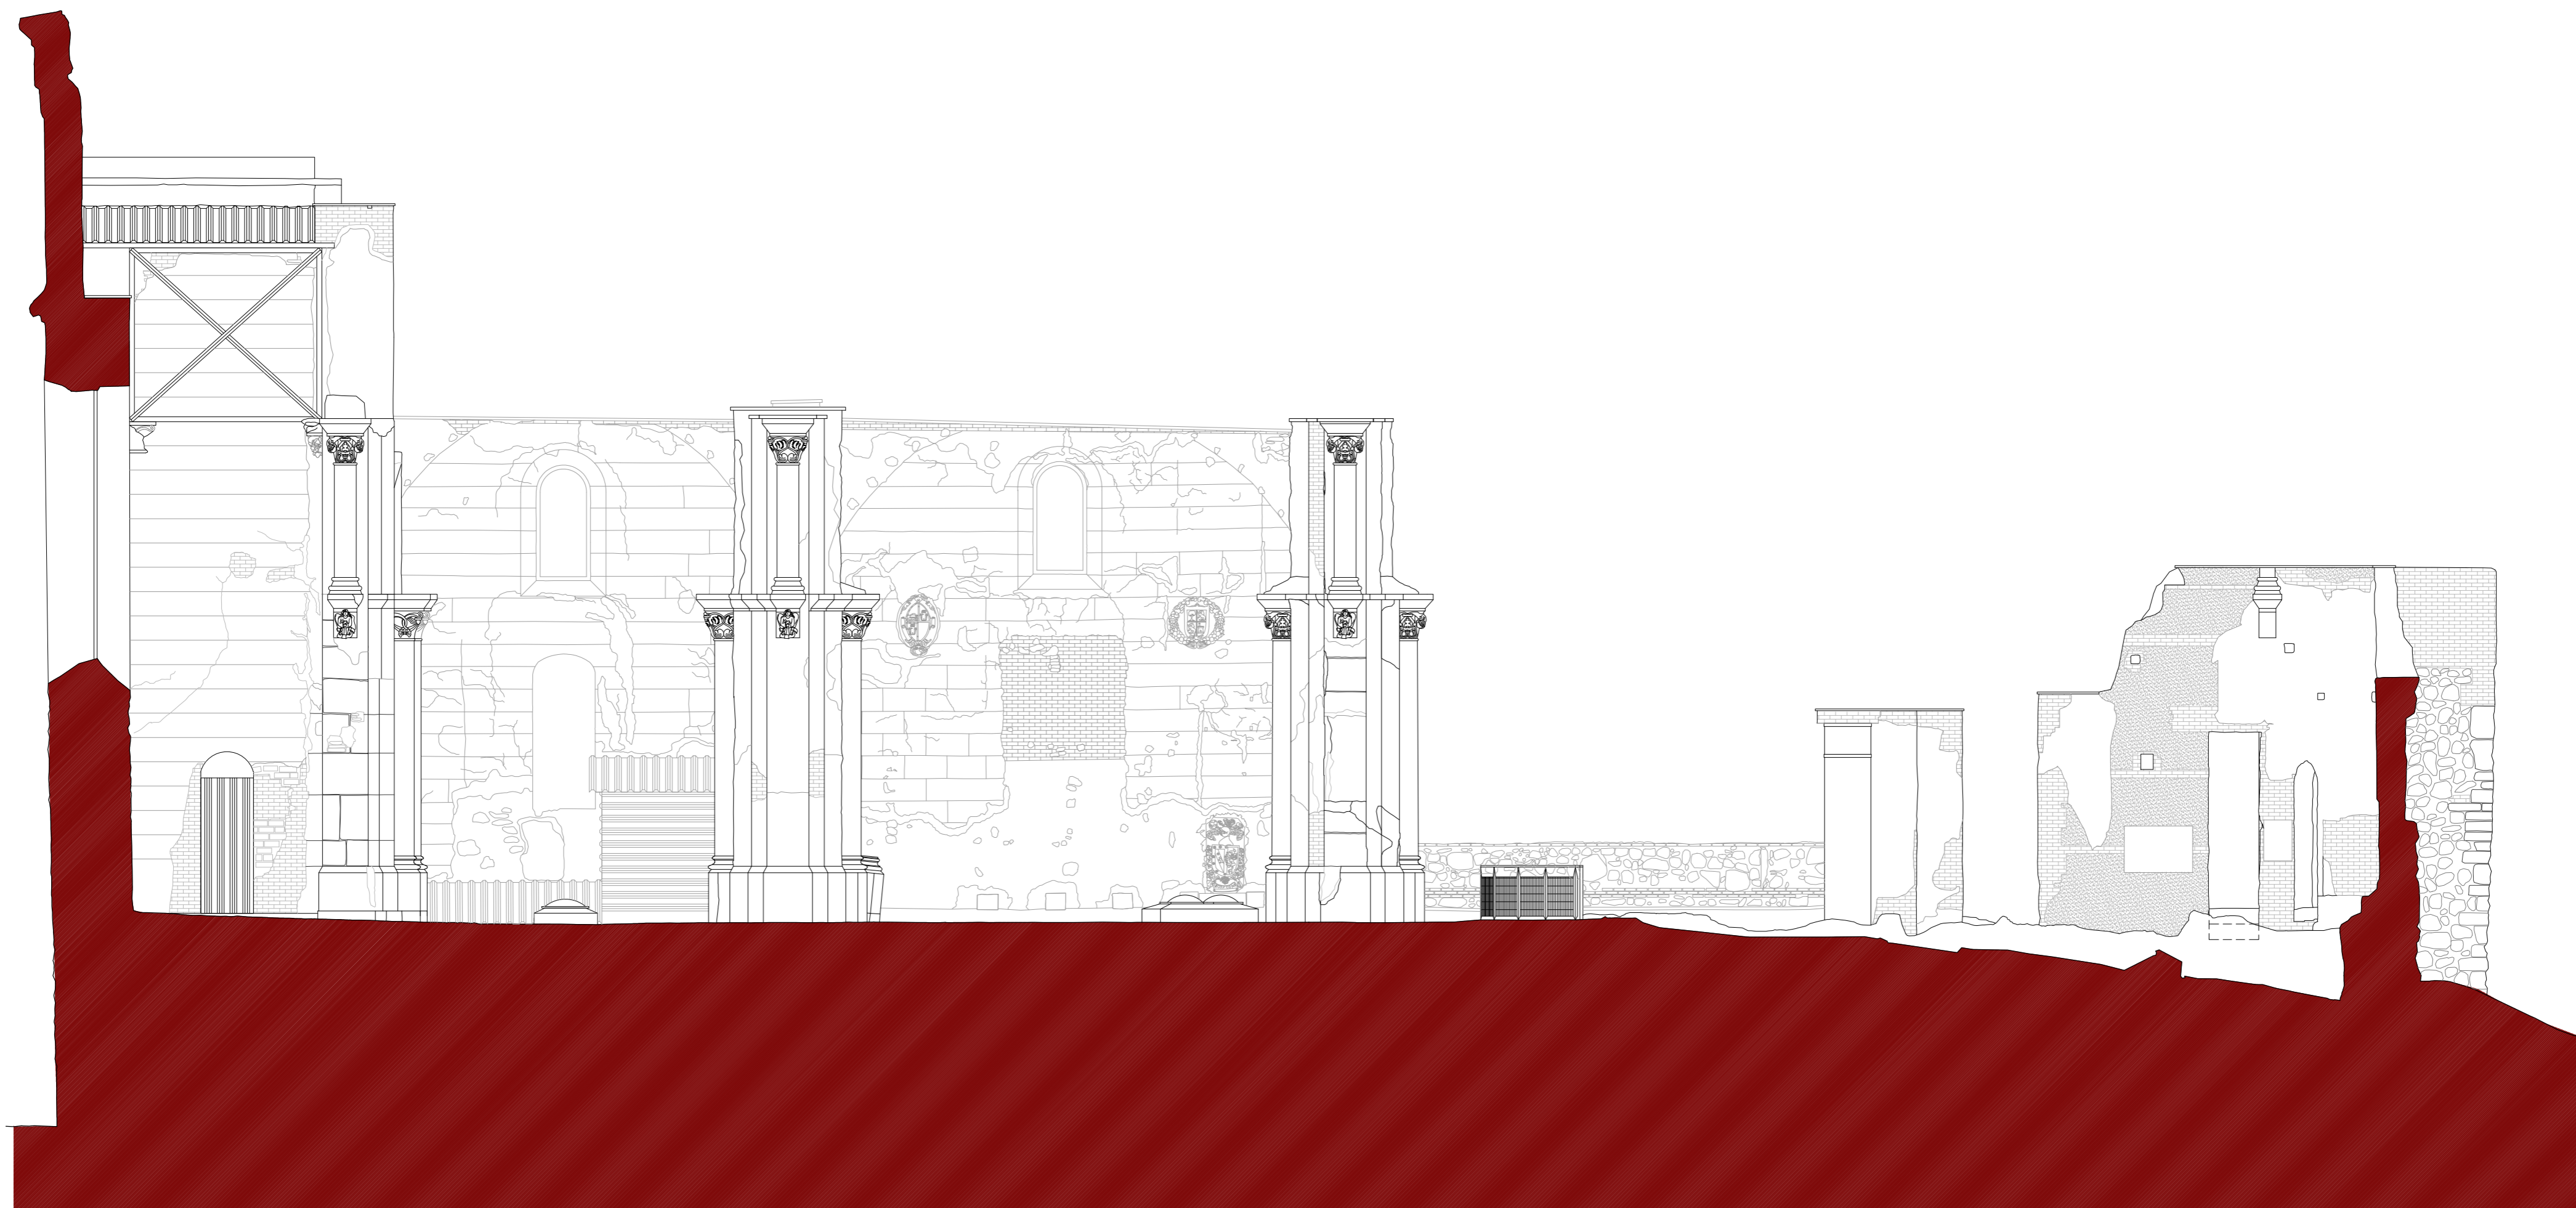
27_SN02

PLANO: SECCIÓN LONGITUDINAL POR EJE NAVE CENTRAL
DIRECTOR DE EQUIPO: JUAN DE DIOS DE LA HOZ MARTÍNEZ ARQUITECTO

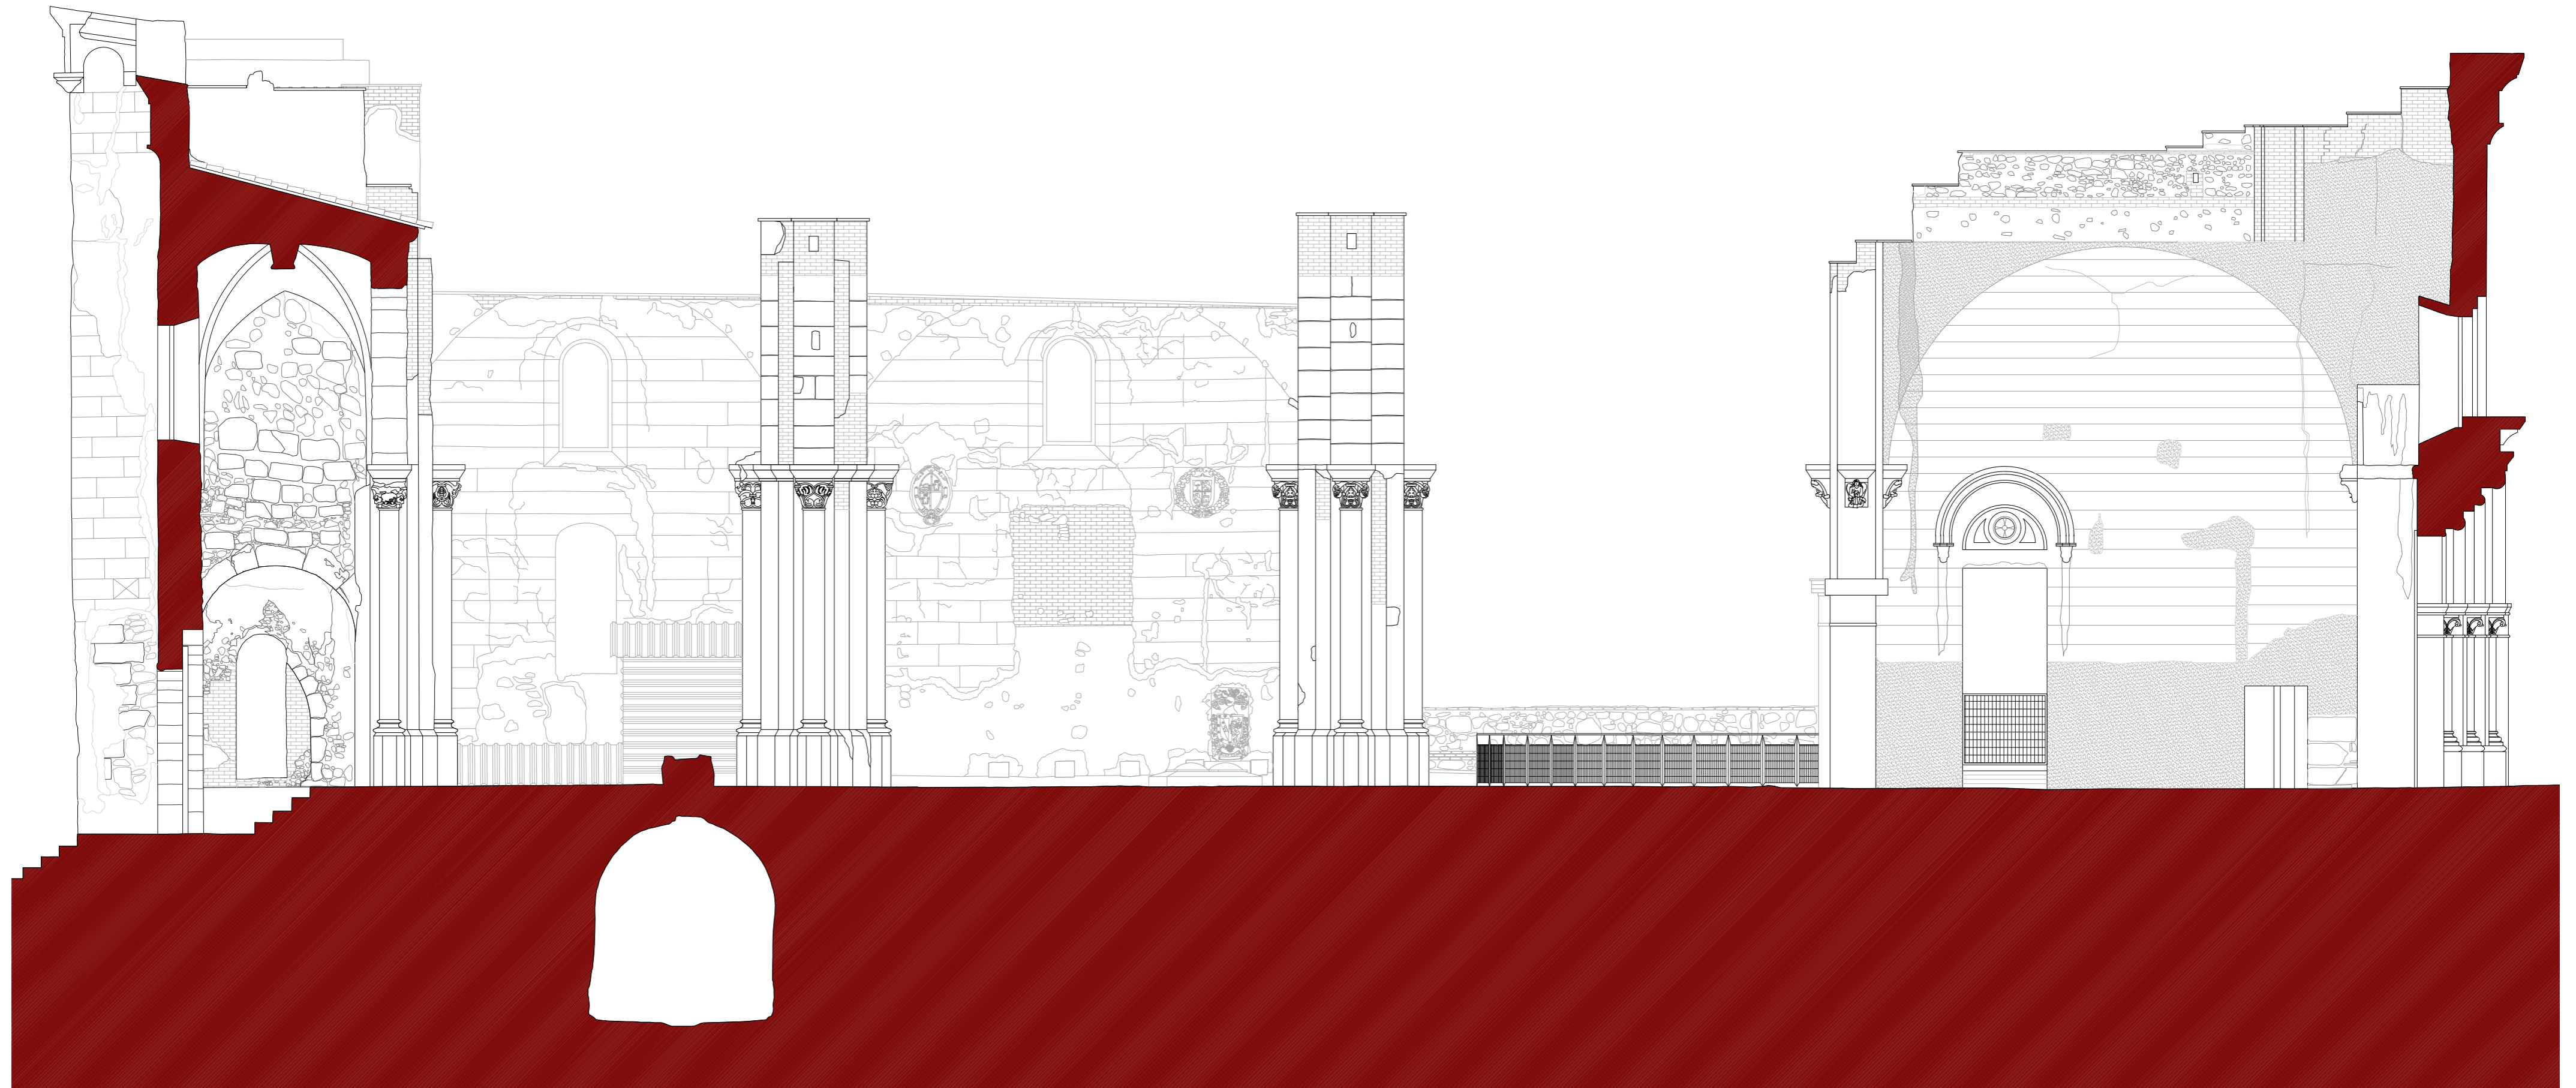
28_SN03

PLANO: SECCIÓN LONGITUDINAL POR EJE NAVE EPÍSTOLA
DIRECTOR DE EQUIPO: JUAN DE DIOS DE LA HOZ MARTÍNEZ ARQUITECTO

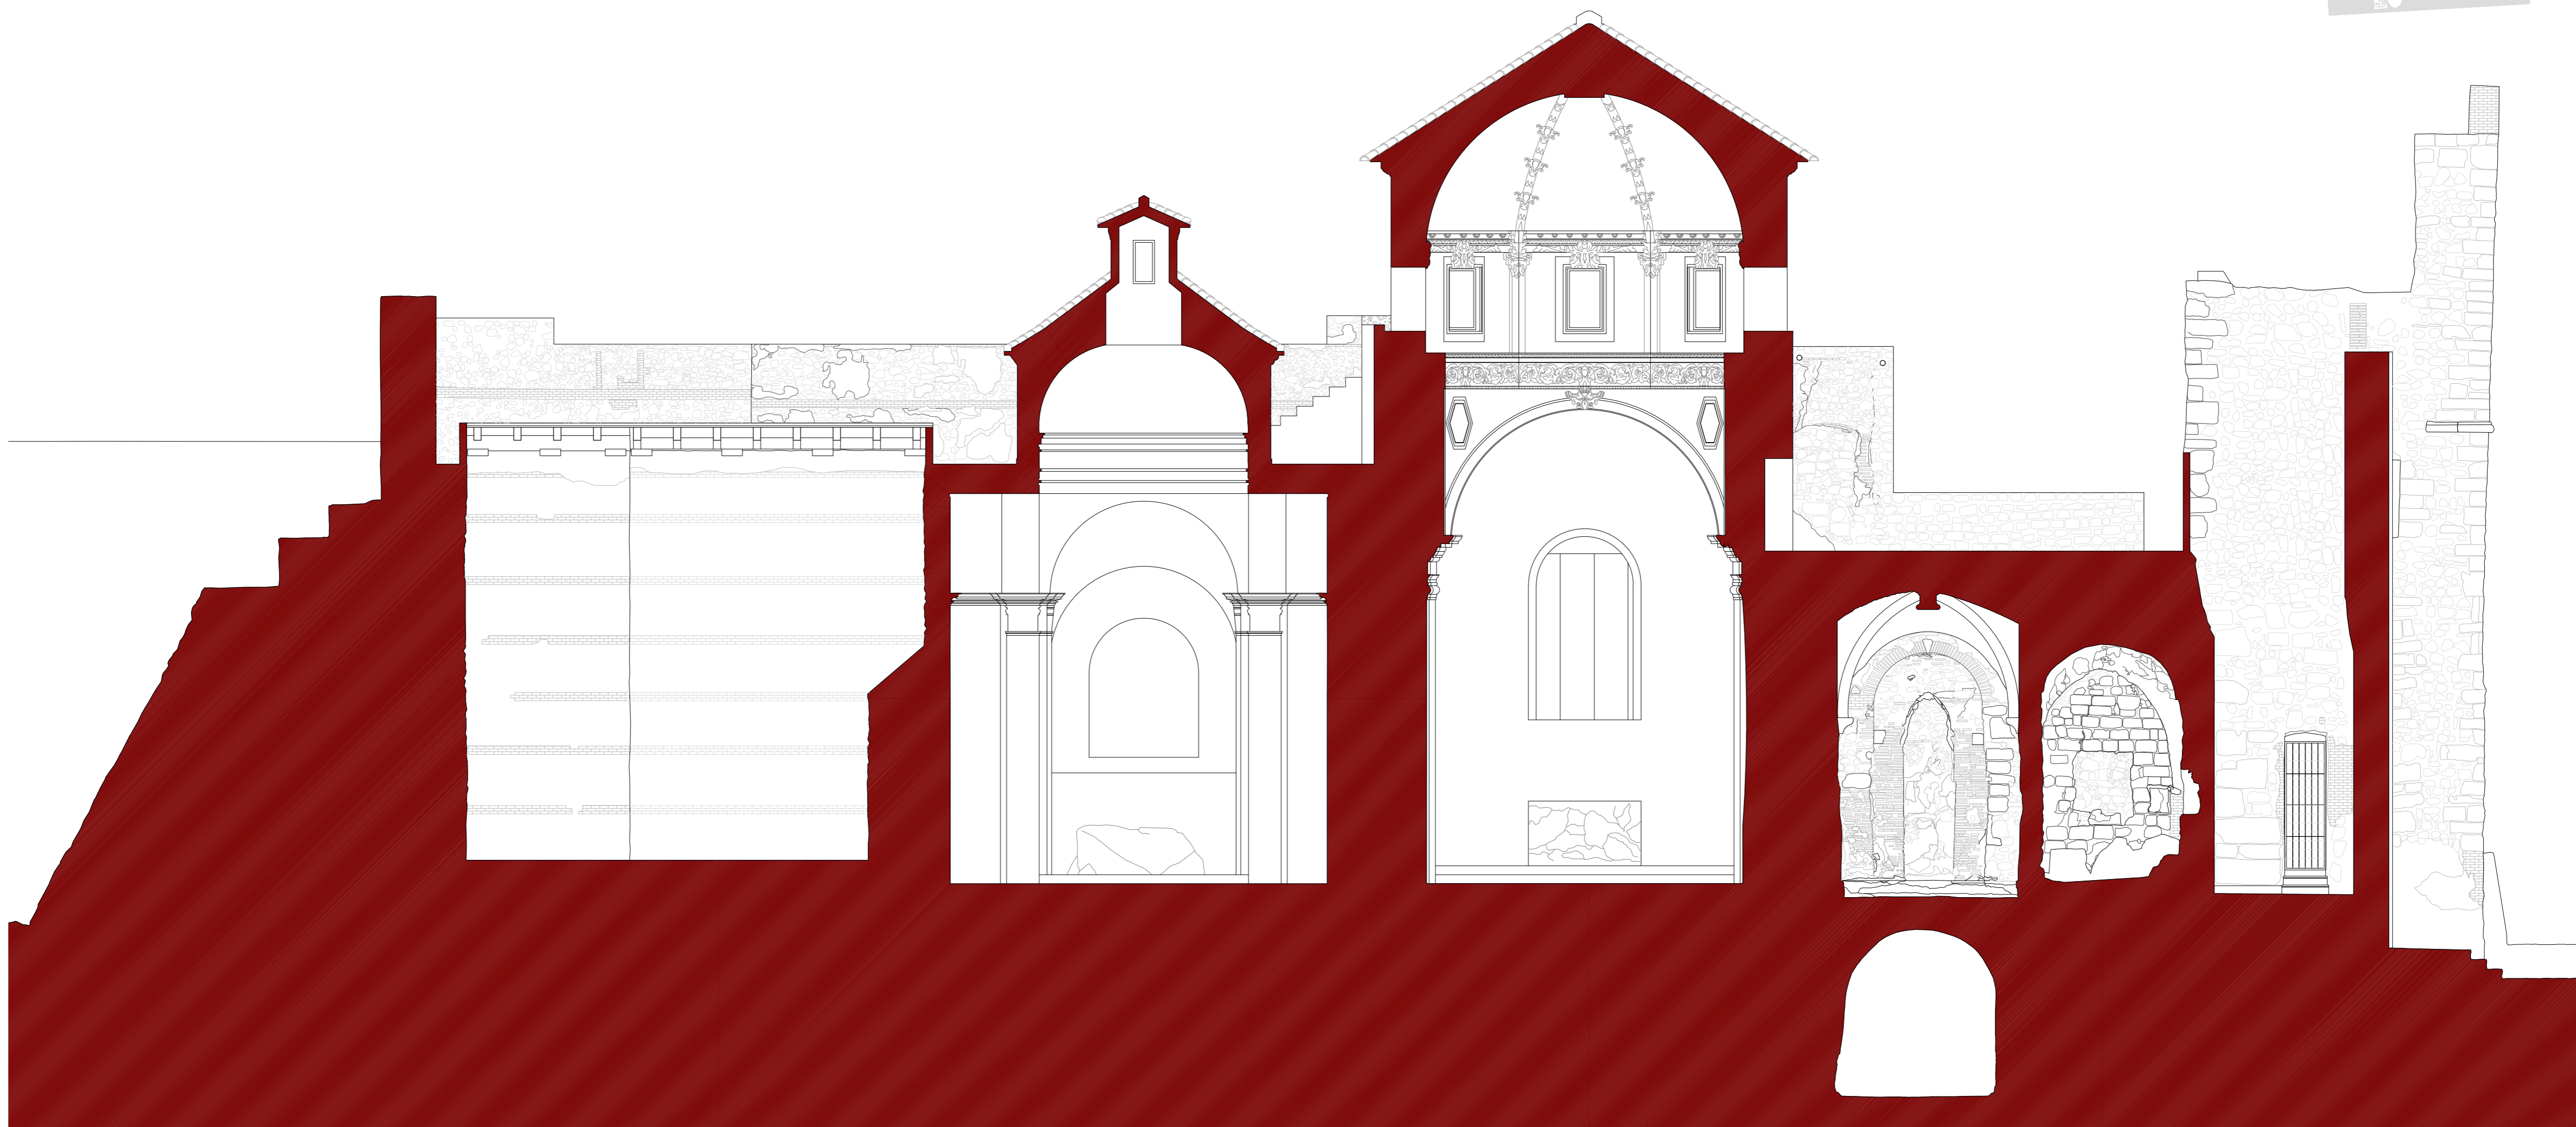
29_SS04

PLANO: SECCIÓN LONGITUDINAL POR EJE CAPILLAS LATERAL SUR
DIRECTOR DE EQUIPO: JUAN DE DIOS DE LA HOZ MARTÍNEZ ARQUITECTO

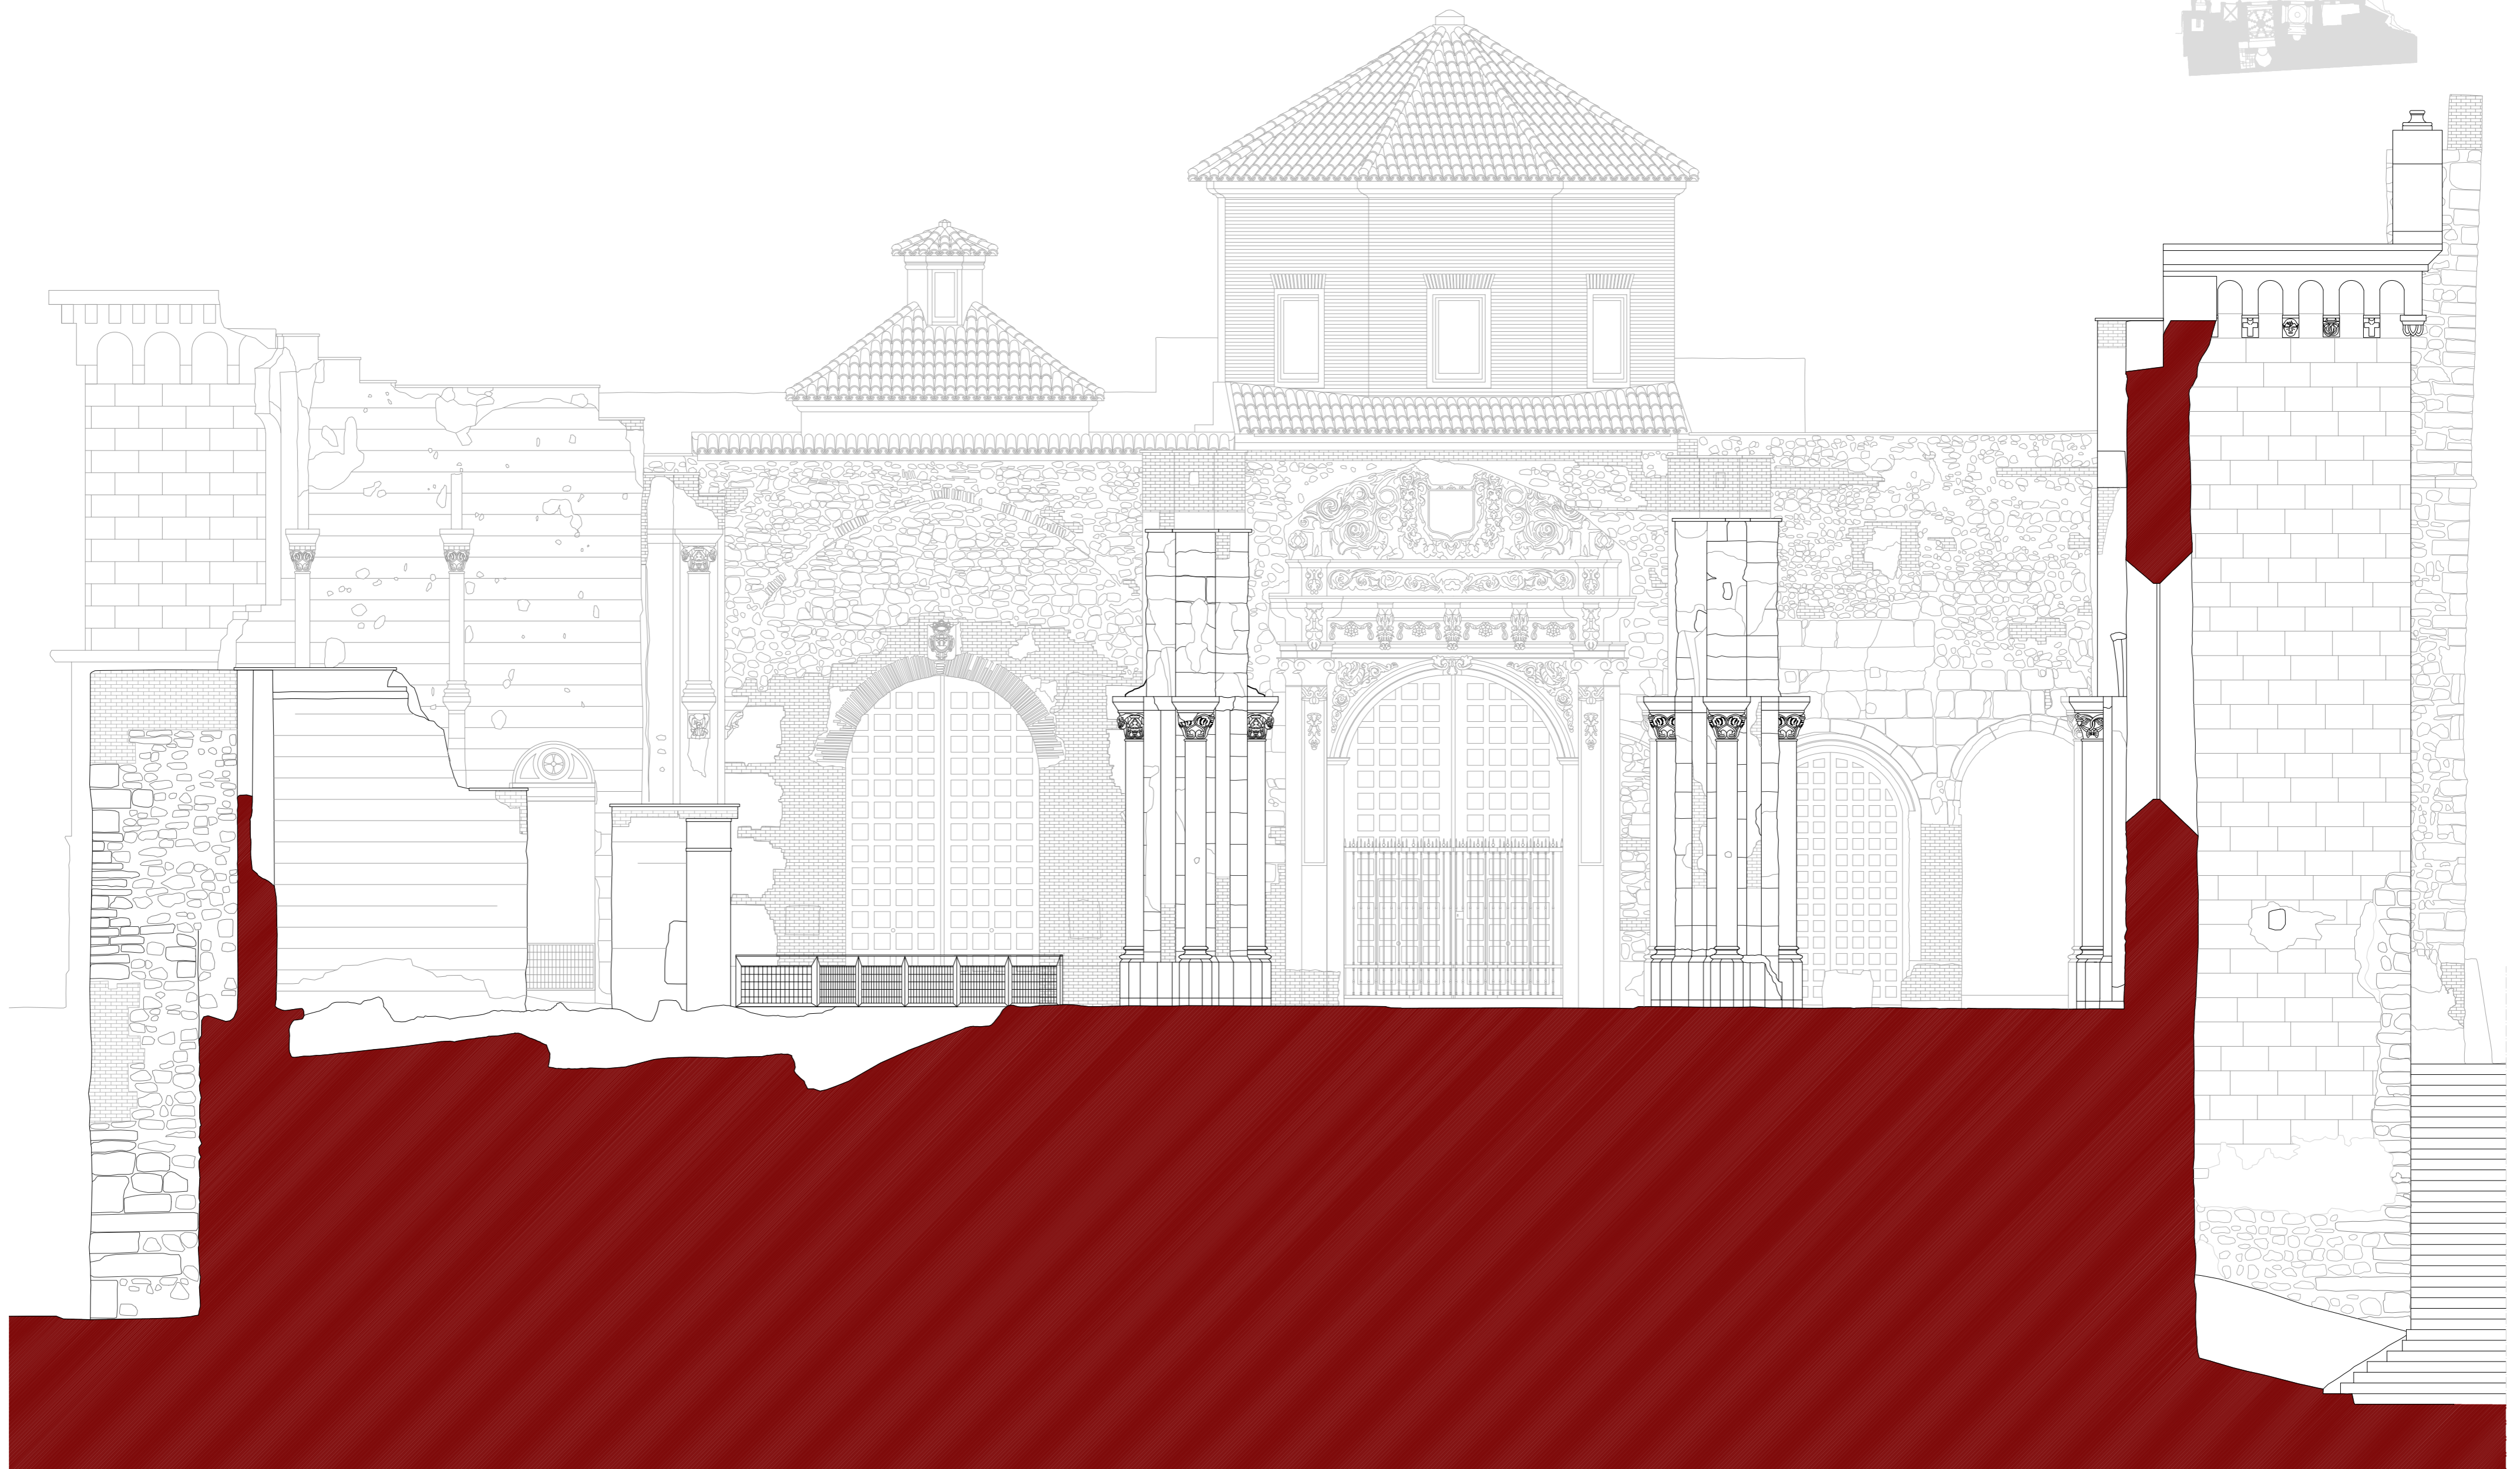
31_SS06

PLANO: SECCIÓN LONGITUDINAL POR EJE NAVE EVANGELIO
DIRECTOR DE EQUIPO: JUAN DE DIOS DE LA HOZ MARTÍNEZ ARQUITECTO
