PLAN DIRECTOR. IGLESIA DE NUESTRA SEÑORA DE LA ASUNCIÓN, CATEDRAL ANTIGUA DE CARTAGENA

PLANO: PLANO DE SITUACIÓN
DIRECTOR DE EQUIPO: JUAN DE DIOS DE LA HOZ MARTÍNEZ

EQUIPAMIENTO RELIGIOSO EN EL ENTORNO URBANO DE LA CATEDRAL

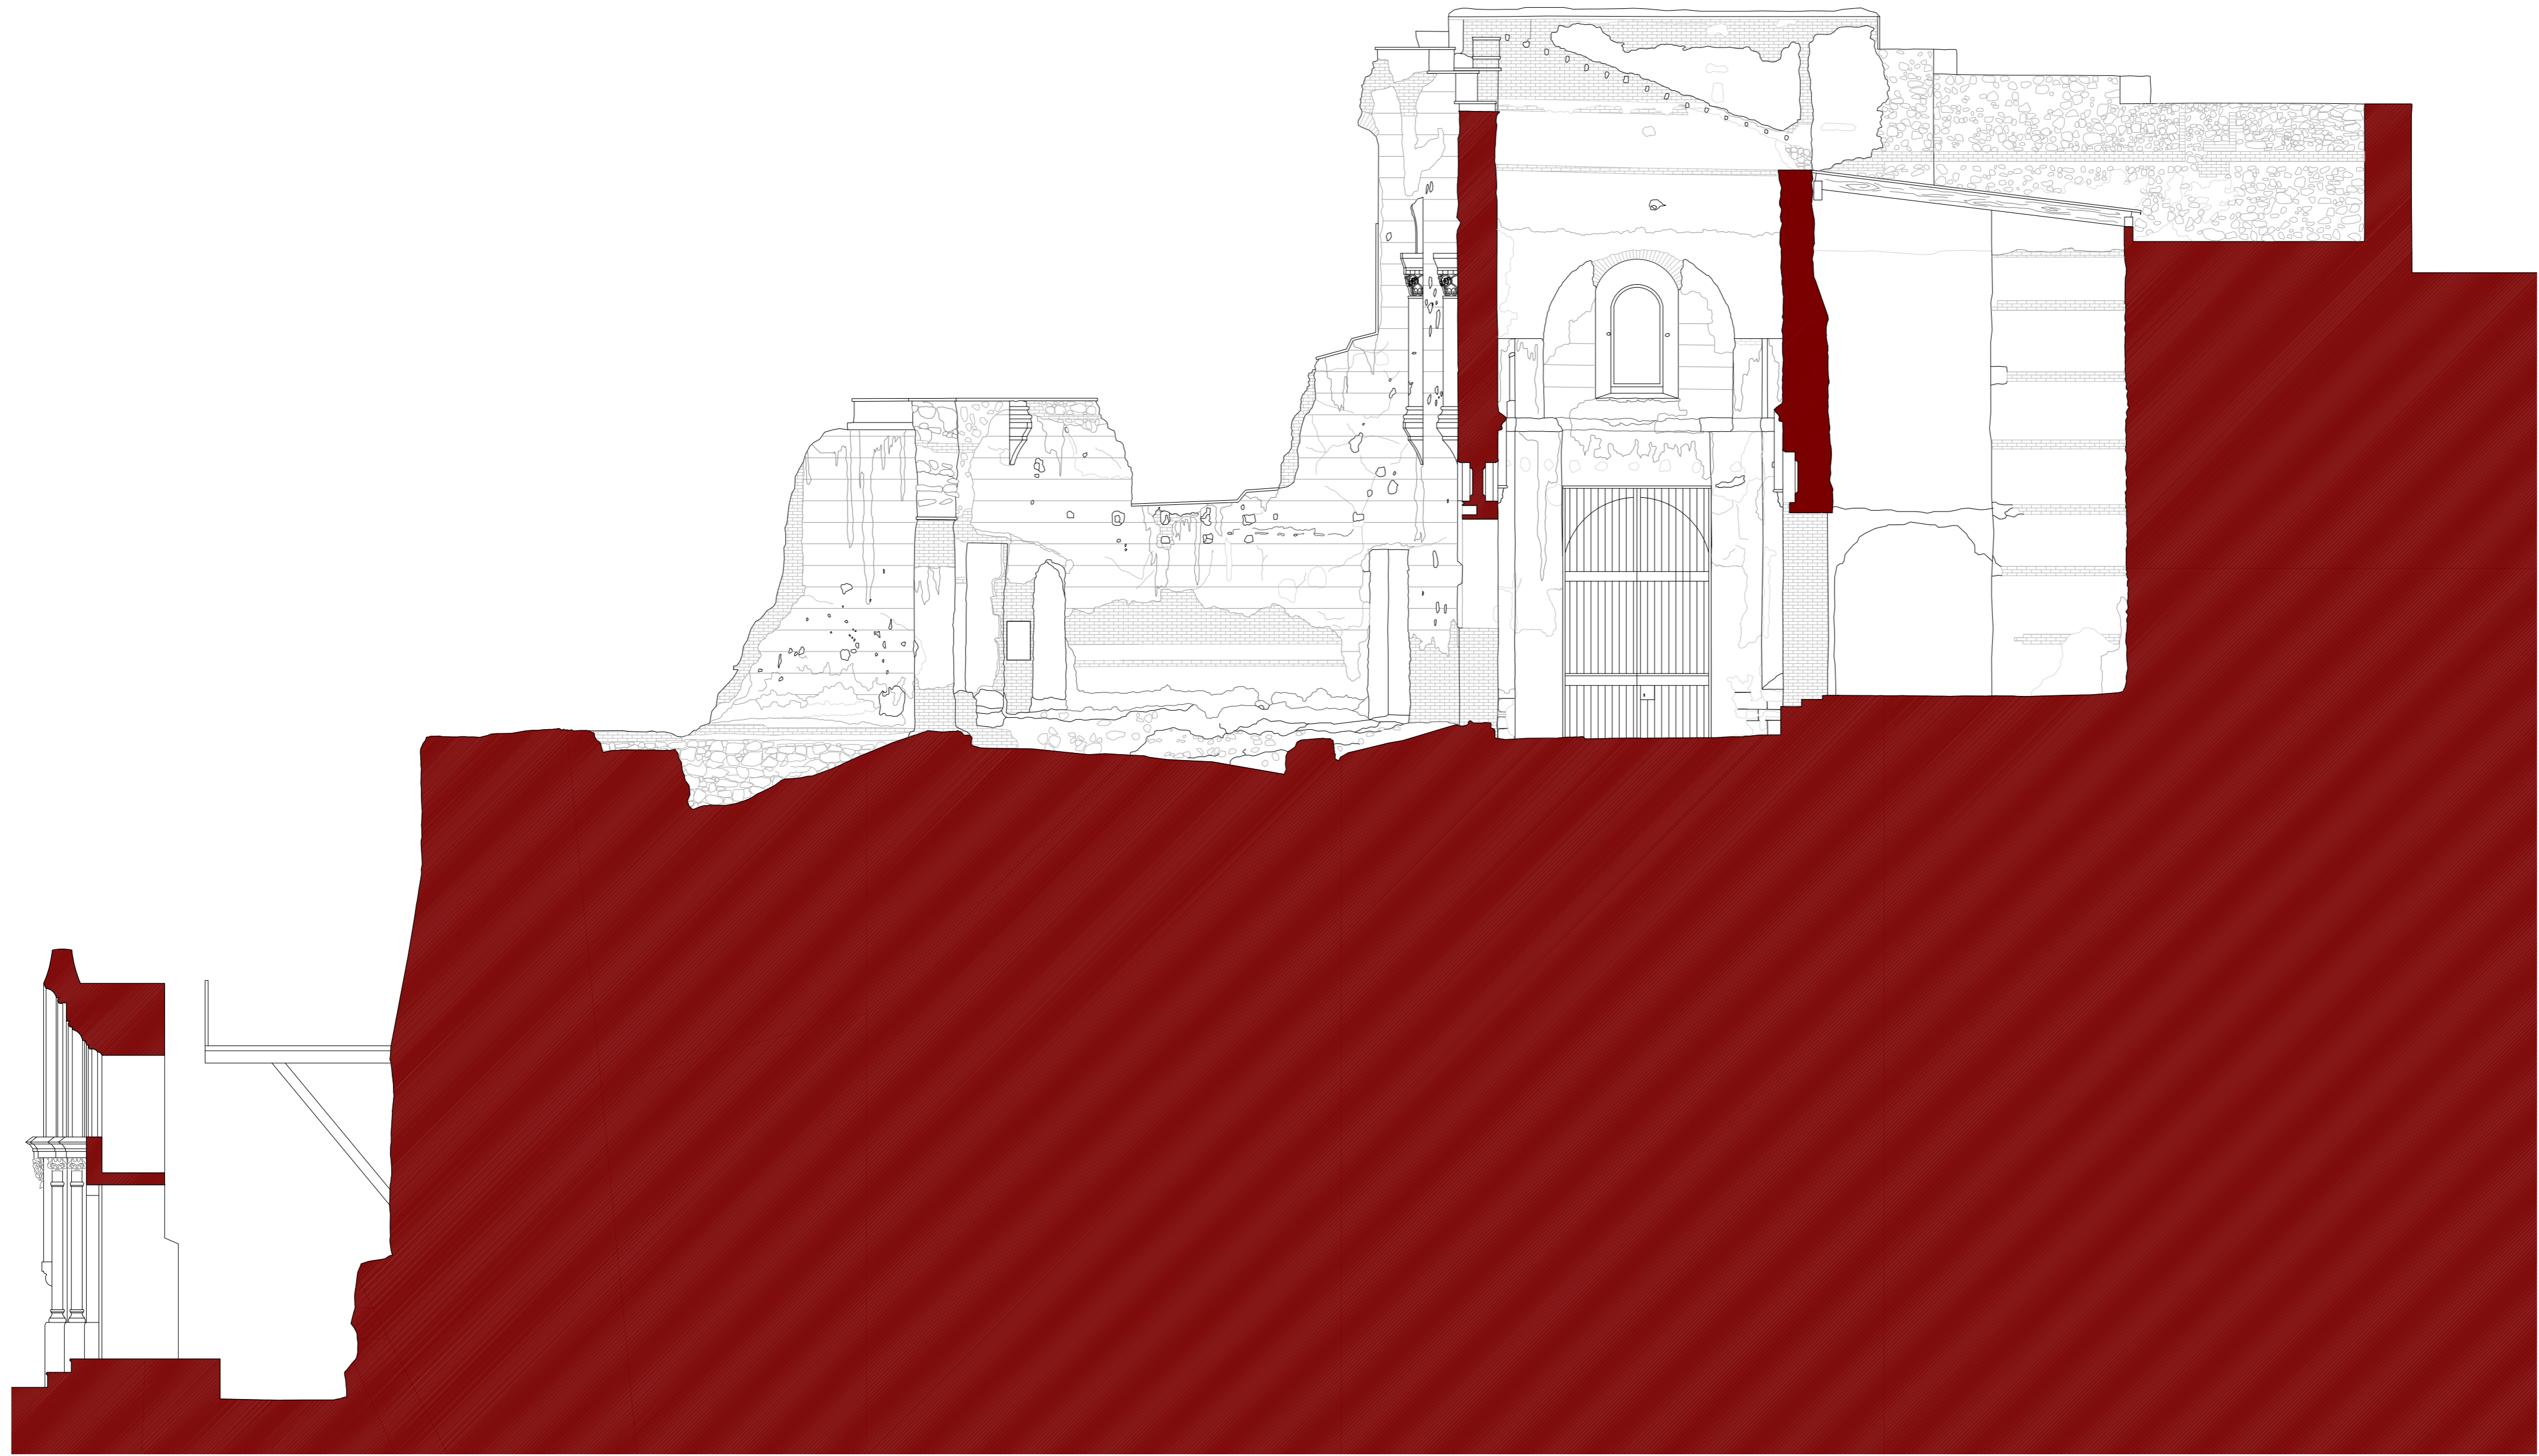
32_SS07

PLANO: SECCIÓN TRANSVERSAL POR ÁBSIDES
DIRECTOR DE EQUIPO: JUAN DE DIOS DE LA HOZ MARTÍNEZ ARQUITECTO

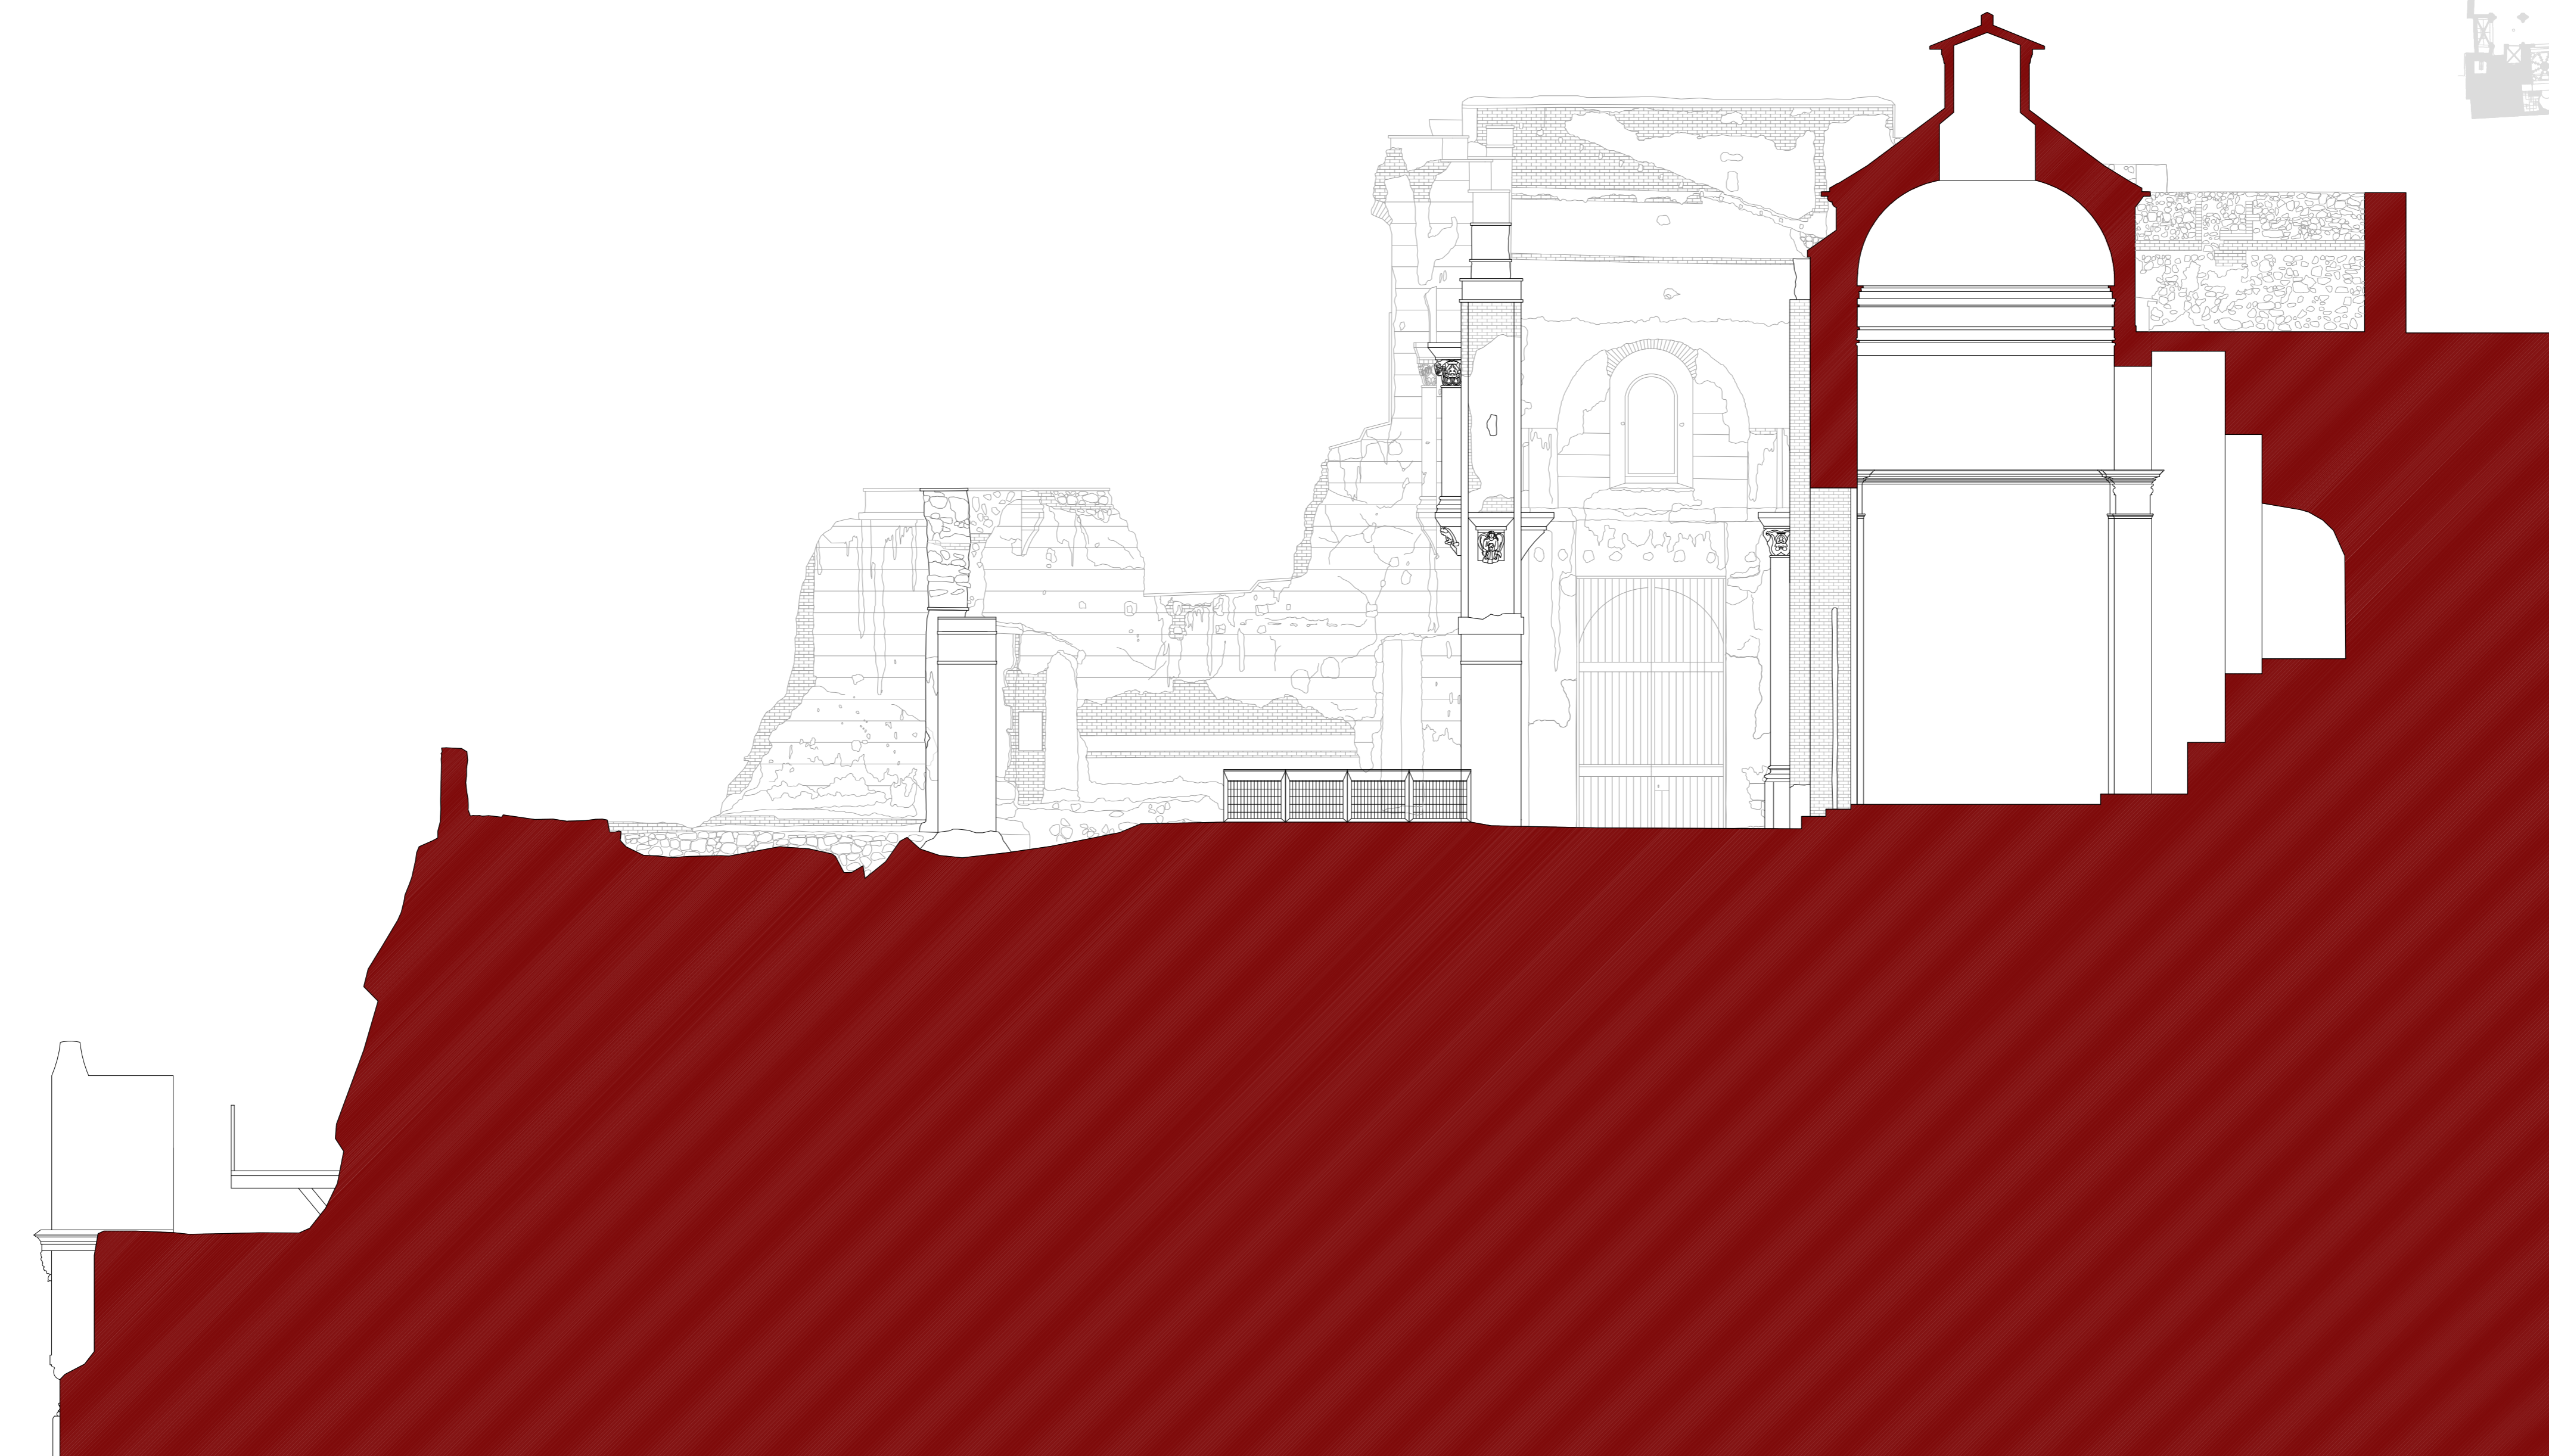
33_SE08

PLANO: SECCIÓN TRANSVERSAL POR TERCER TRAMO
DIRECTOR DE EQUIPO: JUAN DE DIOS DE LA HOZ MARTÍNEZ ARQUITECTO

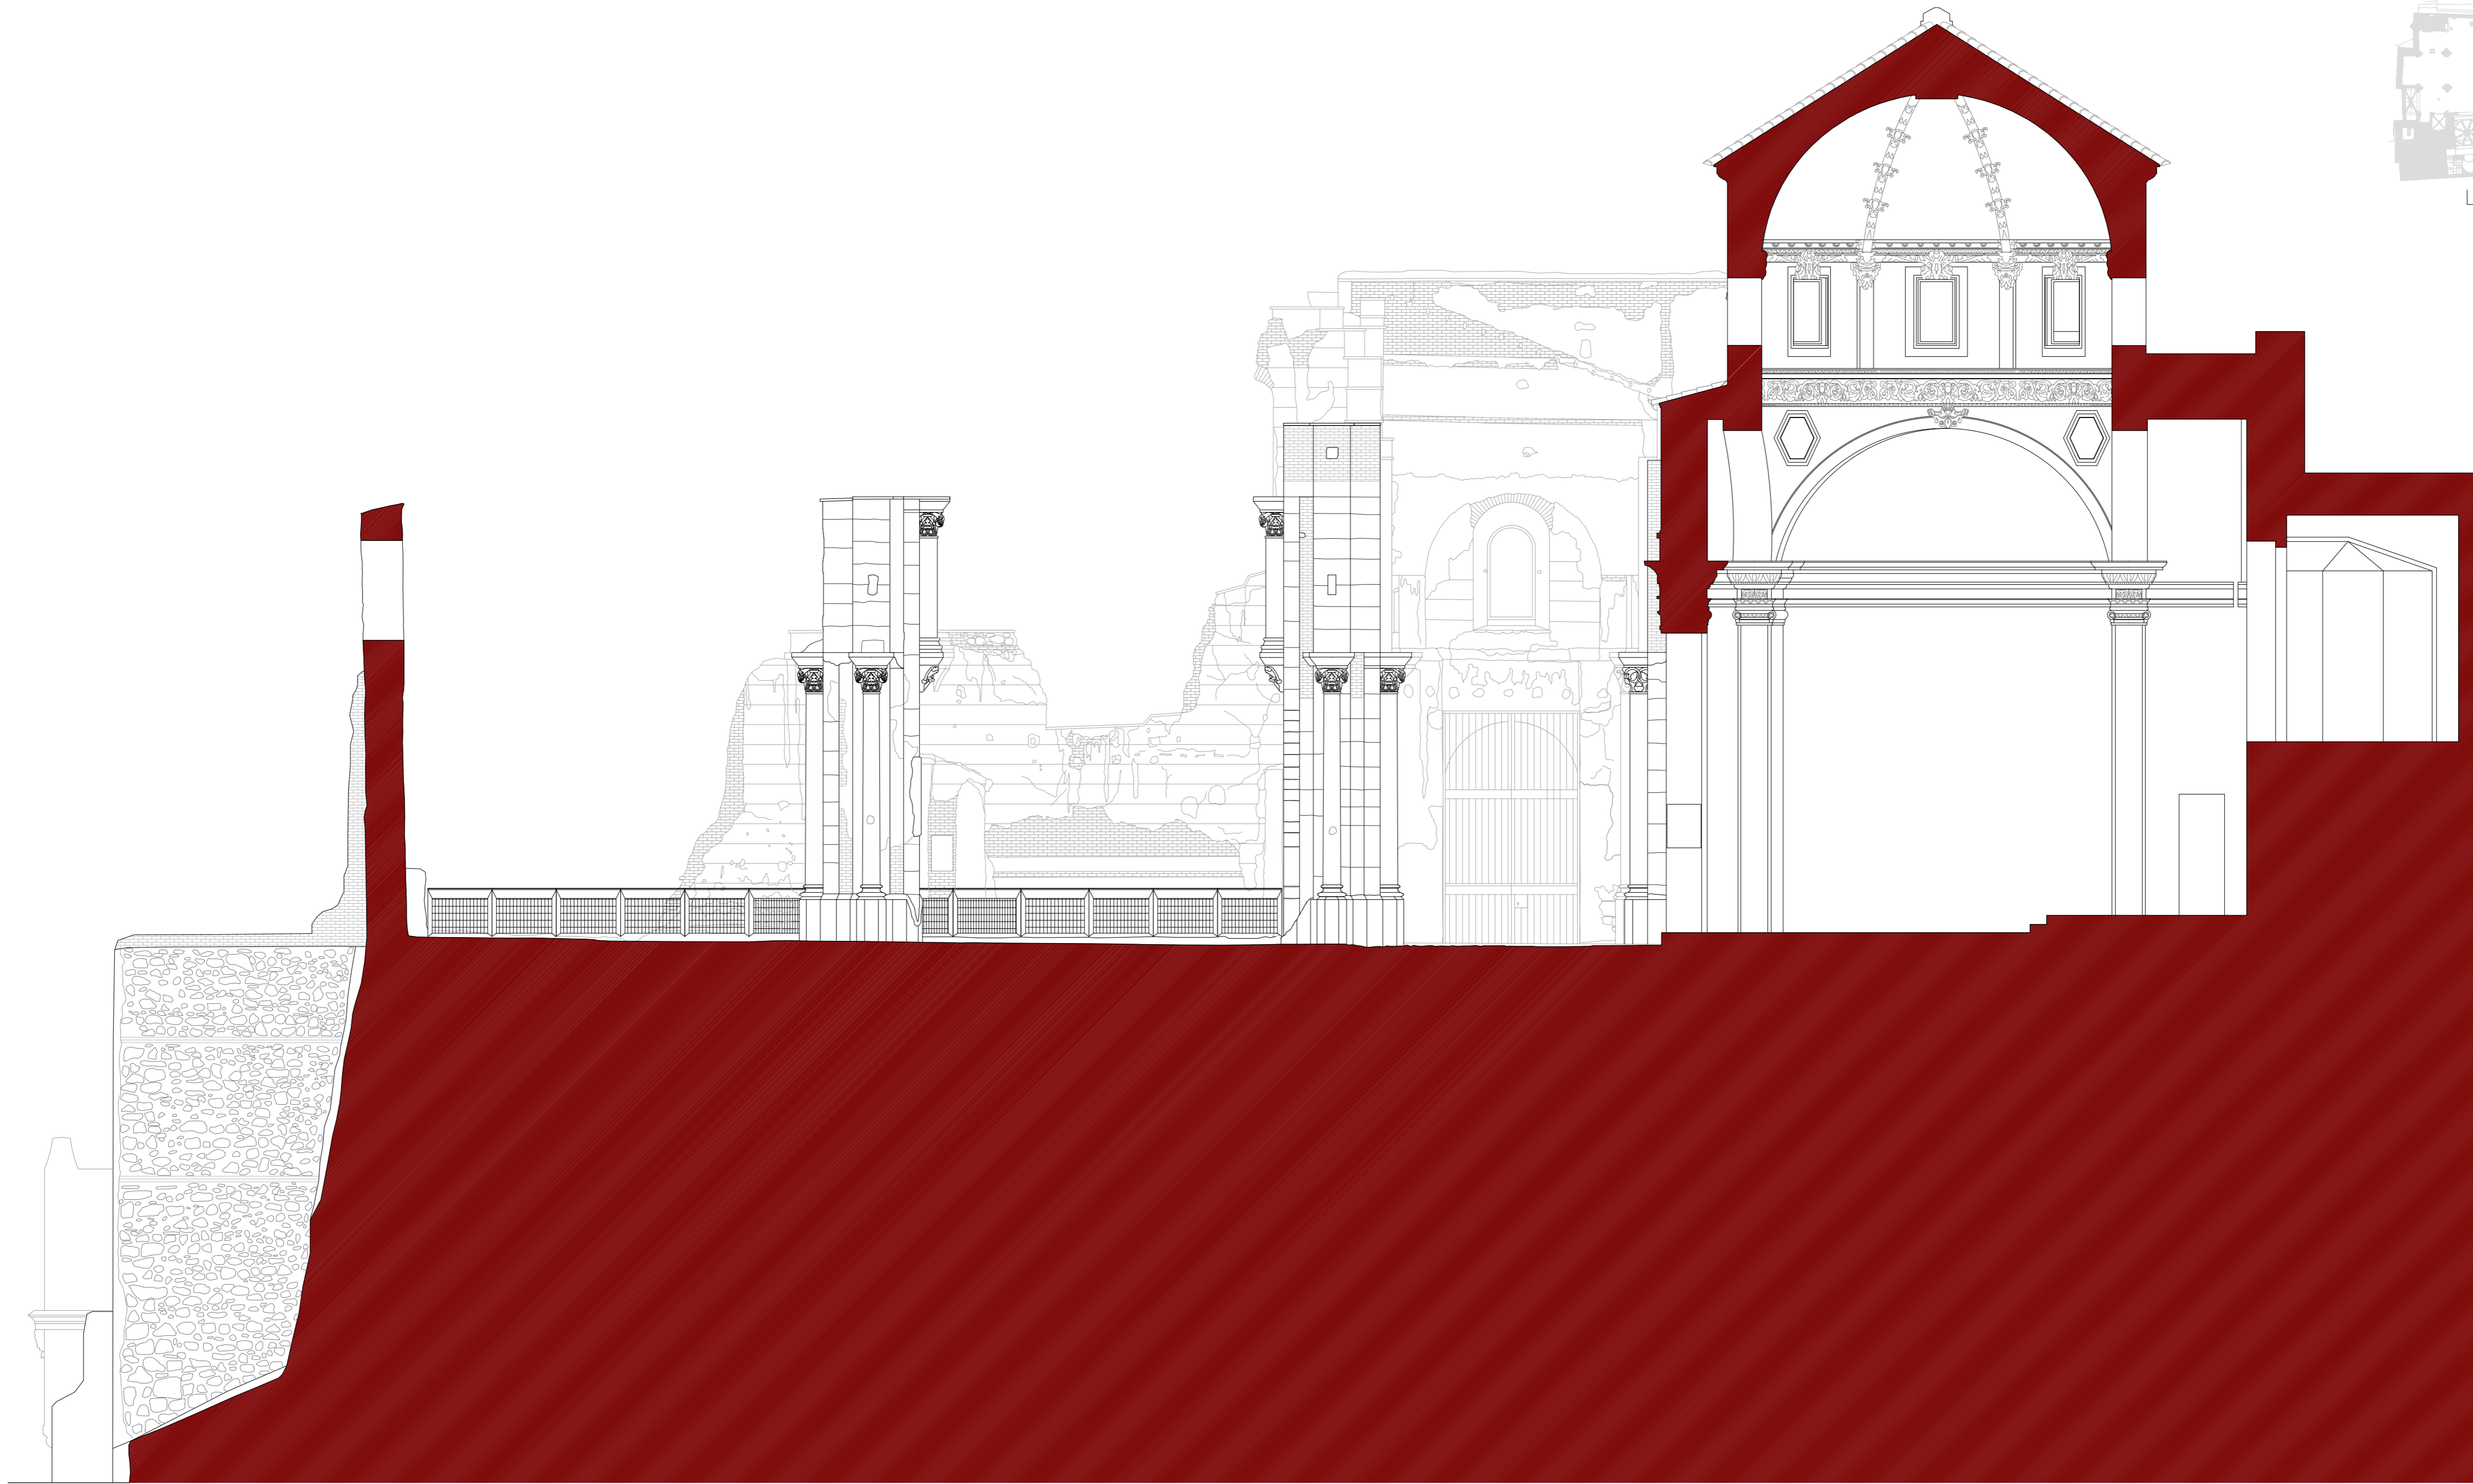
34_SE09

PLANO: SECCIÓN TRANSVERSAL POR SEGUNDO TRAMO
DIRECTOR DE EQUIPO: JUAN DE DIOS DE LA HOZ MARTÍNEZ ARQUITECTO

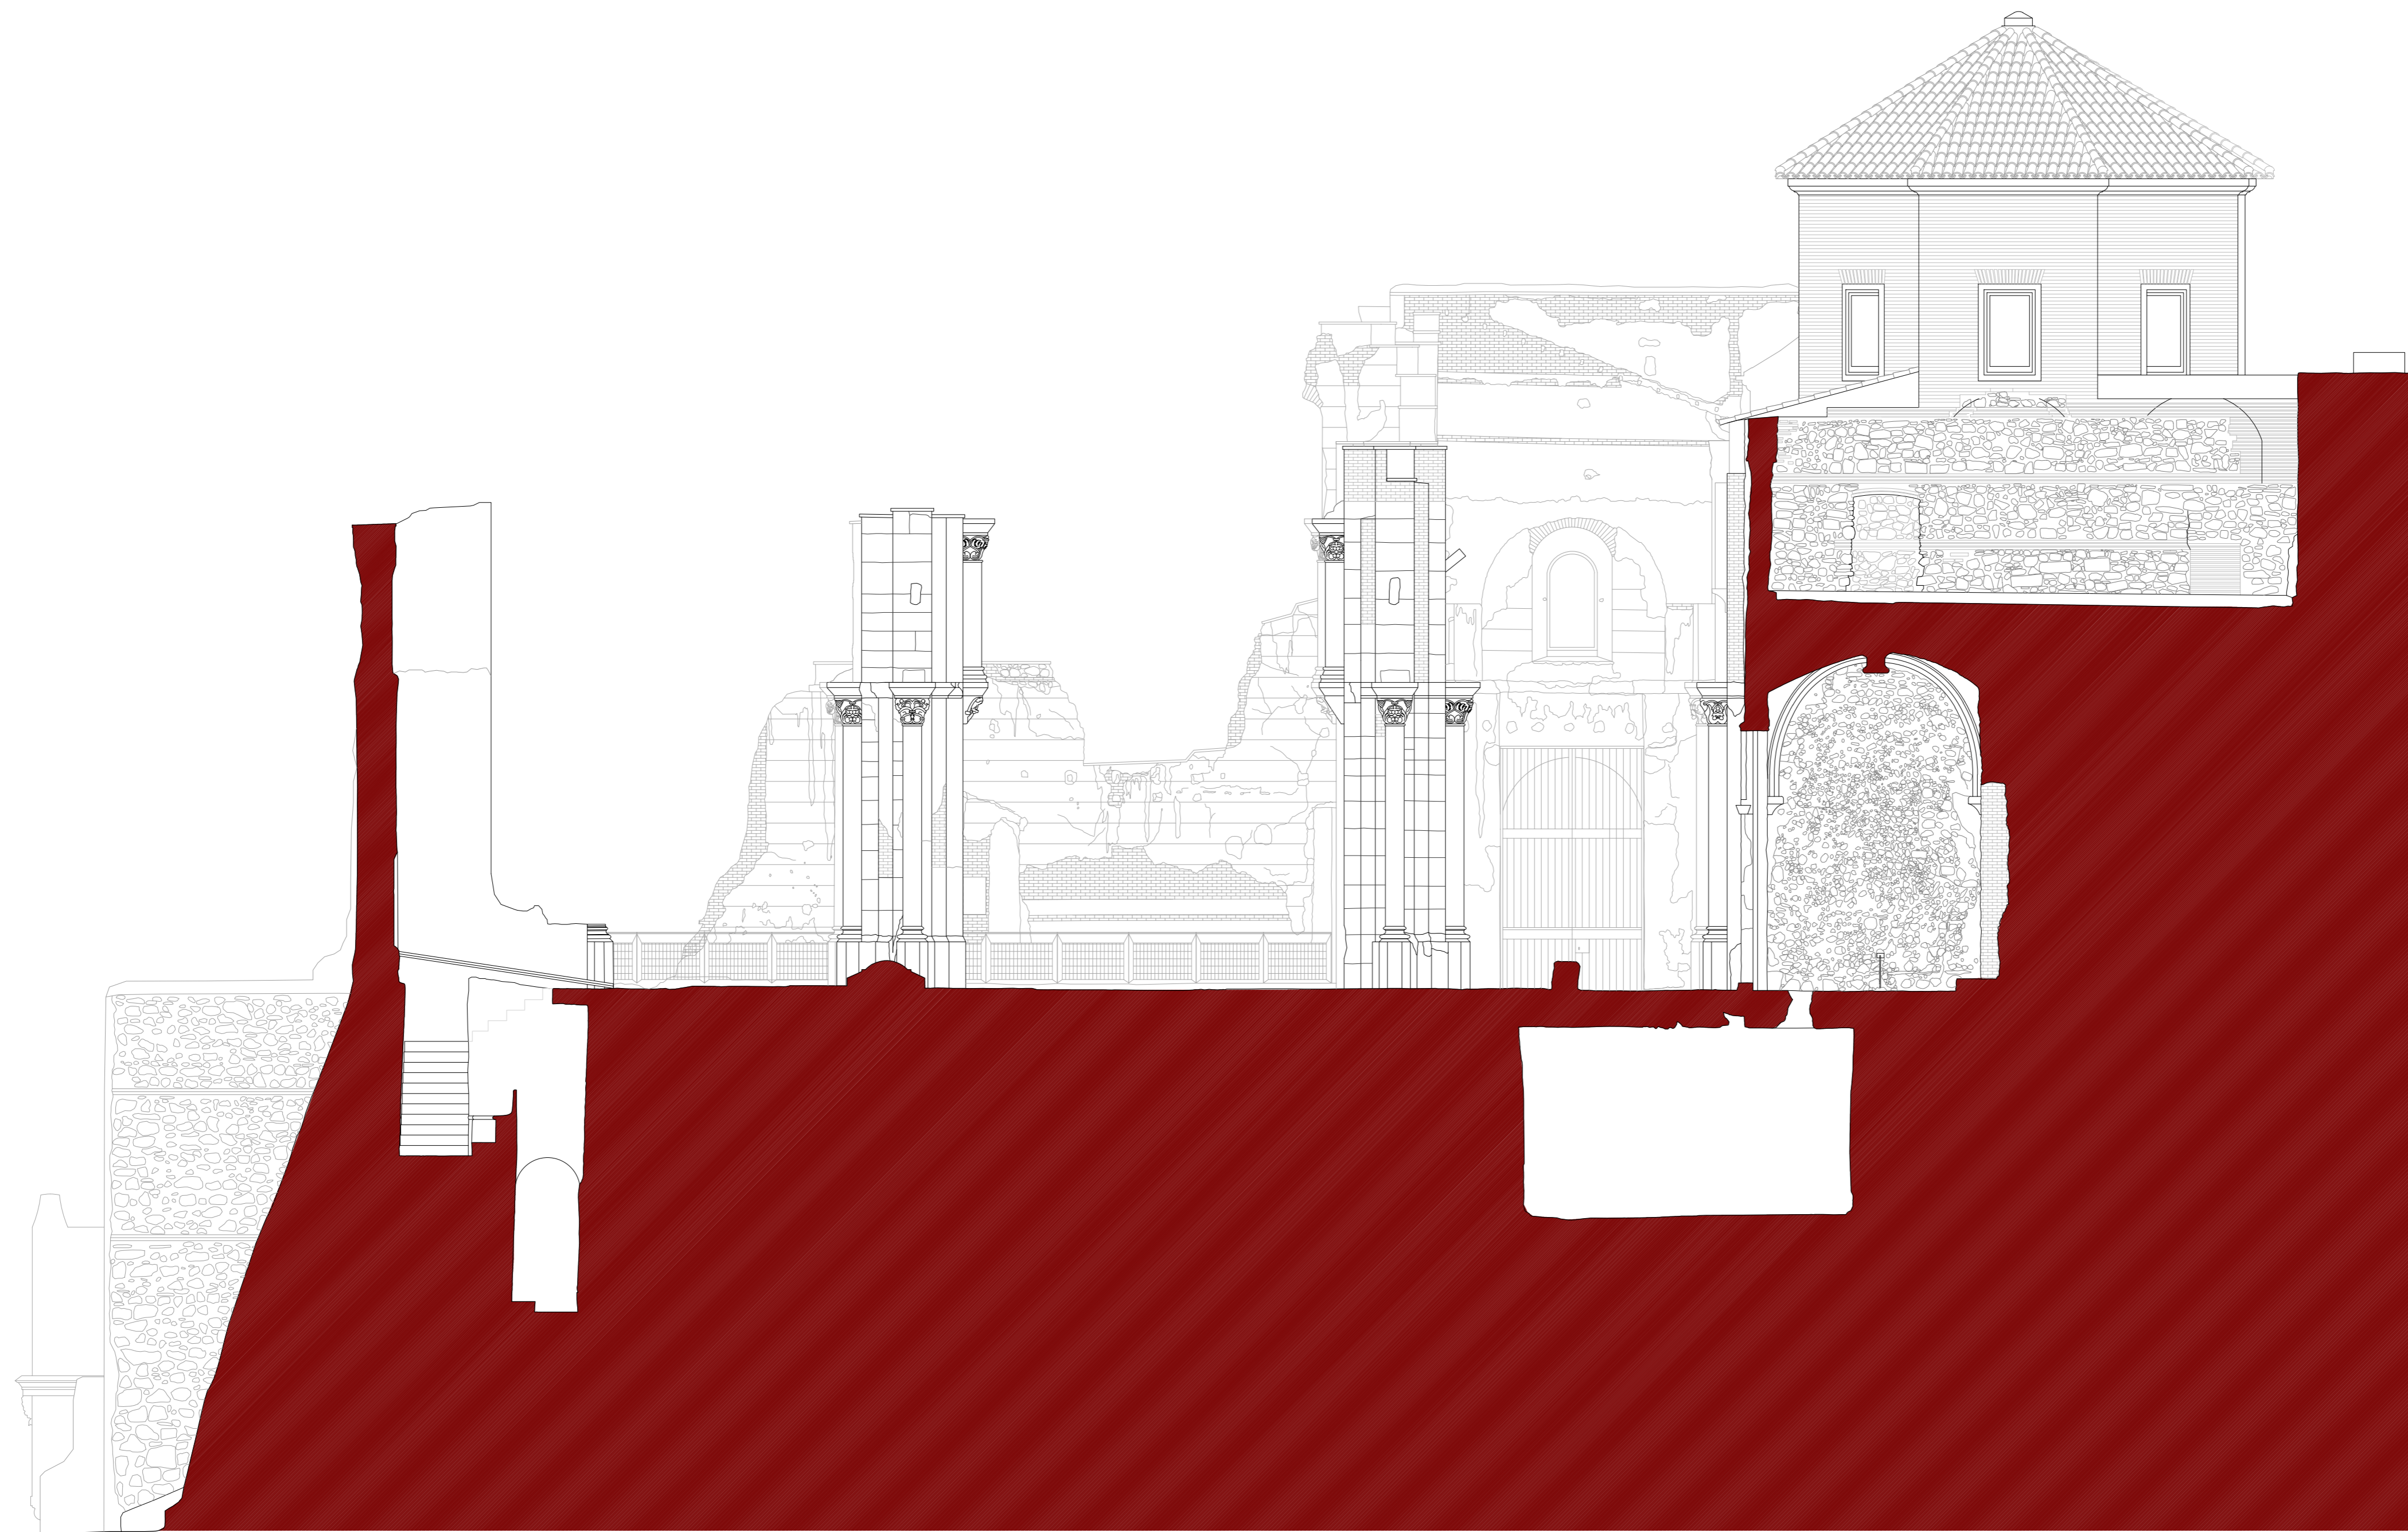
PLANIMETRÍA ACTUAL
35_SE10

PLANO: SECCIÓN TRANSVERSAL POR PRIMER TRAMO
DIRECTOR DE EQUIPO: JUAN DE DIOS DE LA HOZ MARTÍNEZ ARQUITECTO

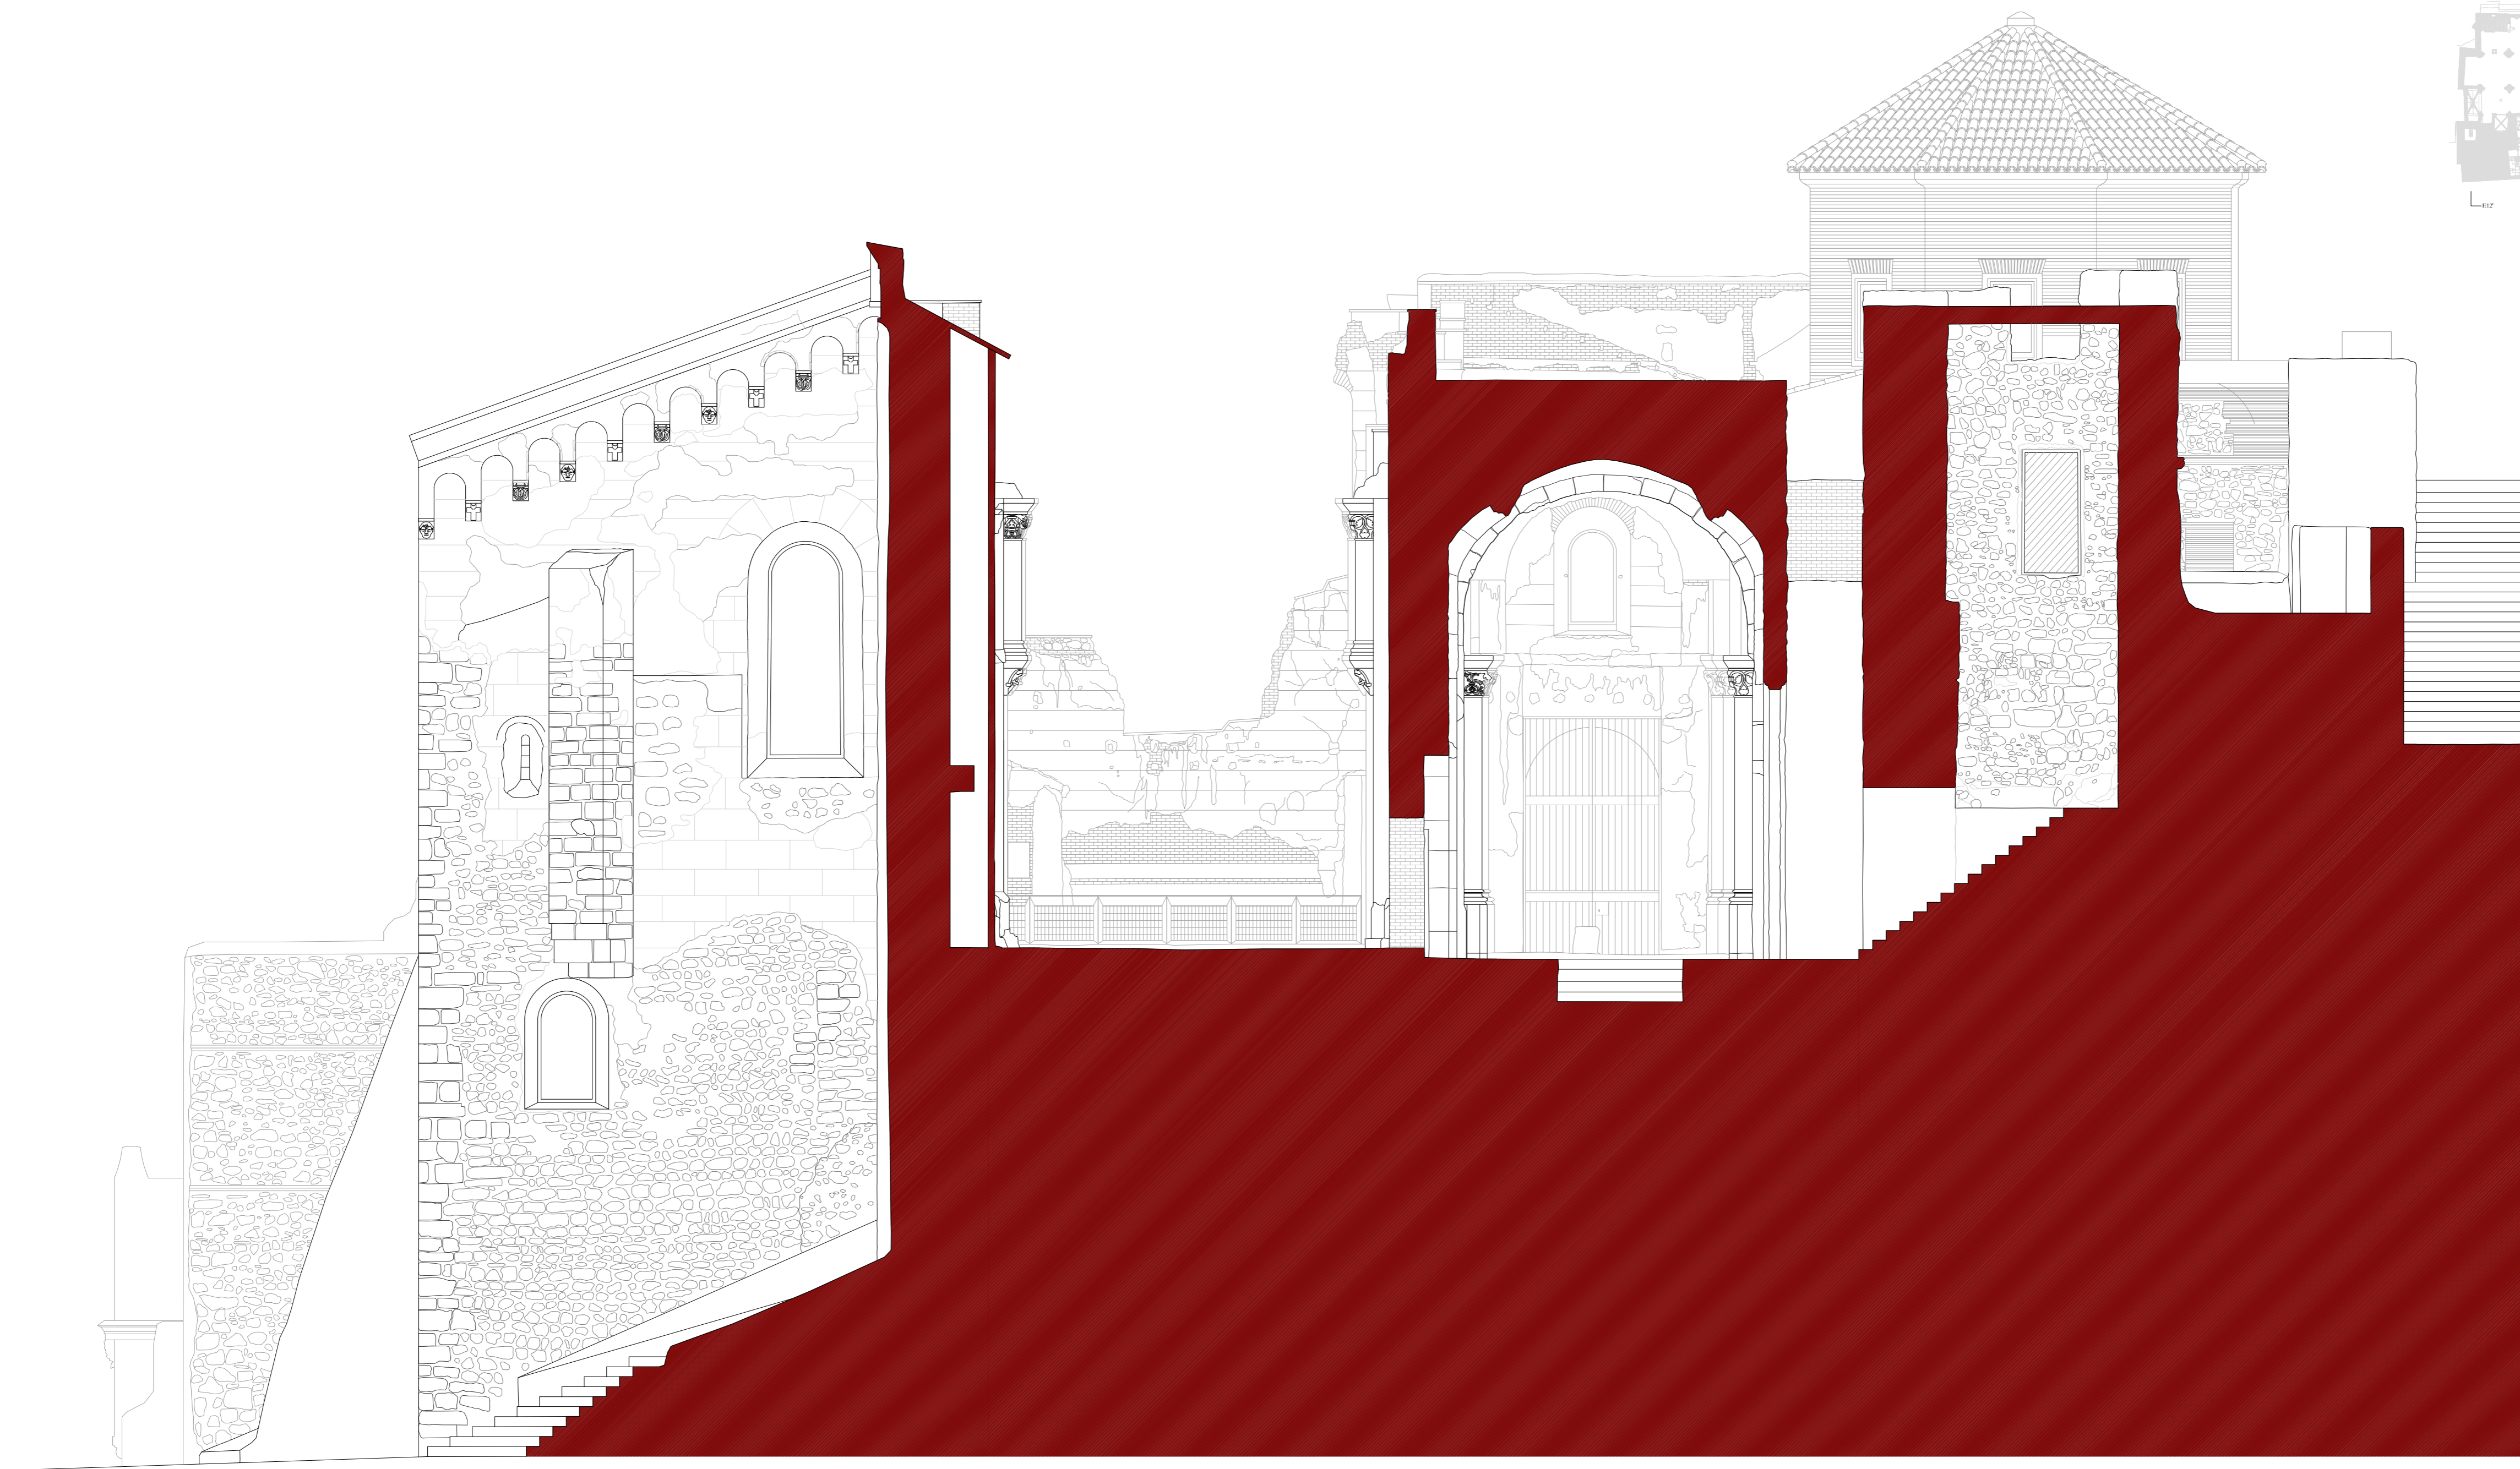
36_SE11

PLANO: SECCIÓN TRANSVERSAL POR TORRE
DIRECTOR DE EQUIPO: JUAN DE DIOS DE LA HOZ MARTÍNEZ
ARQUITECTO

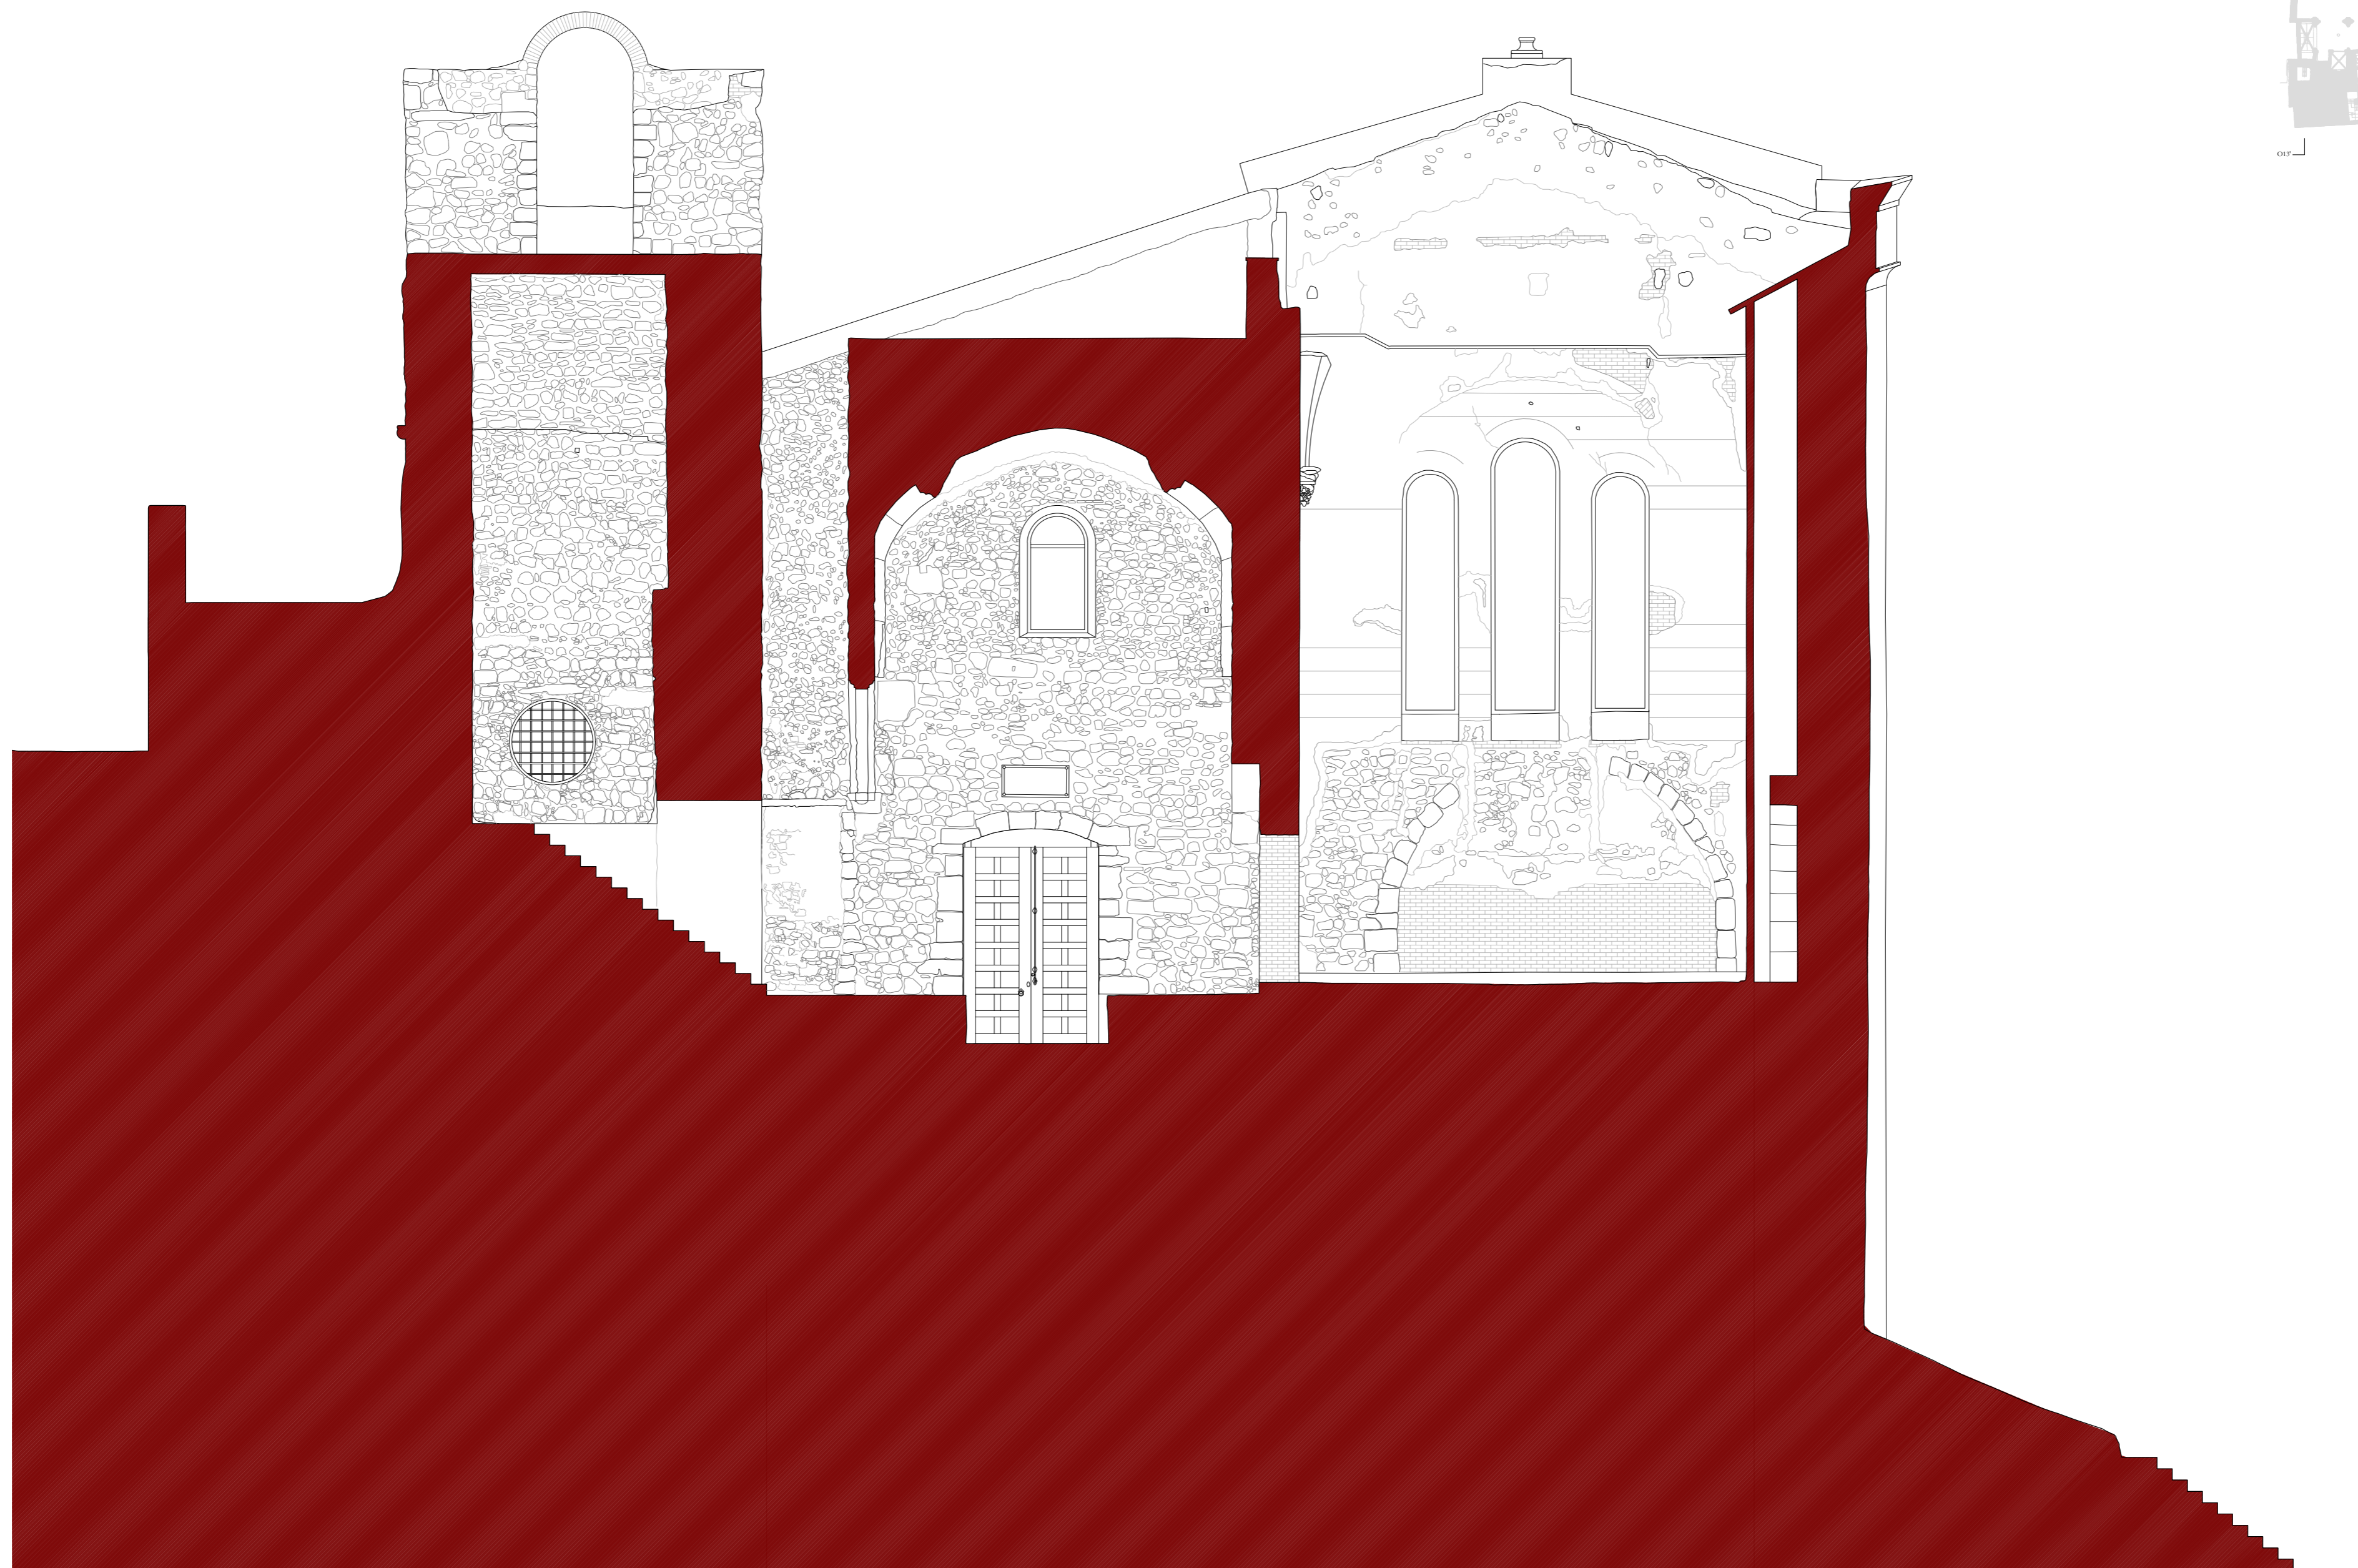
37_SE12

PLANO: SECCIÓN TRANSVERSAL POR TORRE
DIRECTOR DE EQUIPO: JUAN DE DIOS DE LA HOZ MARTÍNEZ
ARQUITECTO
