PLAN DIRECTOR. IGLESIA DE NUESTRA SEÑORA DE LA ASUNCIÓN, CATEDRAL ANTIGUA DE CARTAGENA

PLANO: PLANO DE SITUACIÓN
DIRECTOR DE EQUIPO: JUAN DE DIOS DE LA HOZ MARTÍNEZ

EQUIPAMIENTO RELIGIOSO EN EL ENTORNO URBANO DE LA CATEDRAL

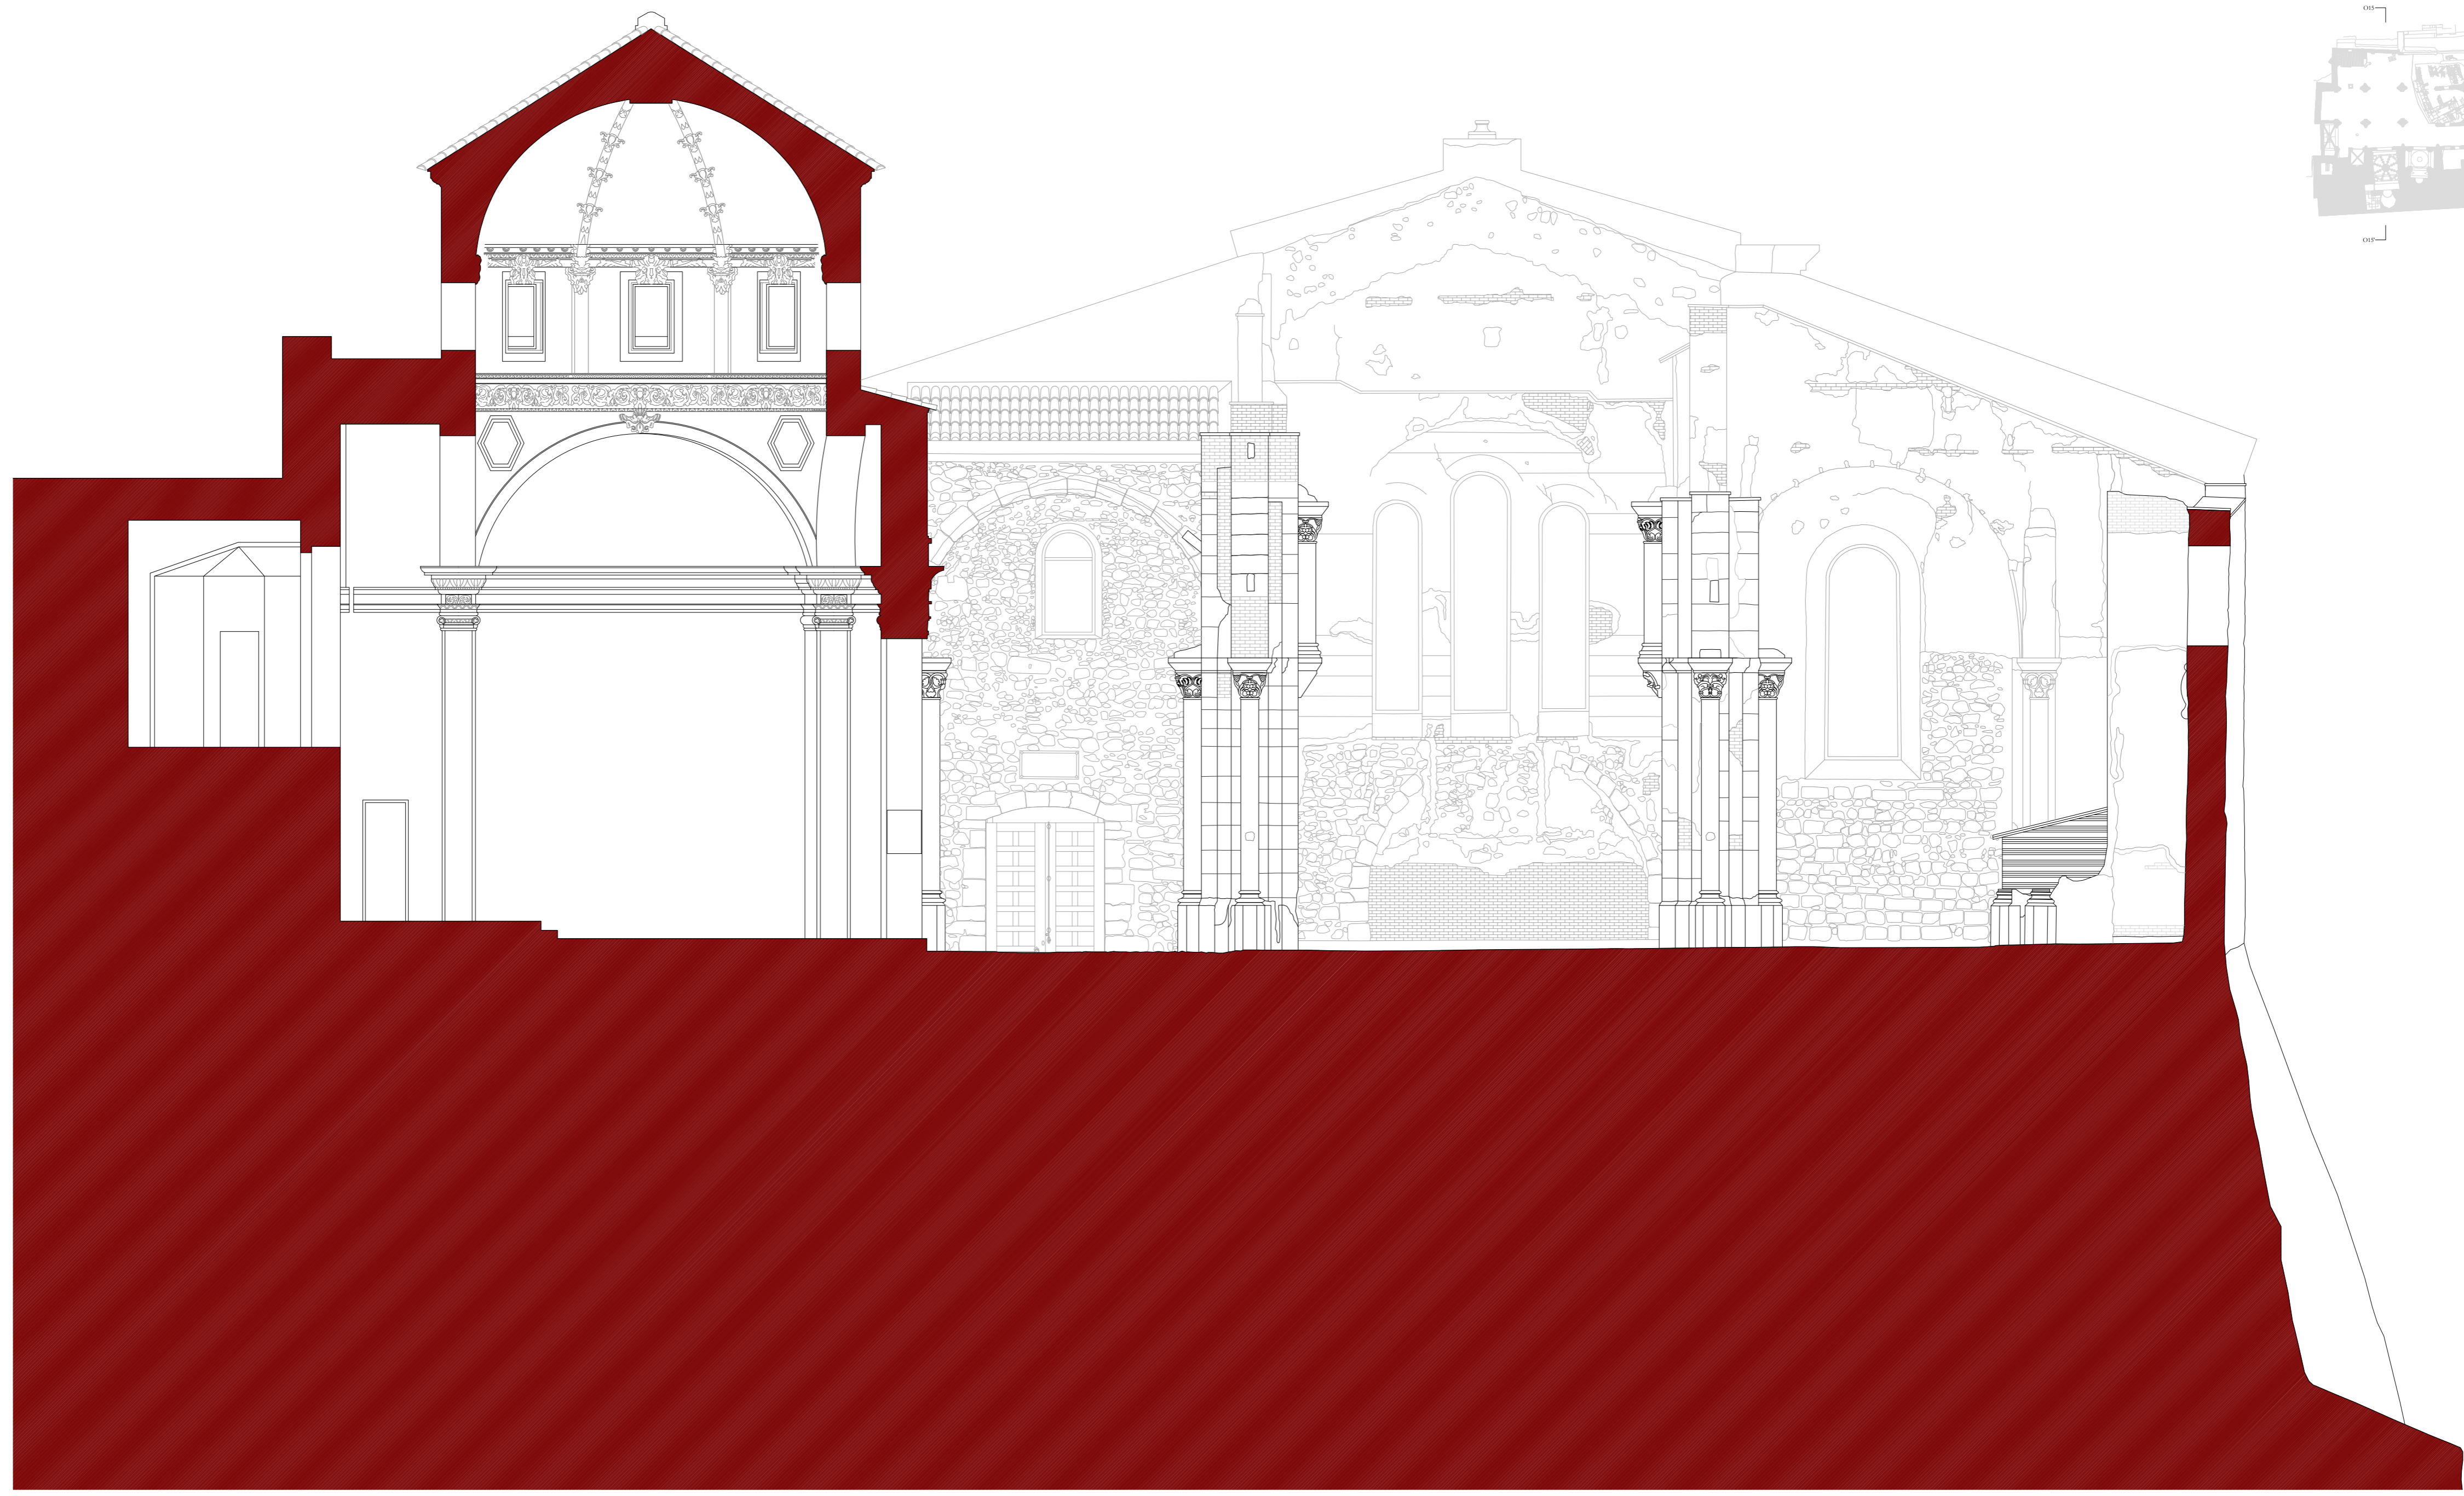
PLANIMETRÍA ACTUAL
39_SO14

PLANO: SECCIÓN TRANSVERSAL POR SEGUNDO TRAMO
DIRECTOR DE EQUIPO: JUAN DE DIOS DE LA HOZ MARTÍNEZ ARQUITECTO

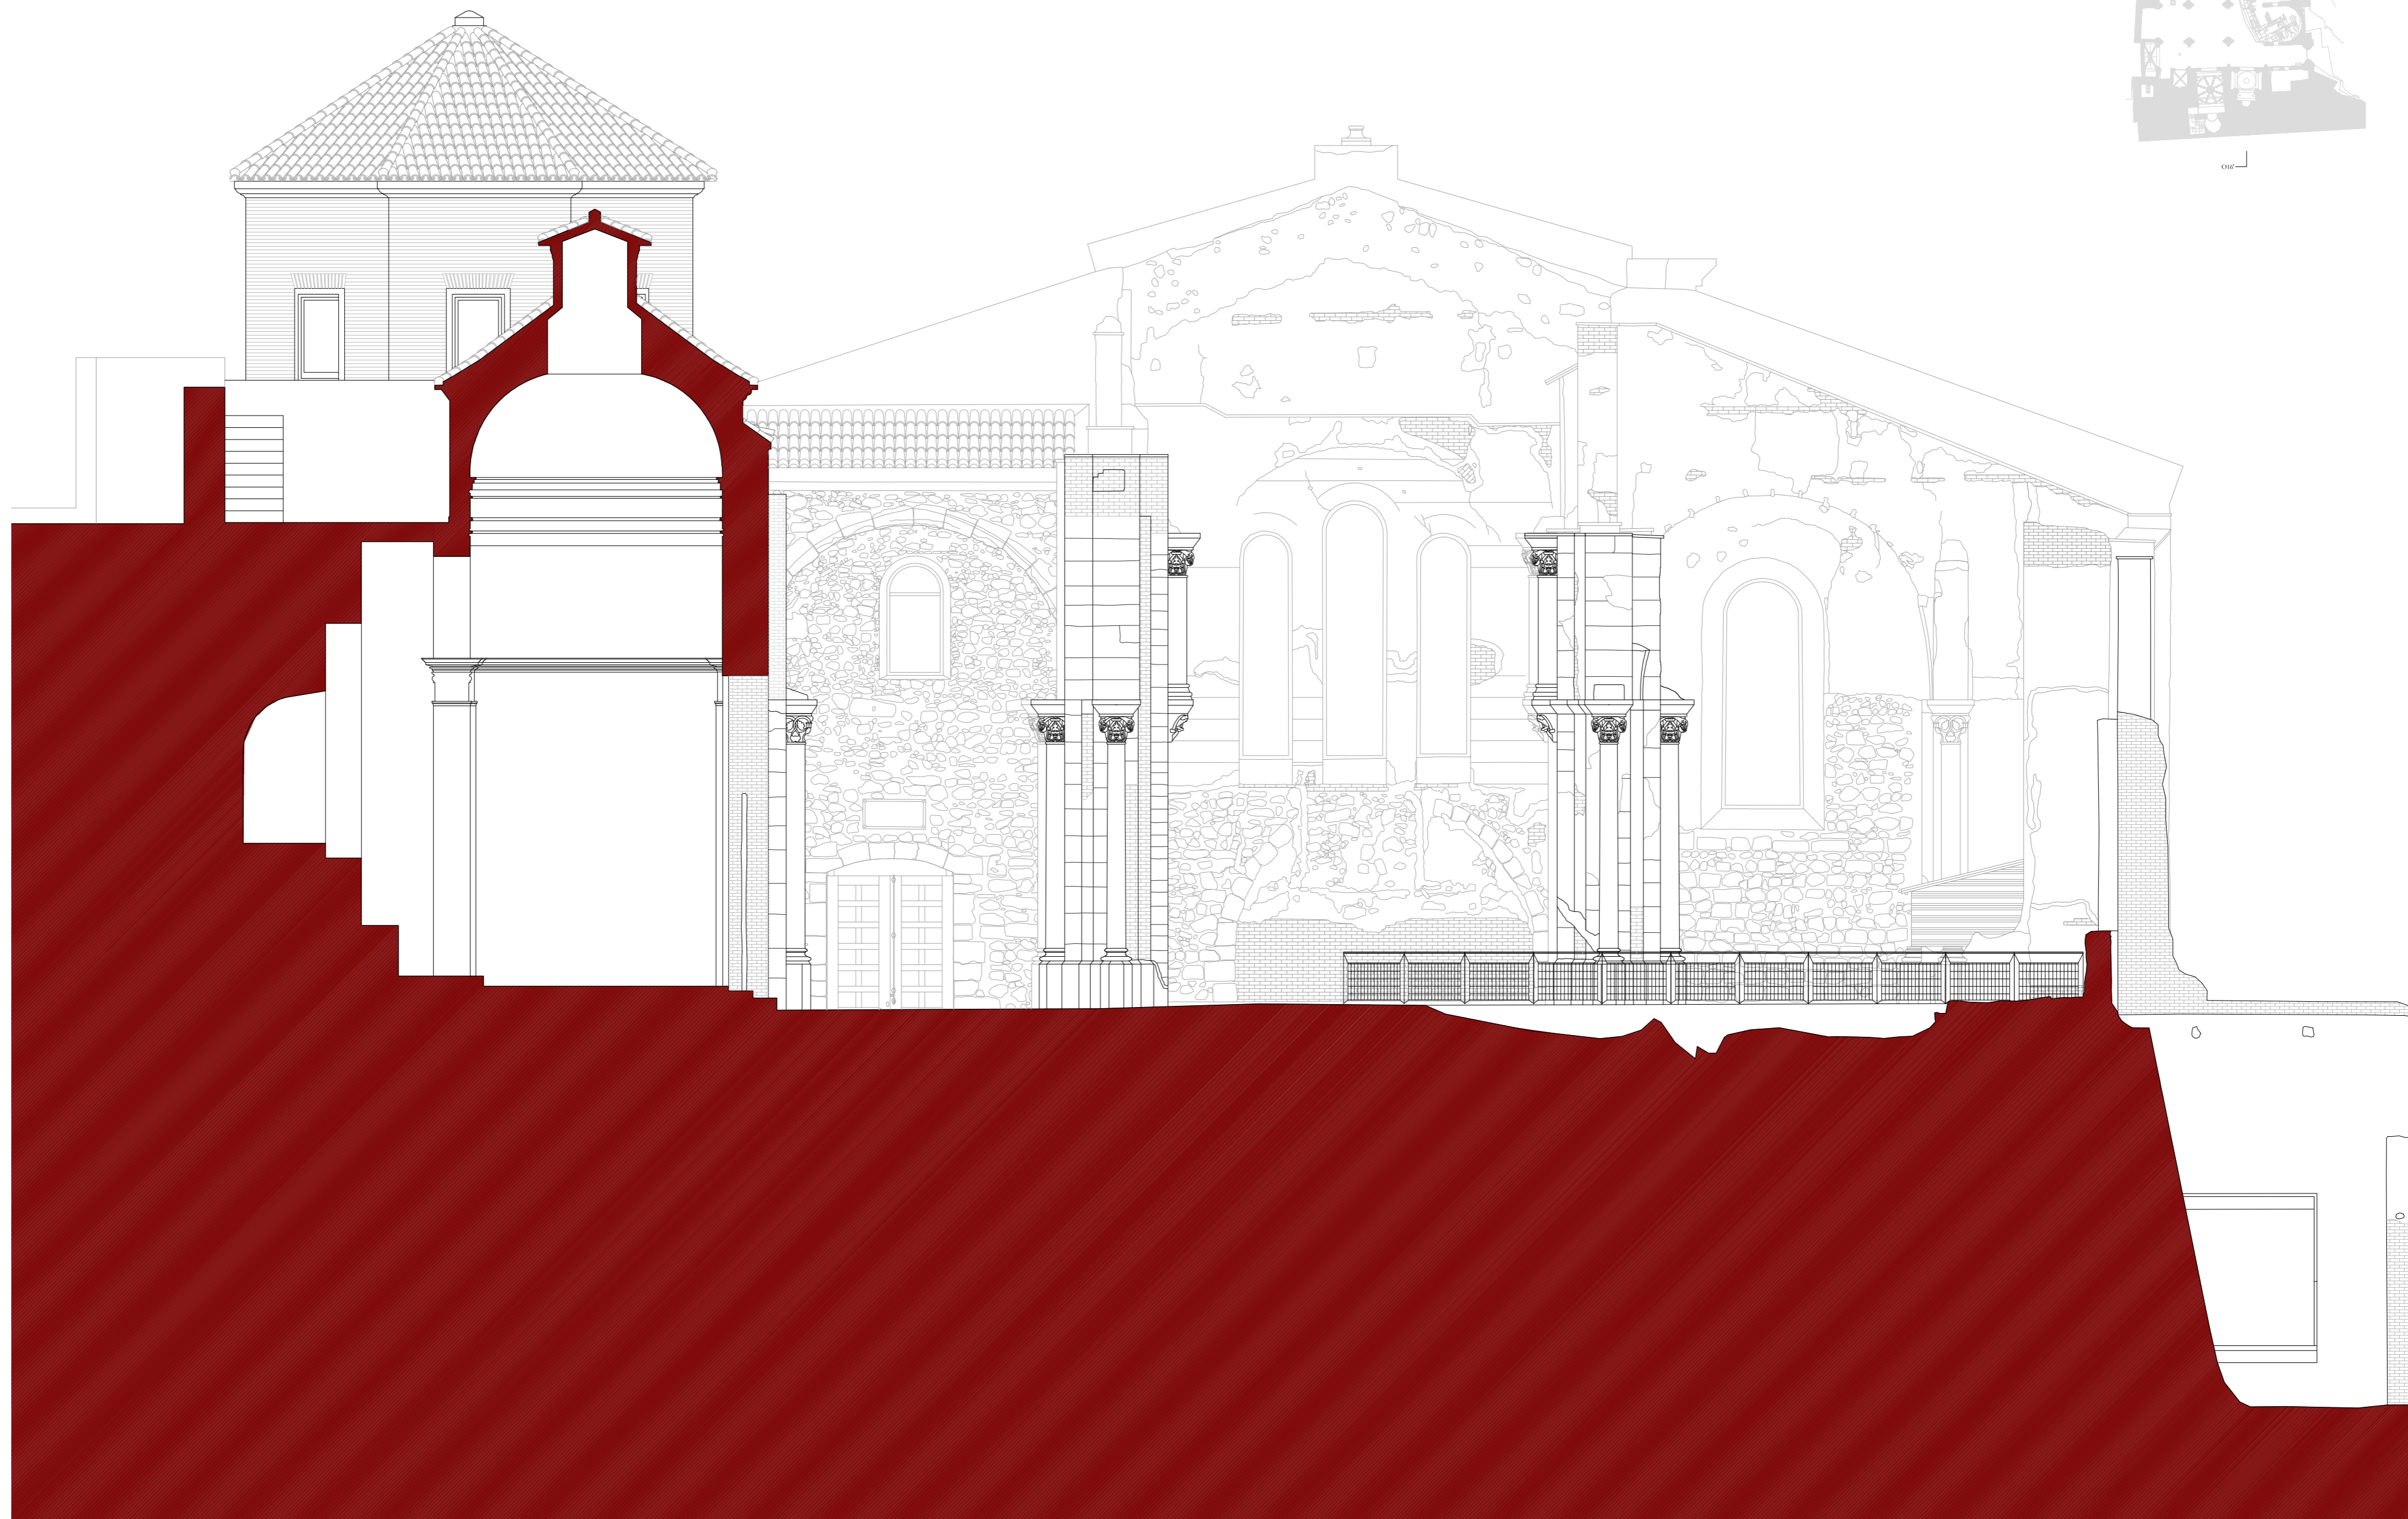
PLANIMETRÍA ACTUAL
40_SO15

PLANO: SECCIÓN TRANSVERSAL POR TERCER TRAMO
DIRECTOR DE EQUIPO: JUAN DE DIOS DE LA HOZ MARTÍNEZ ARQUITECTO

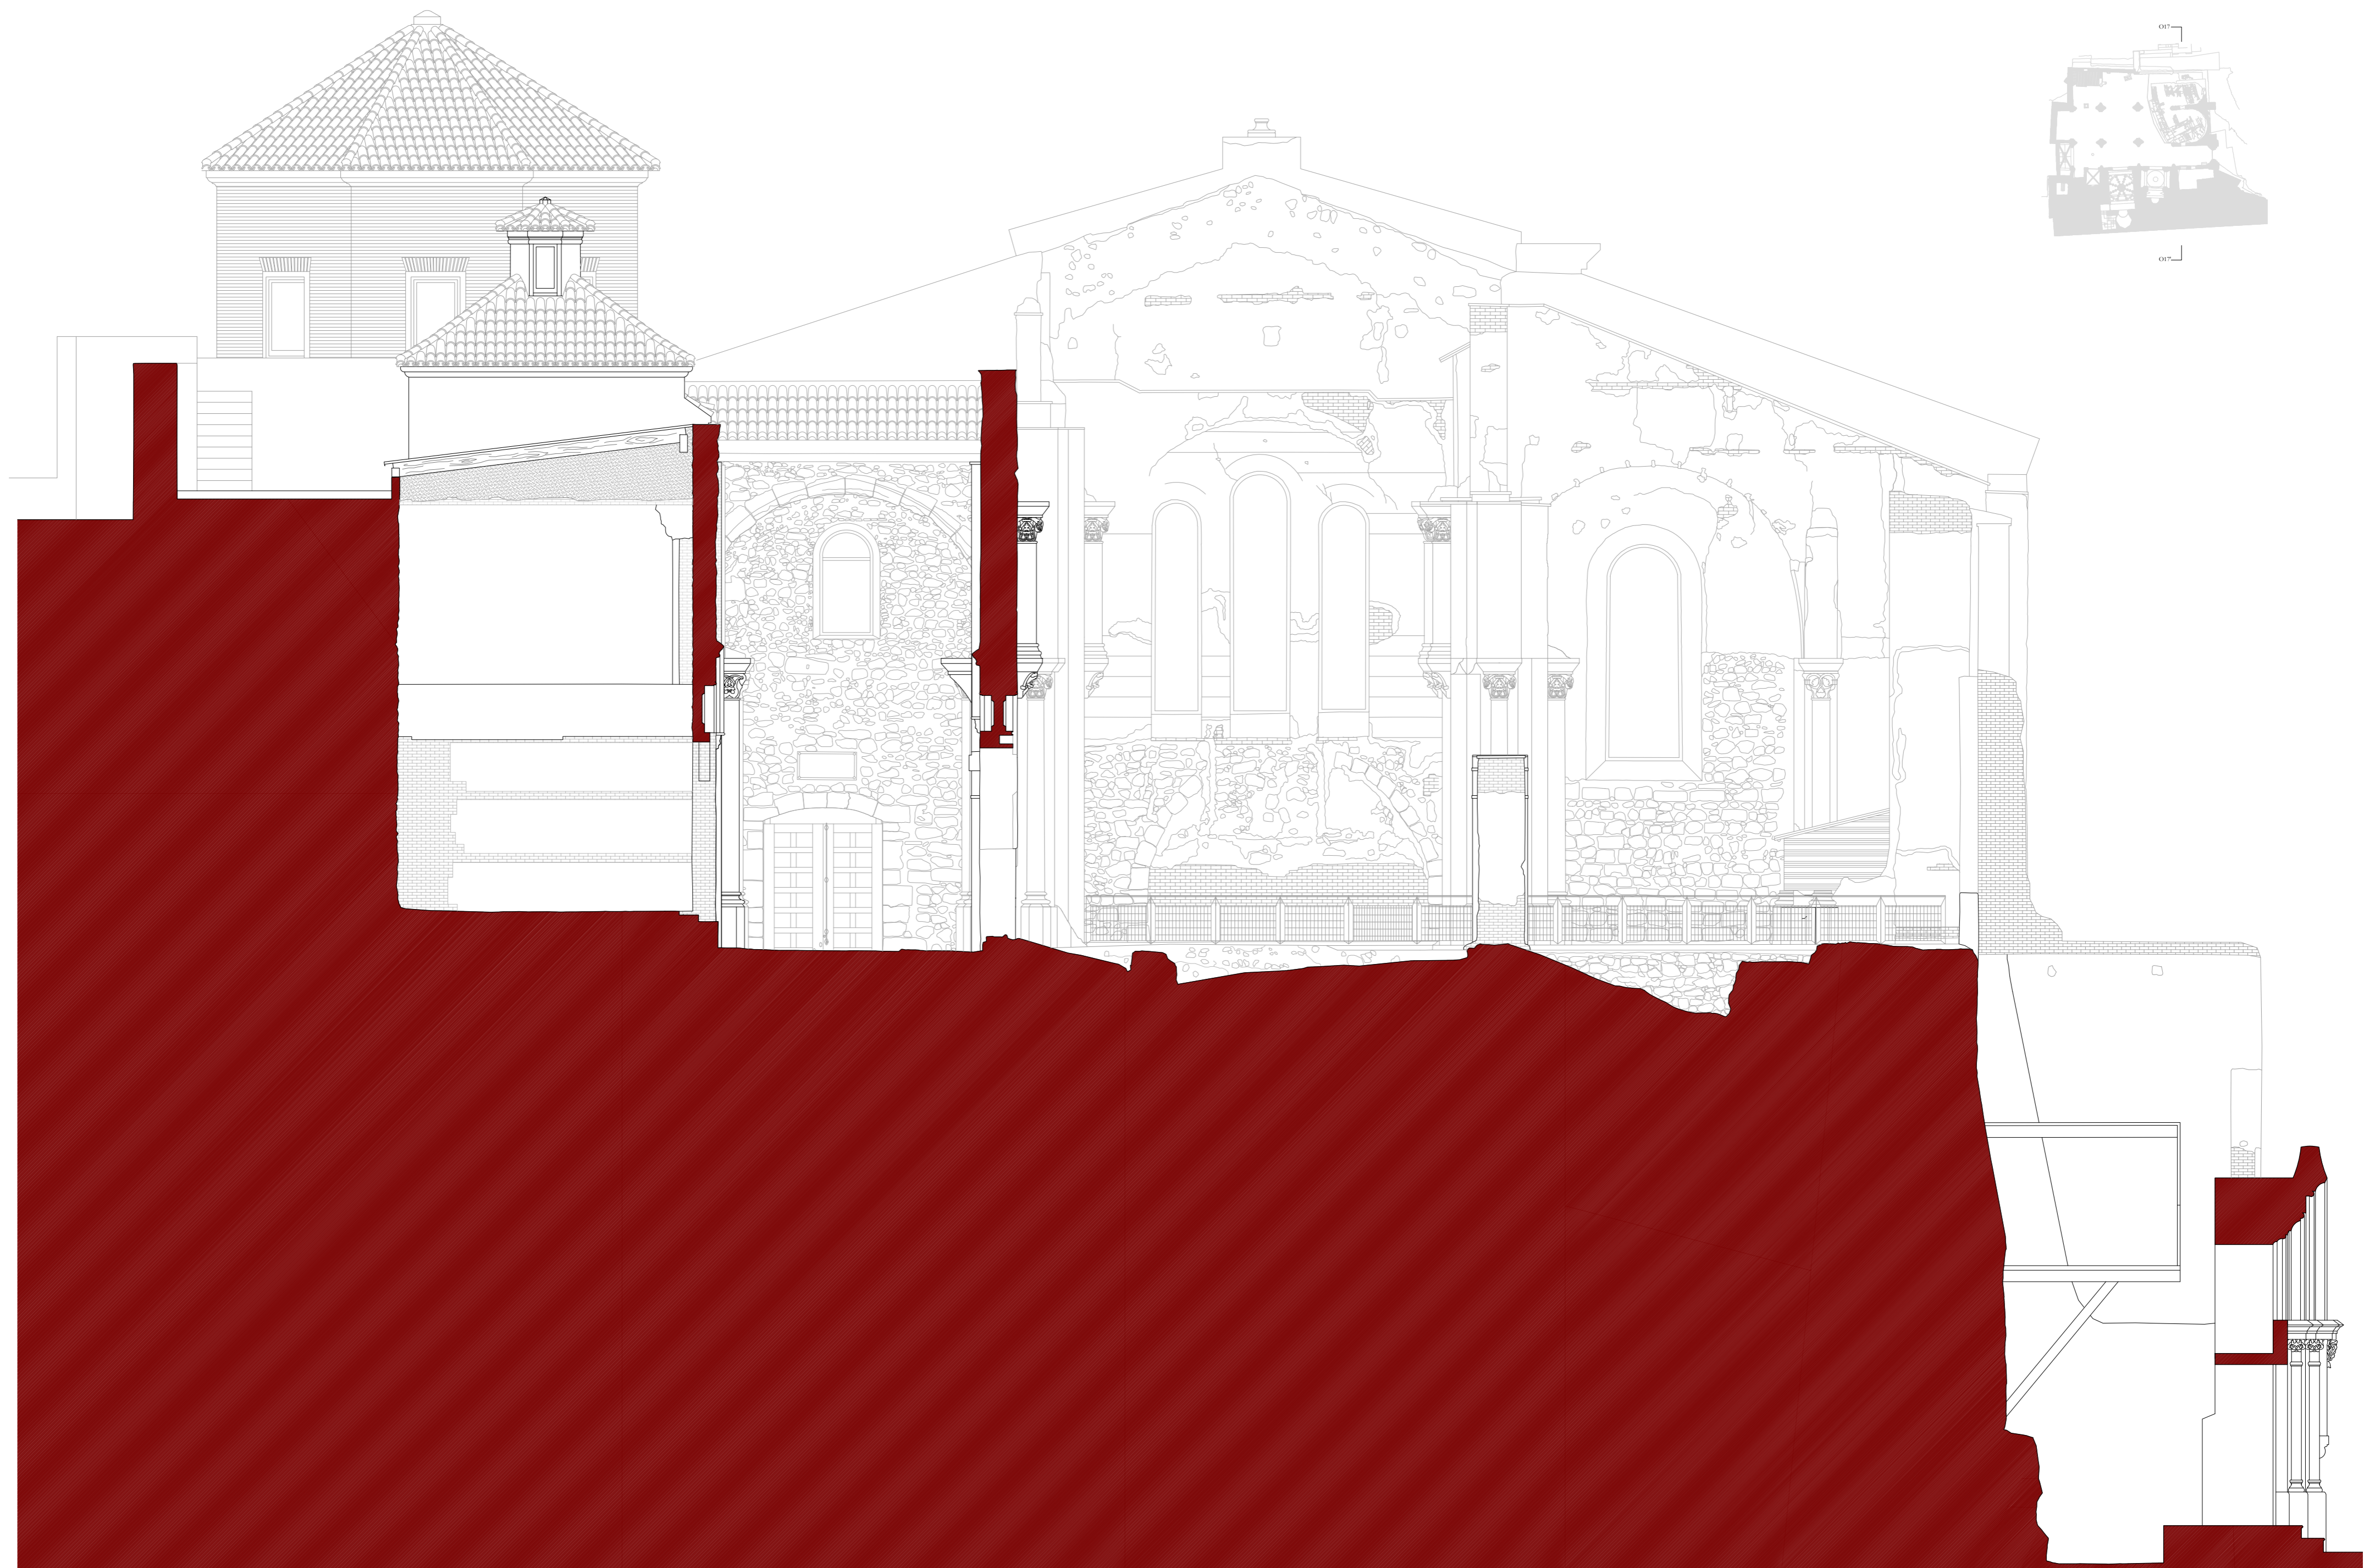
PLANIMETRÍA ACTUAL
41_SO16

PLANO: SECCIÓN TRANSVERSAL POR ÁBSIDES
DIRECTOR DE EQUIPO: JUAN DE DIOS DE LA HOZ MARTÍNEZ

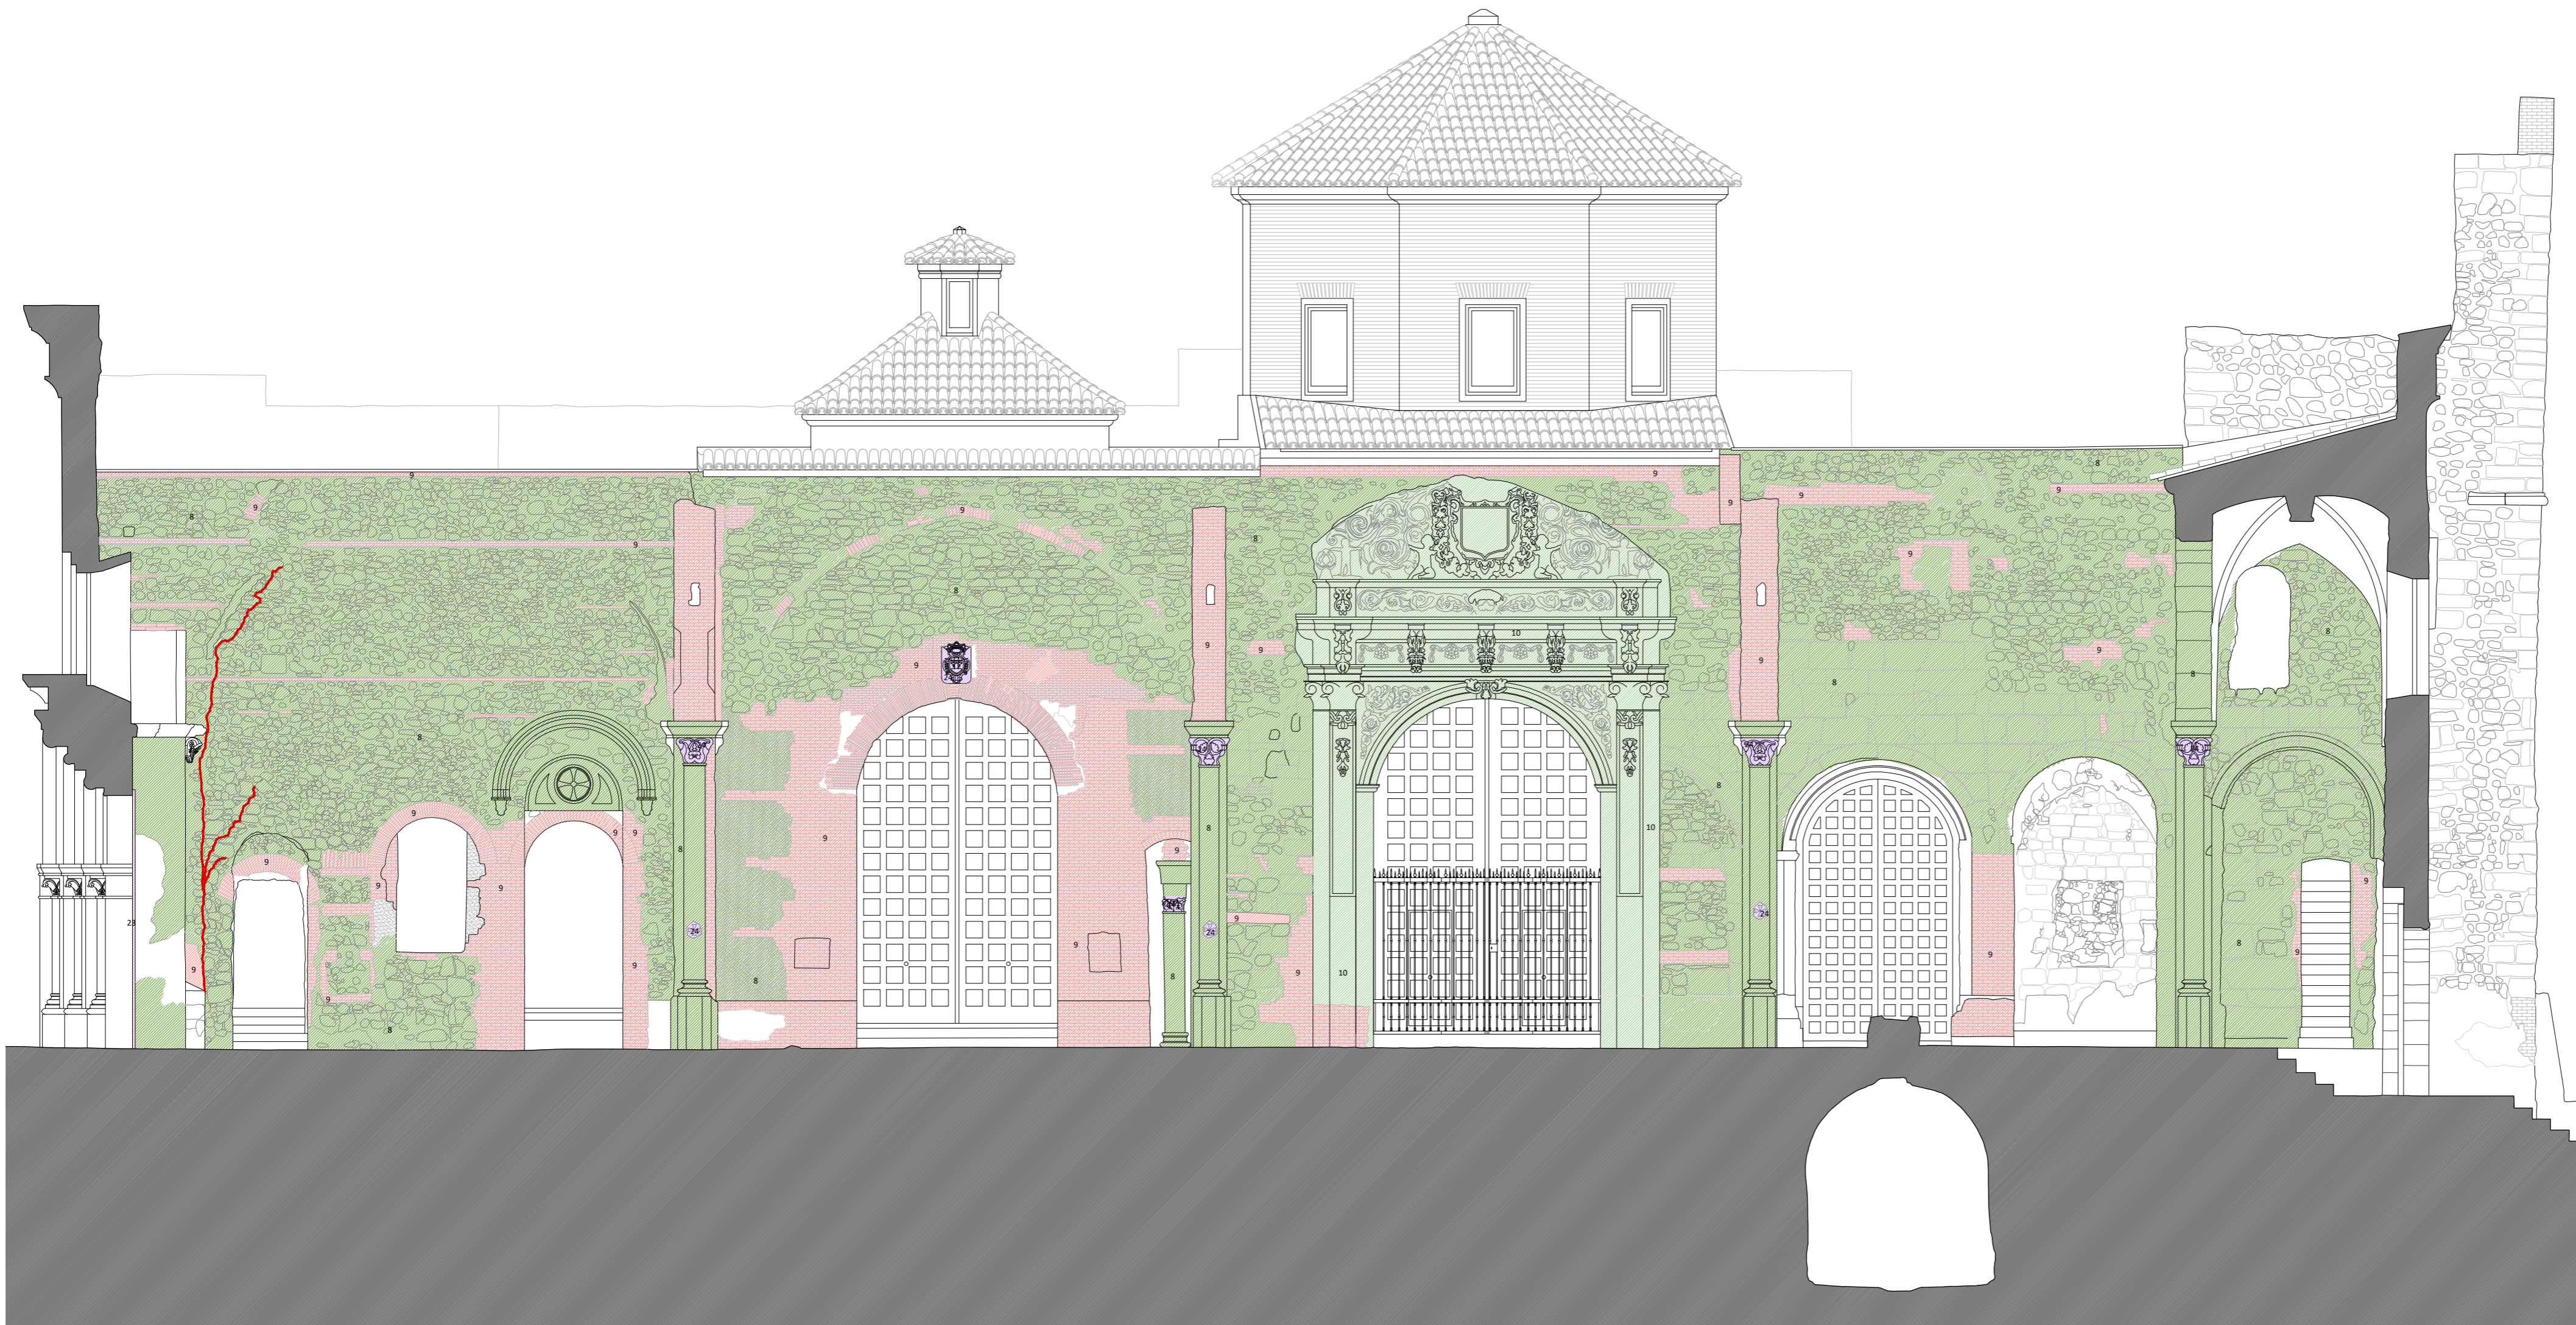
52_P_SS04

PATOLOGÍAS

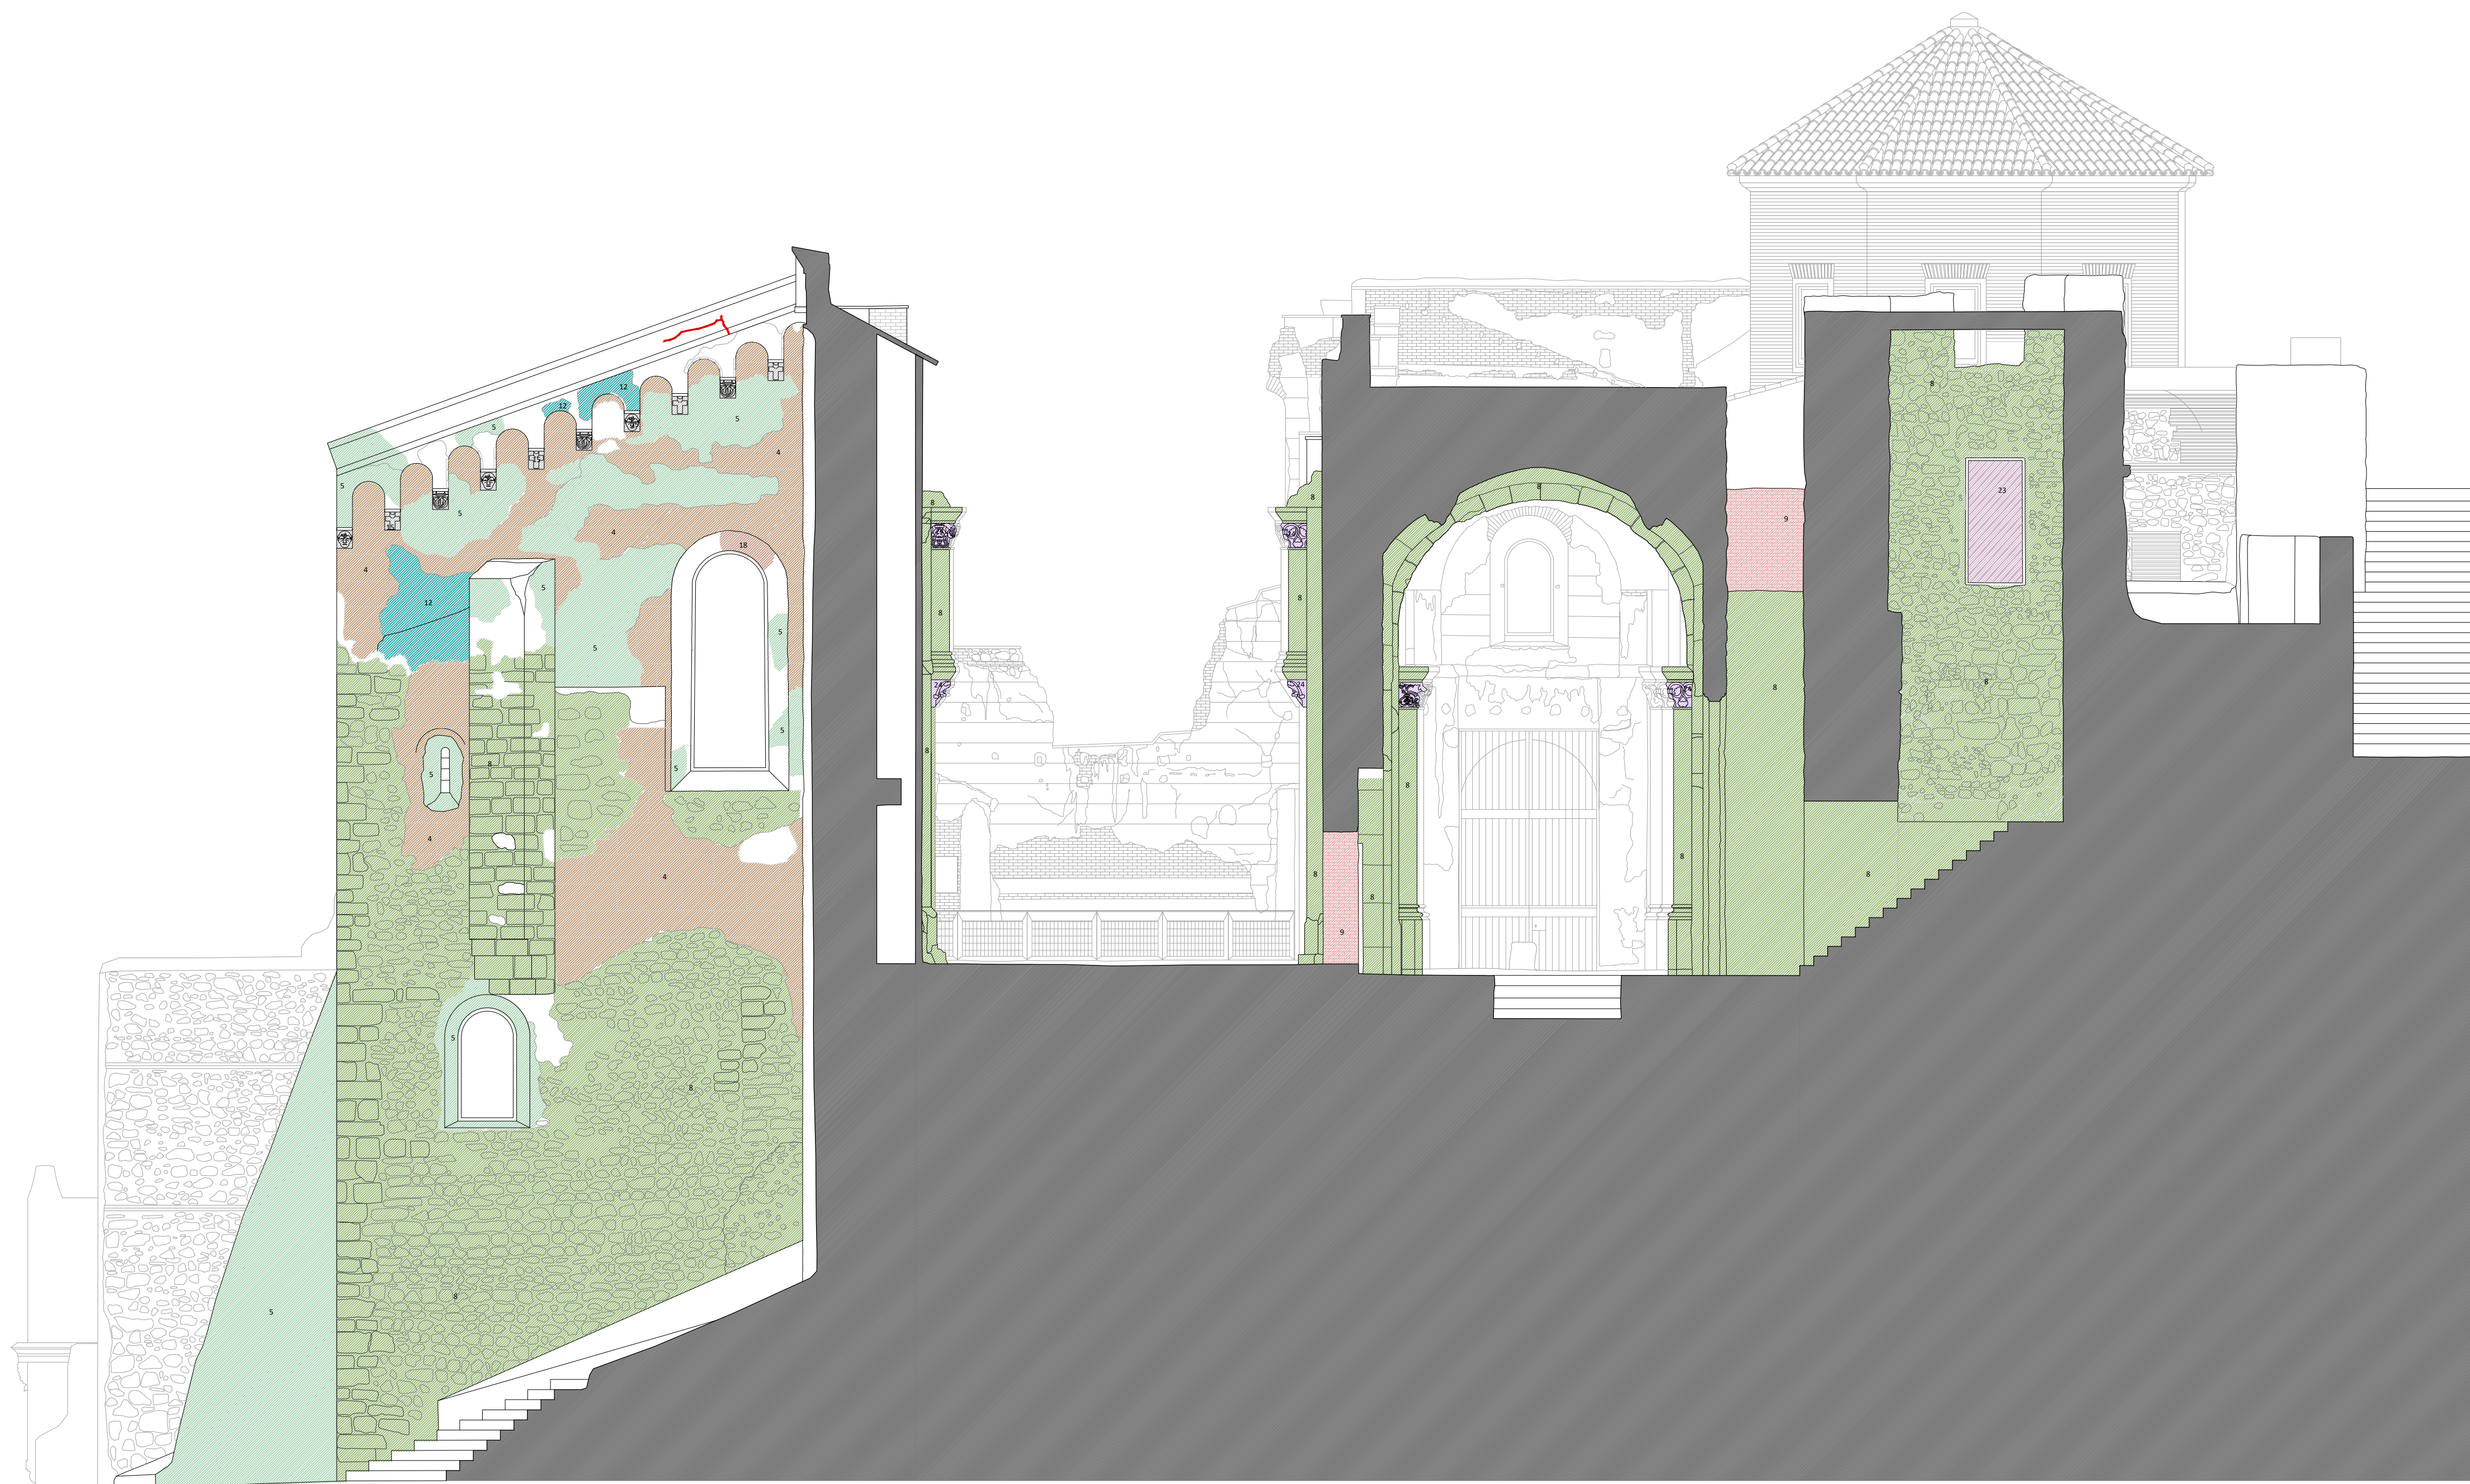
59_P_SE11

PLANO: SECCIÓN TRANSVERSAL POR TORRE
 DIRECTOR DE EQUIPO: JUAN DE DIOS DE LA HOZ MARTÍNEZ ARQUITECTO

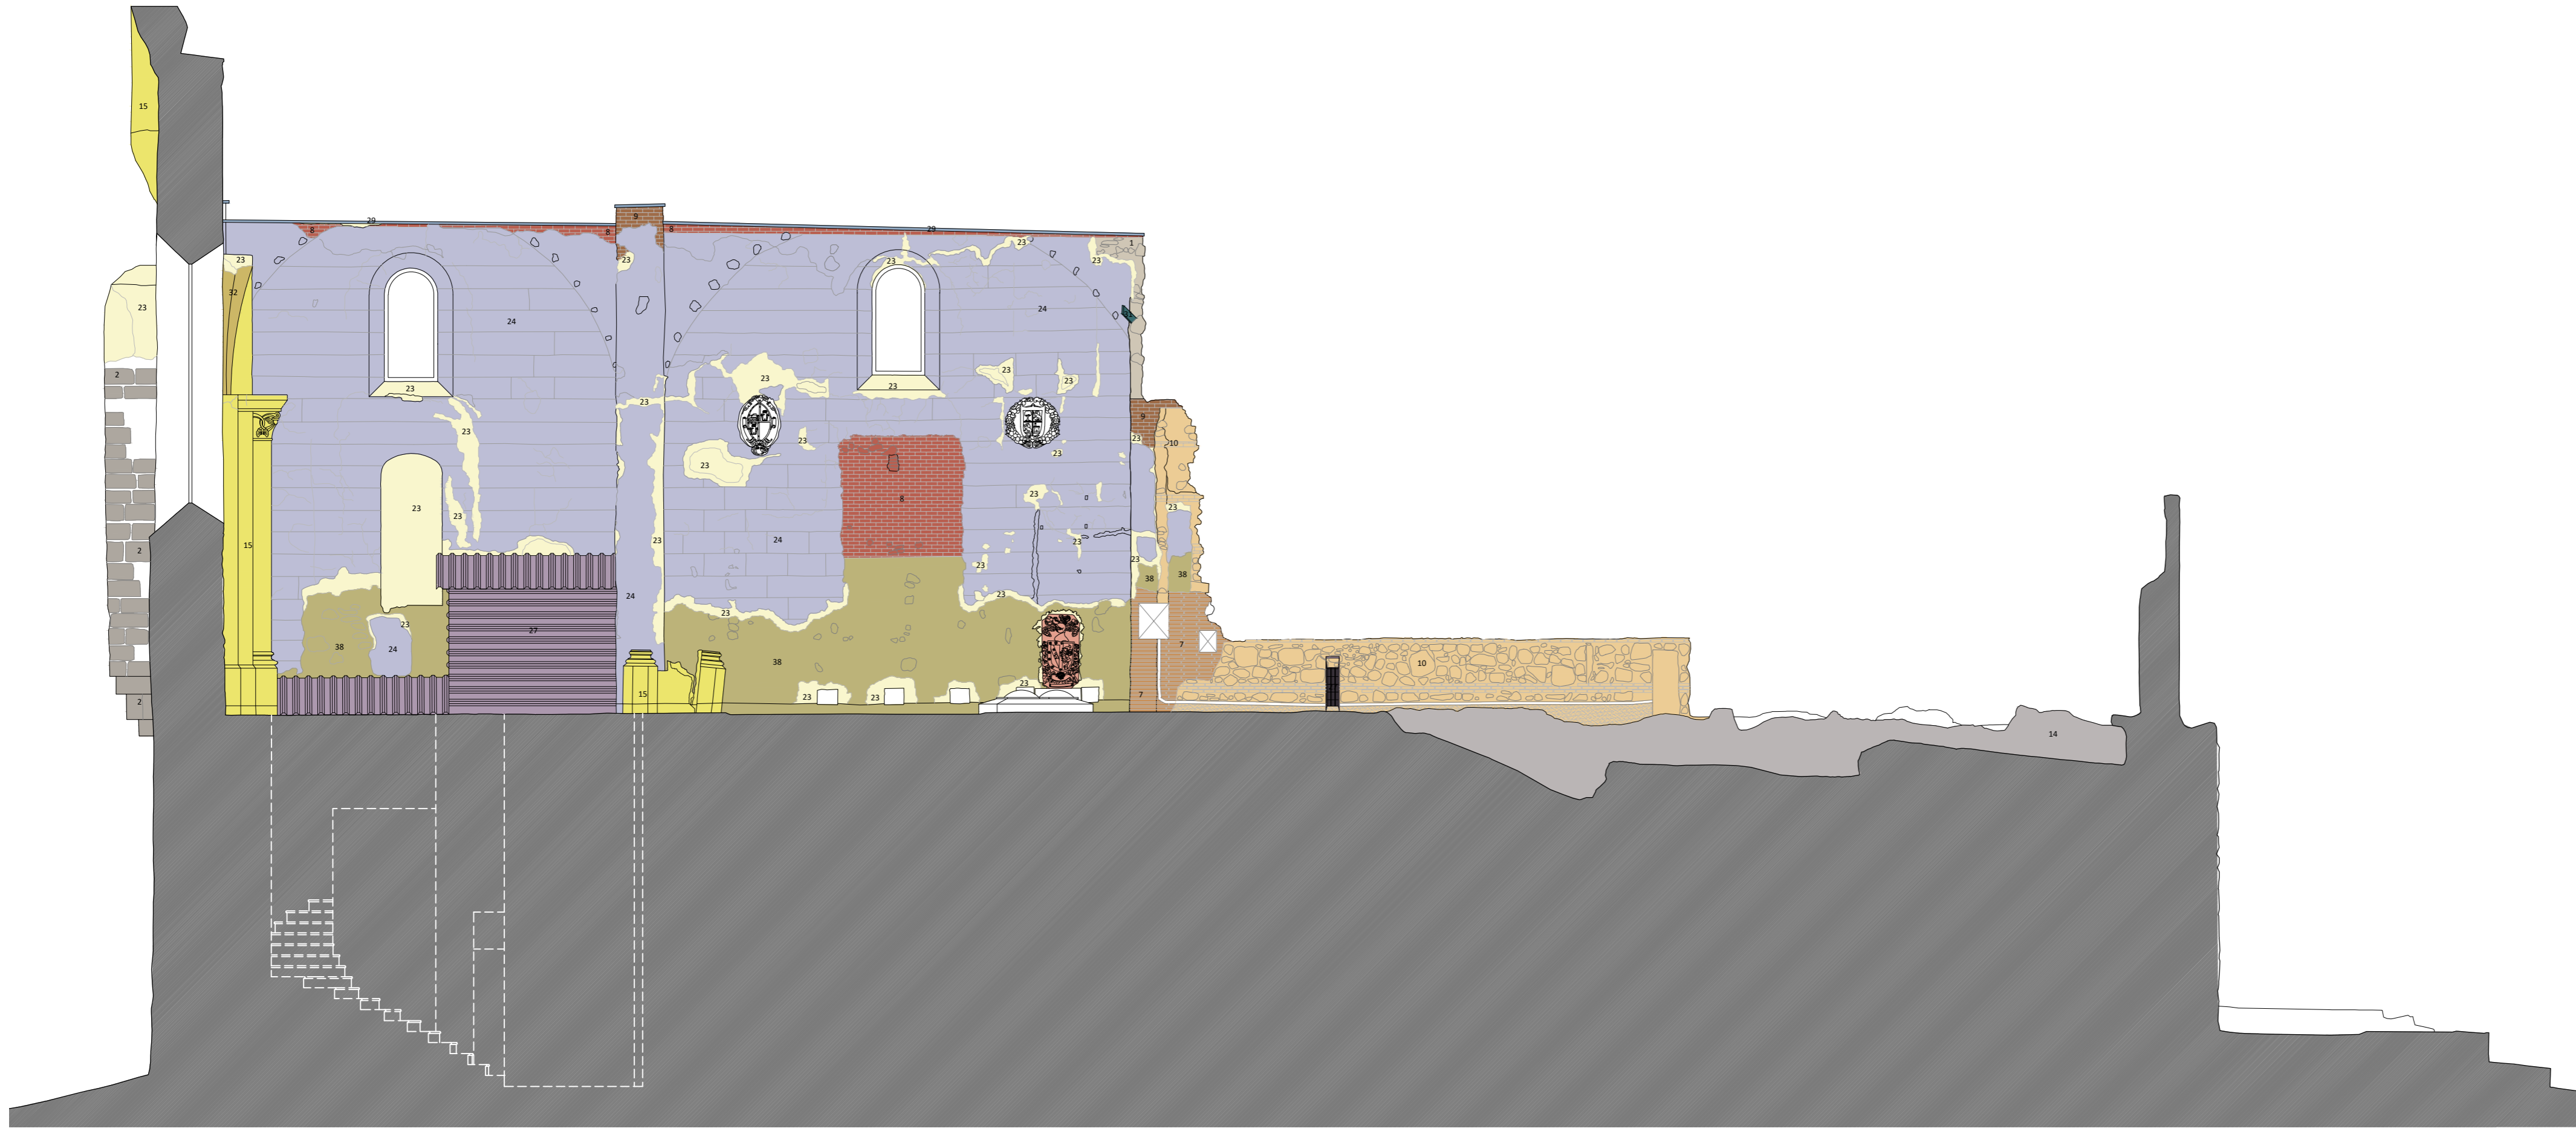
71_CM_A04

PLANO: SECCIÓN LONGITUDINAL POR EJE NAVE EVANGELIO
 DIRECTOR DE EQUIPO: JUAN DE DIOS DE LA HOZ MARTÍNEZ ARQUITECTO
