PLAN DIRECTOR. IGLESIA DE NUESTRA SEÑORA DE LA ASUNCIÓN, CATEDRAL ANTIGUA DE CARTAGENA

PLANO: PLANO DE SITUACIÓN
DIRECTOR DE EQUIPO: JUAN DE DIOS DE LA HOZ MARTÍNEZ

EQUIPAMIENTO RELIGIOSO EN EL ENTORNO URBANO DE LA CATEDRAL

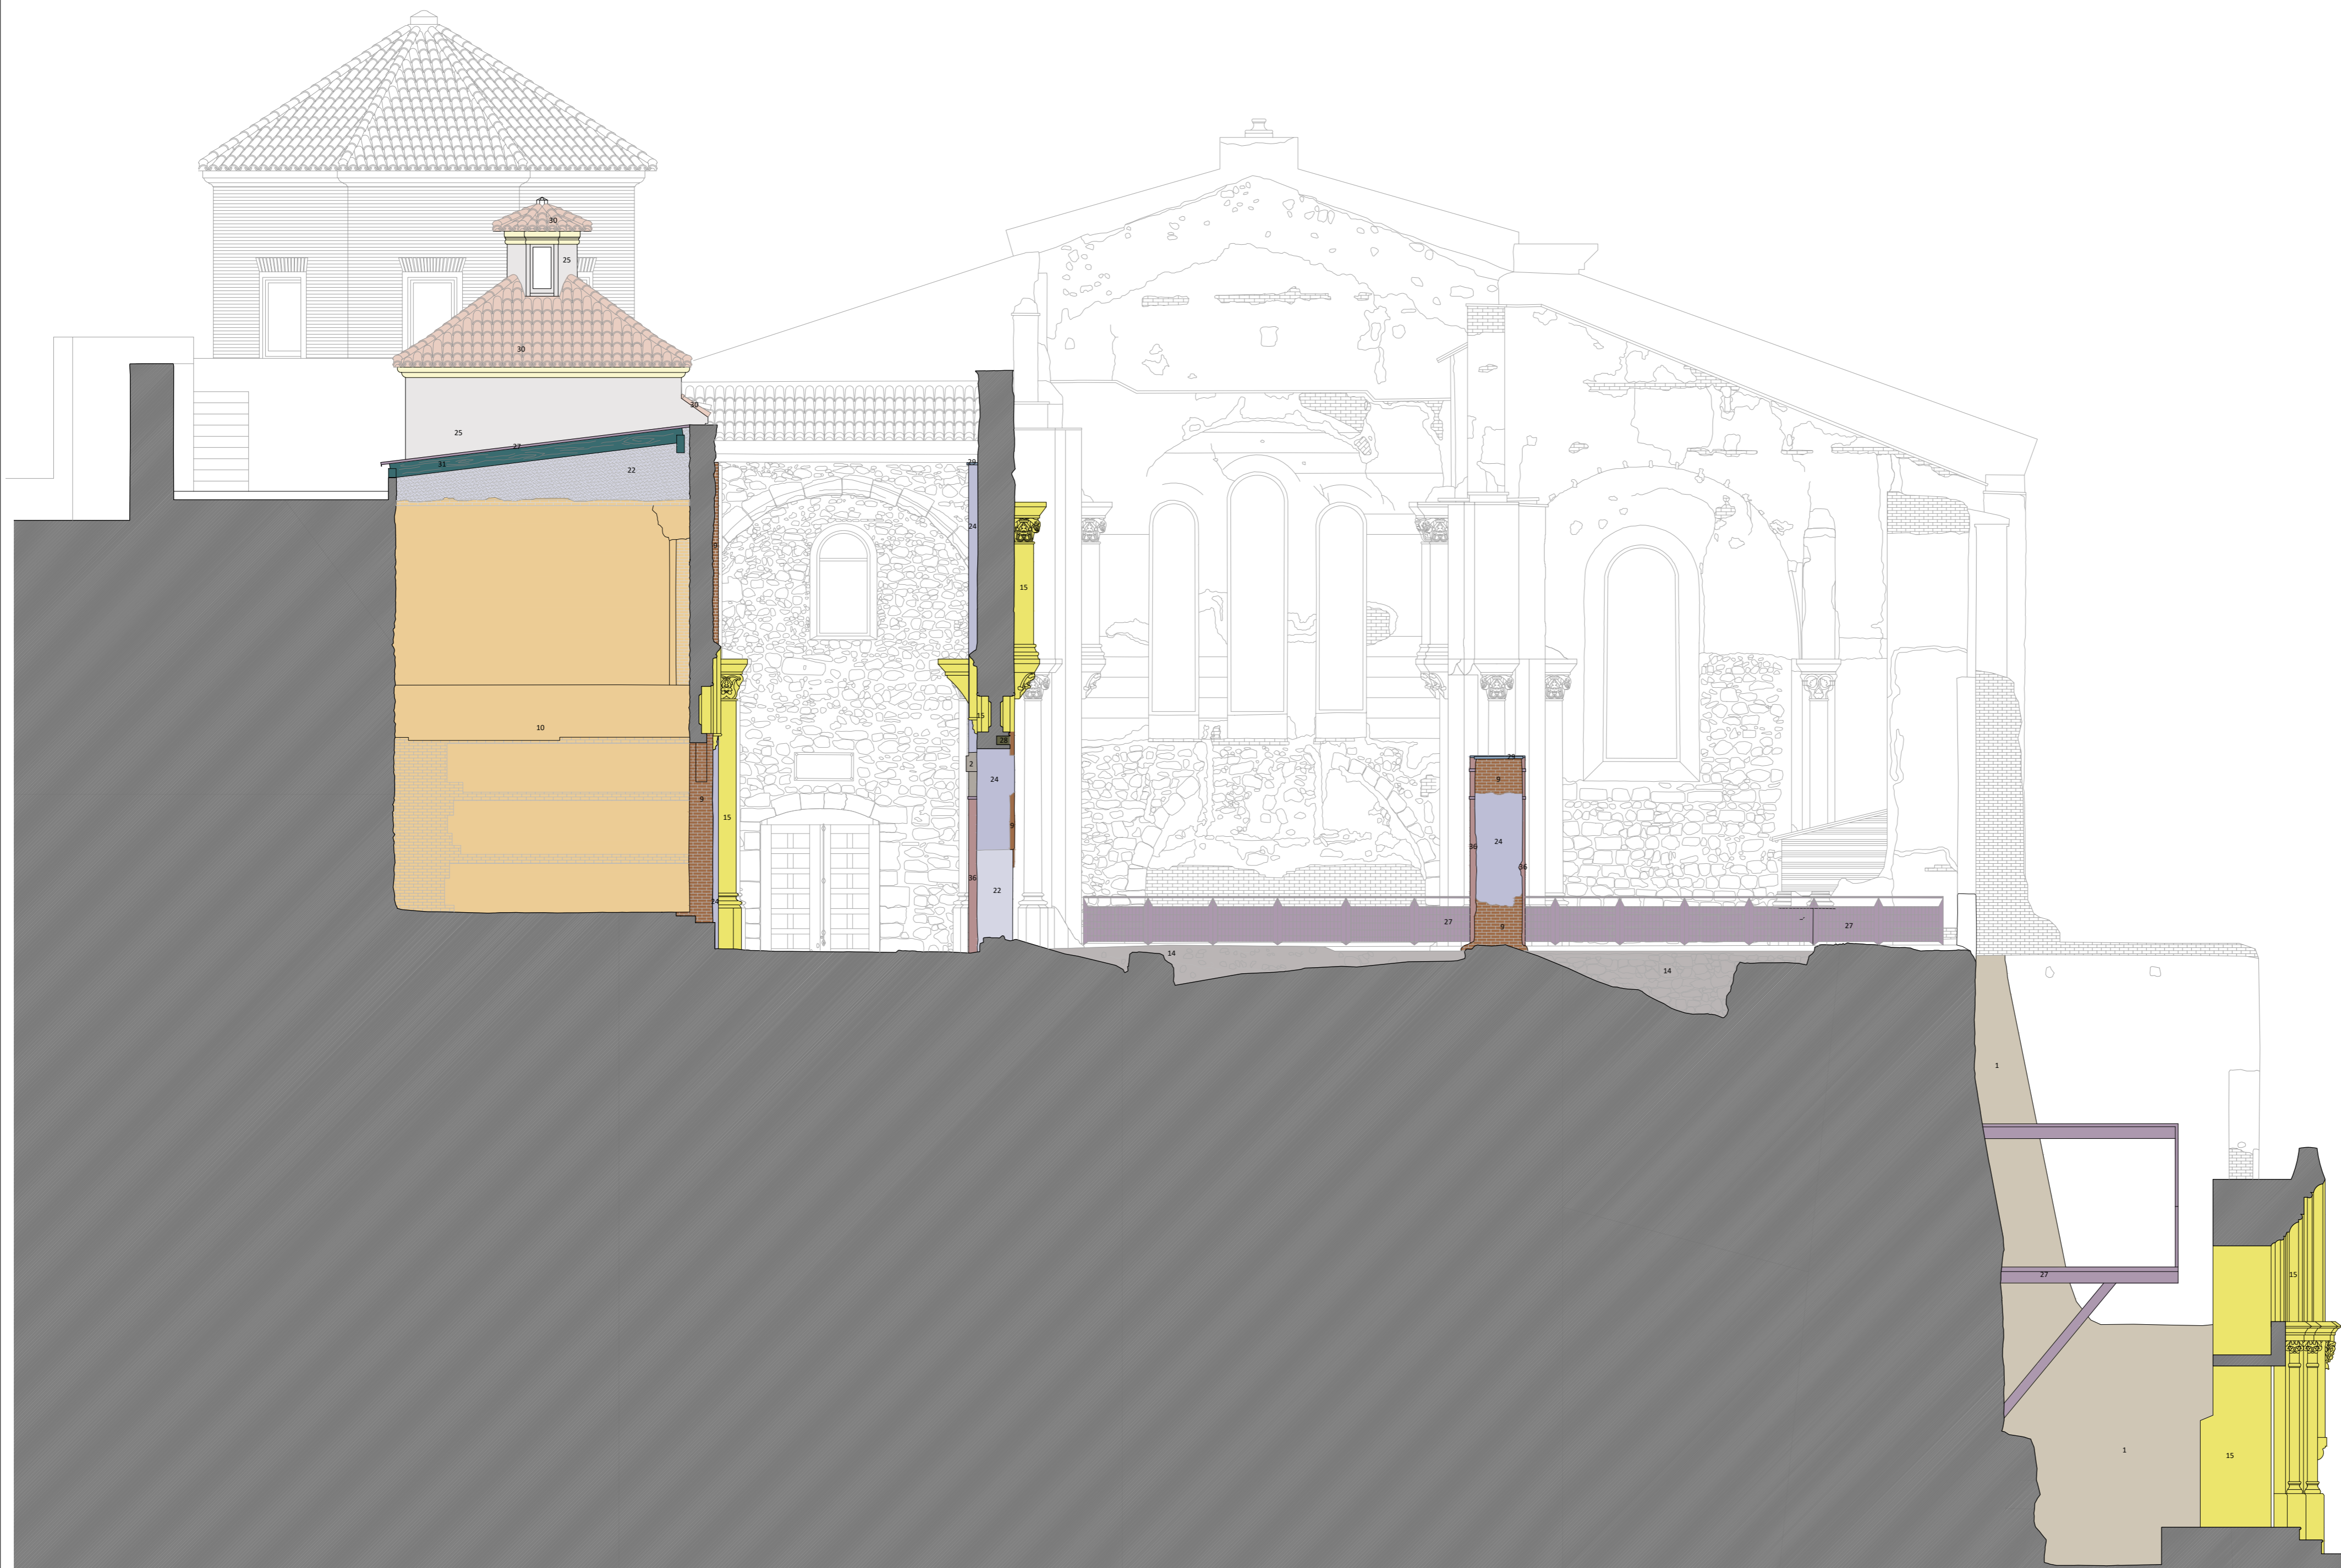
PLANO: SECCIÓN TRANSVERSAL POR PRIMER TRAMO
 DIRECTOR DE EQUIPO: JUAN DE DIOS DE LA HOZ MARTÍNEZ ARQUITECTO

- 34 • Opus signinum
- 35 • Solera de hormigón
- 36 • Solado de mármol
- 37 • Baldosas cerámicas
- 38 • Fábrica oculta pendiente de caracterización

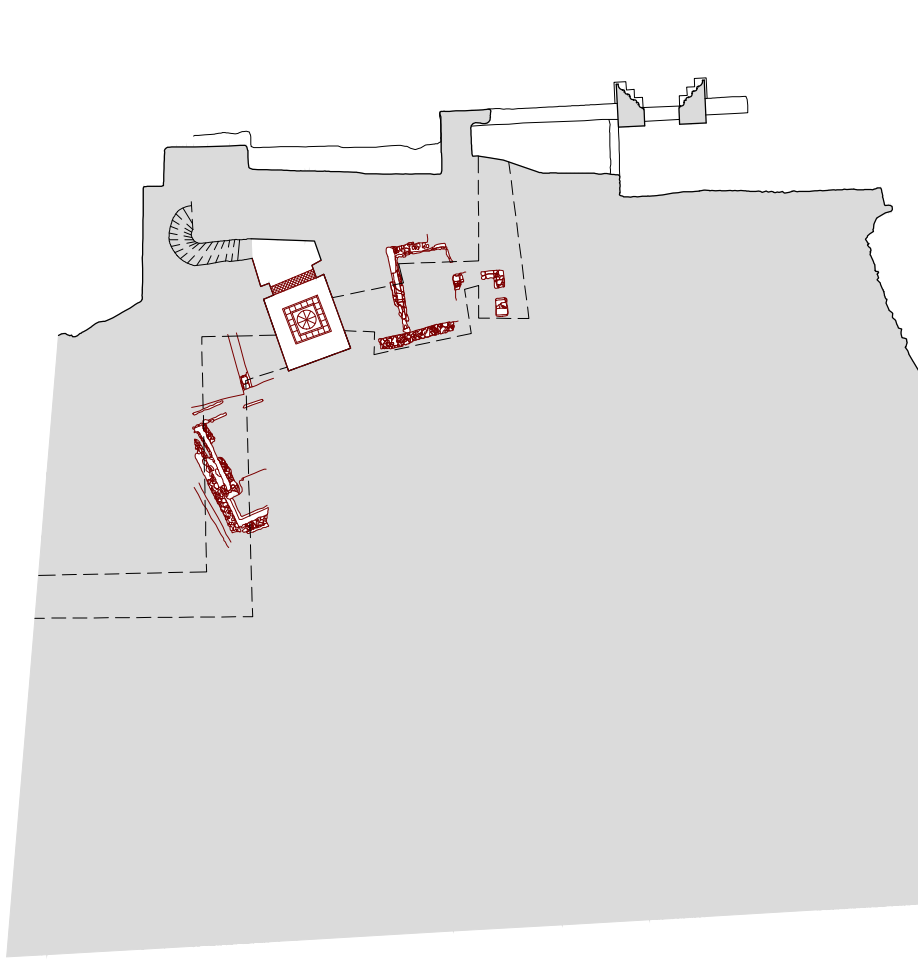
SIGLOS II-I a.C.
PLANTA SEMISÓTANO ARQUEOLOGÍA. ESCALERA DE BELTRÍ Y MOSAICO

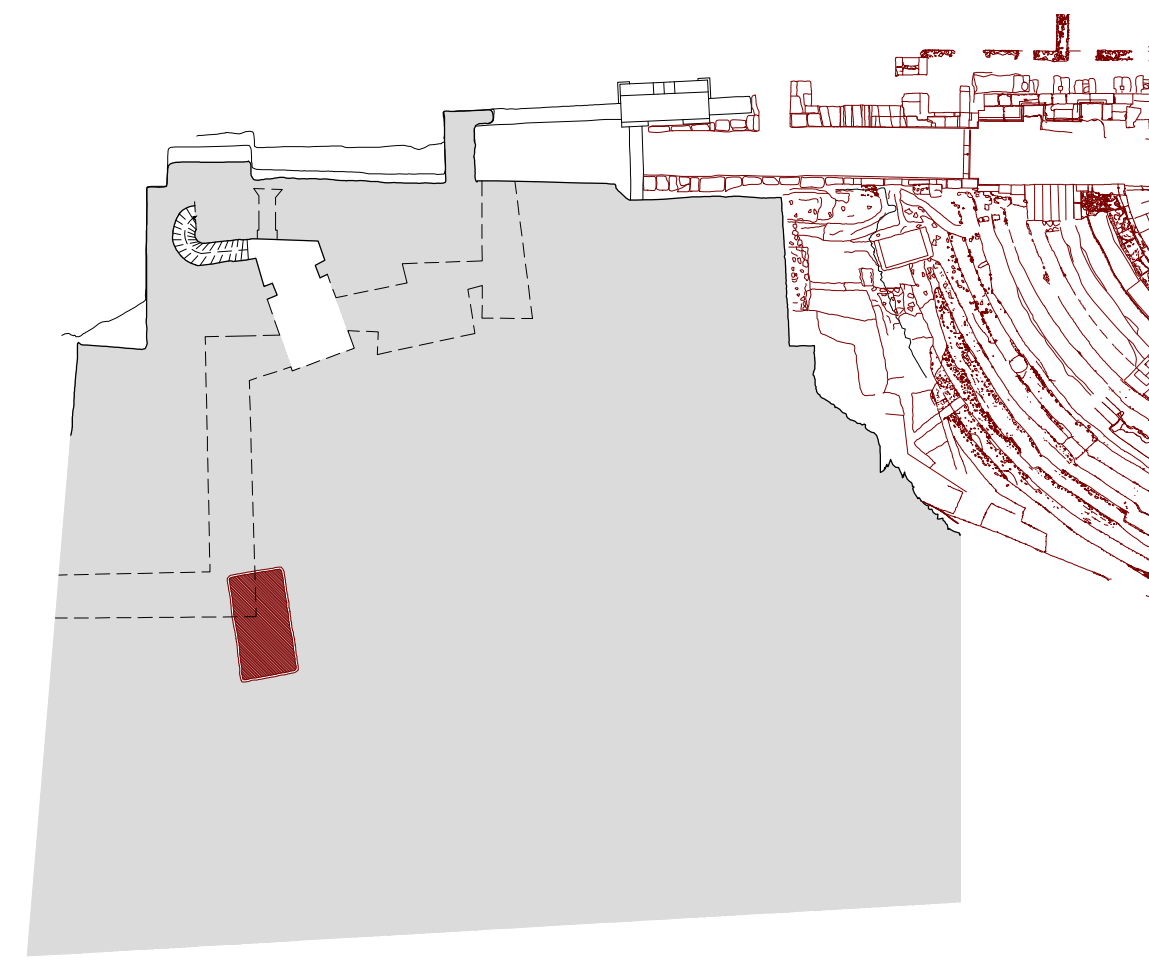
SIGLO I d.C.
PLANTA SEMISÓTANO. CISTERNA Y TEATRO ROMANO

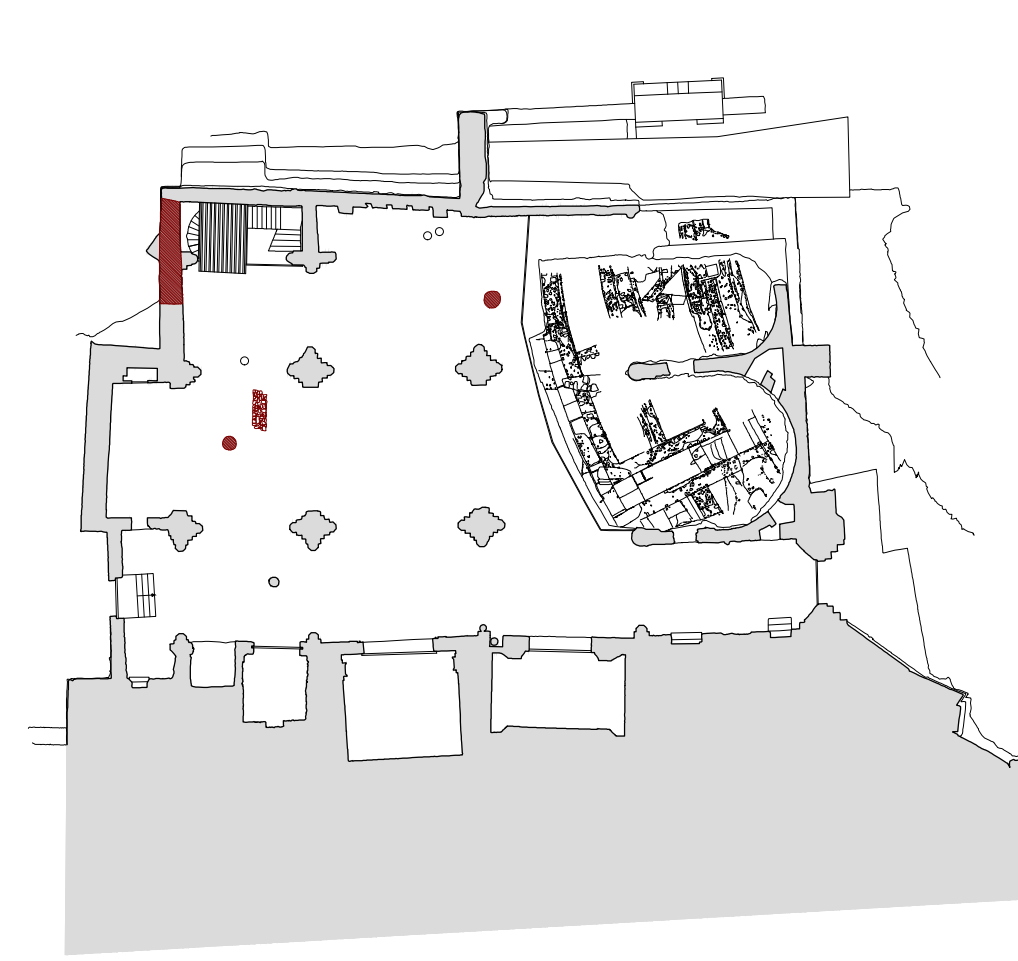
SIGLOS IX-XI
PLANTA COTA A NIVEL DEL TEMPLO

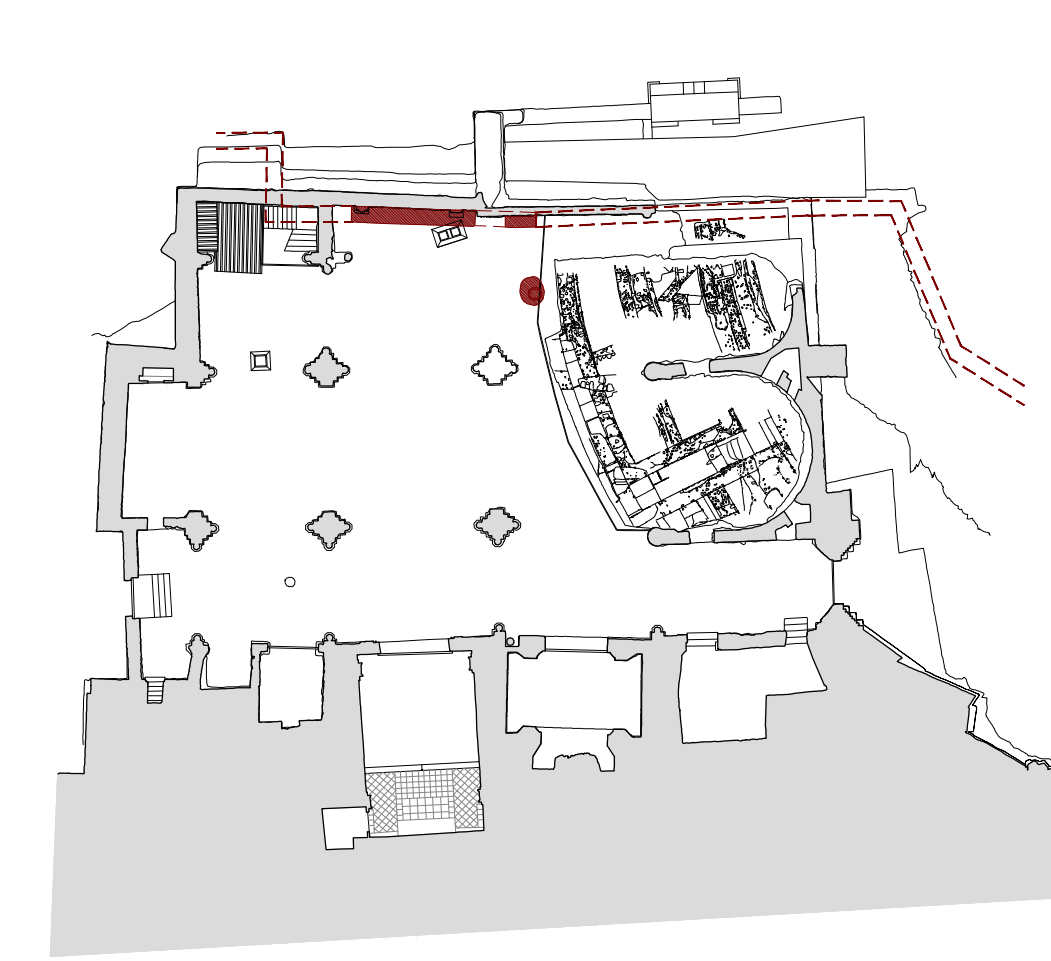
SIGLOS XII-XIII
PLANTA A NIVEL DEL TEMPLO. ALTURA DE PILARES 100 cm

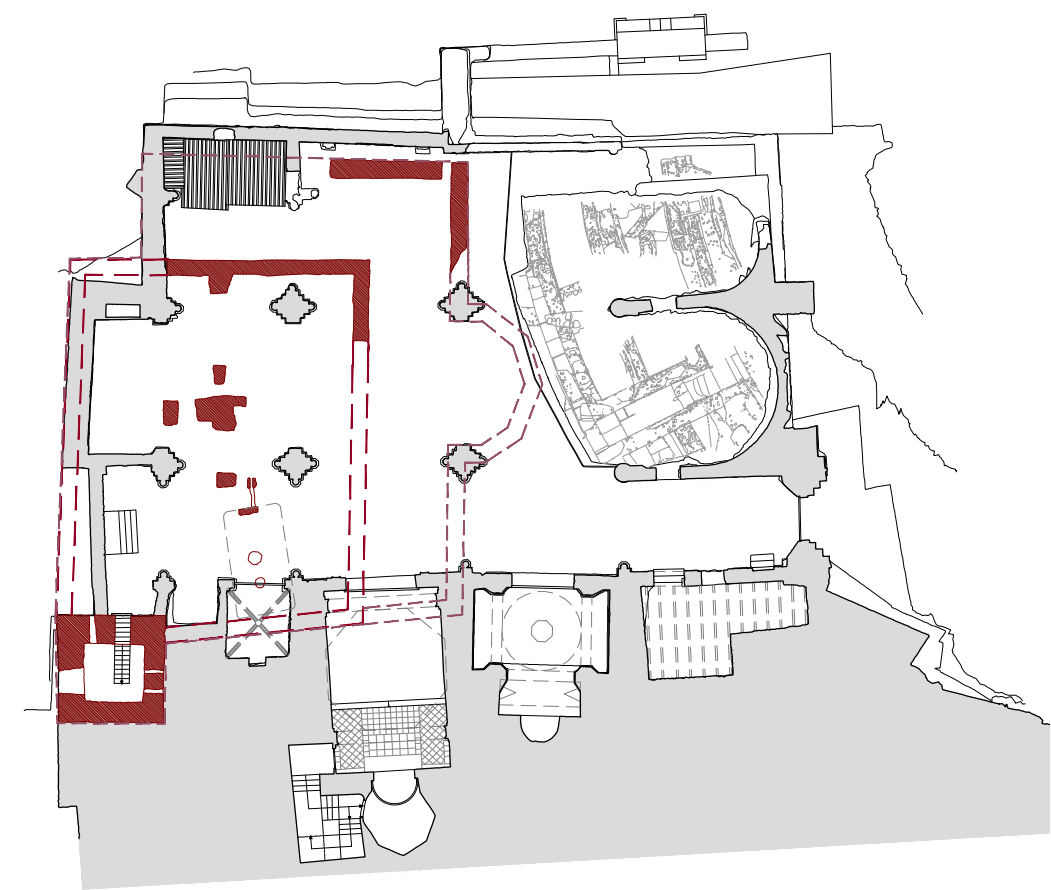
SIGLOS XIII-XIV-XV
Hipótesis del trazado de la iglesia primitiva
Hipótesis de la iglesia medieval, la cual absorbe la traza anterior

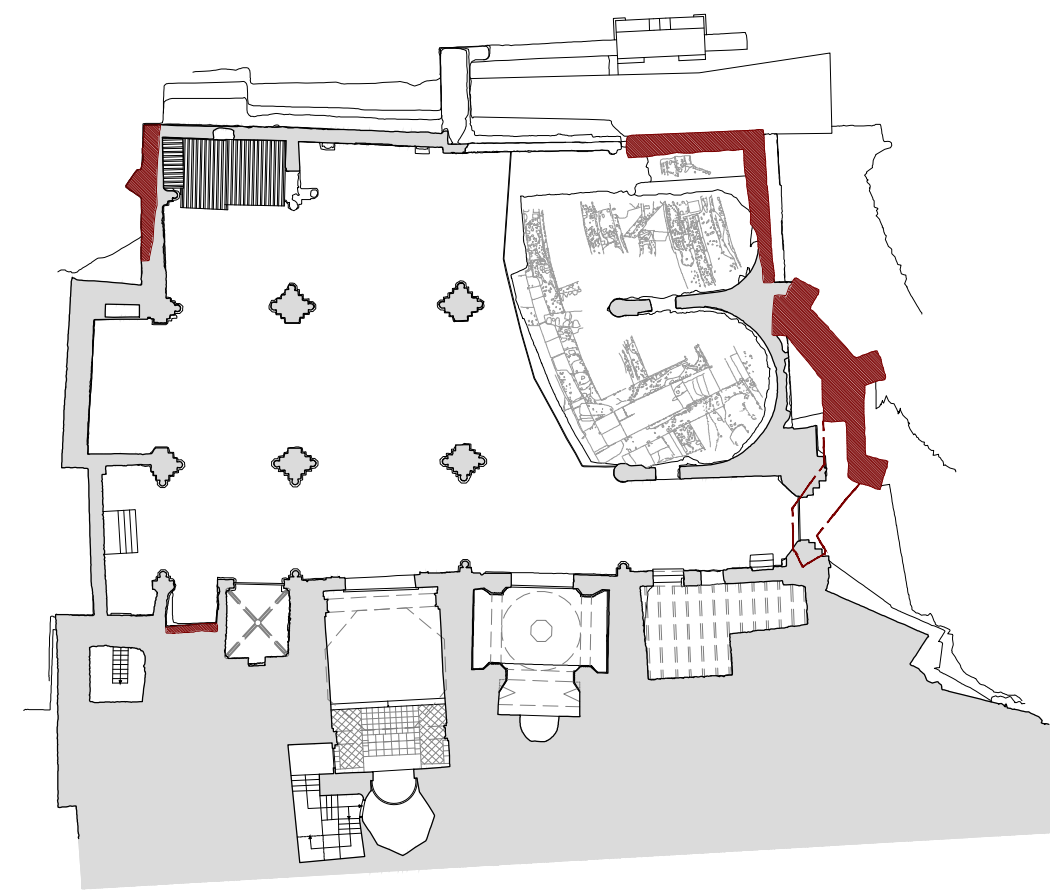
SIGLOS XIV-XV
PLANTA A NIVEL DEL TEMPLO. ALTURA DE PILARES 300 cm

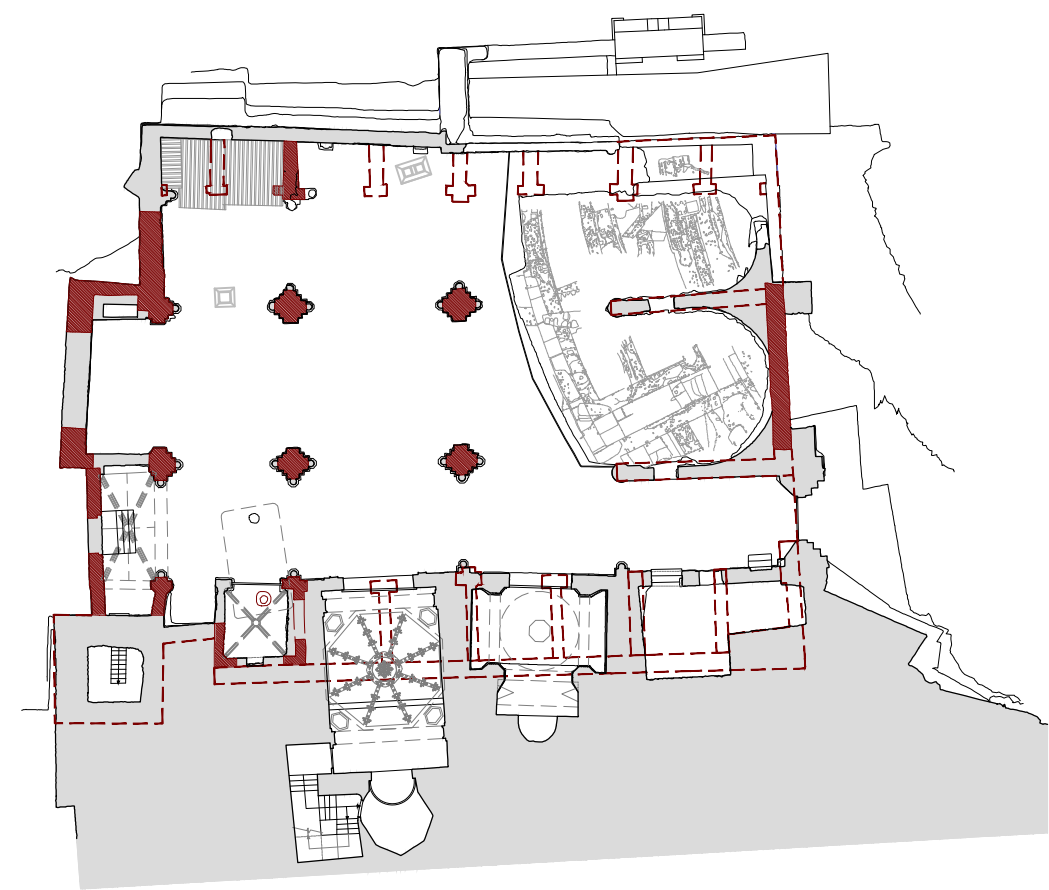
SIGLO XVI
PLANTA DE BÓVEDAS EXISTENTES

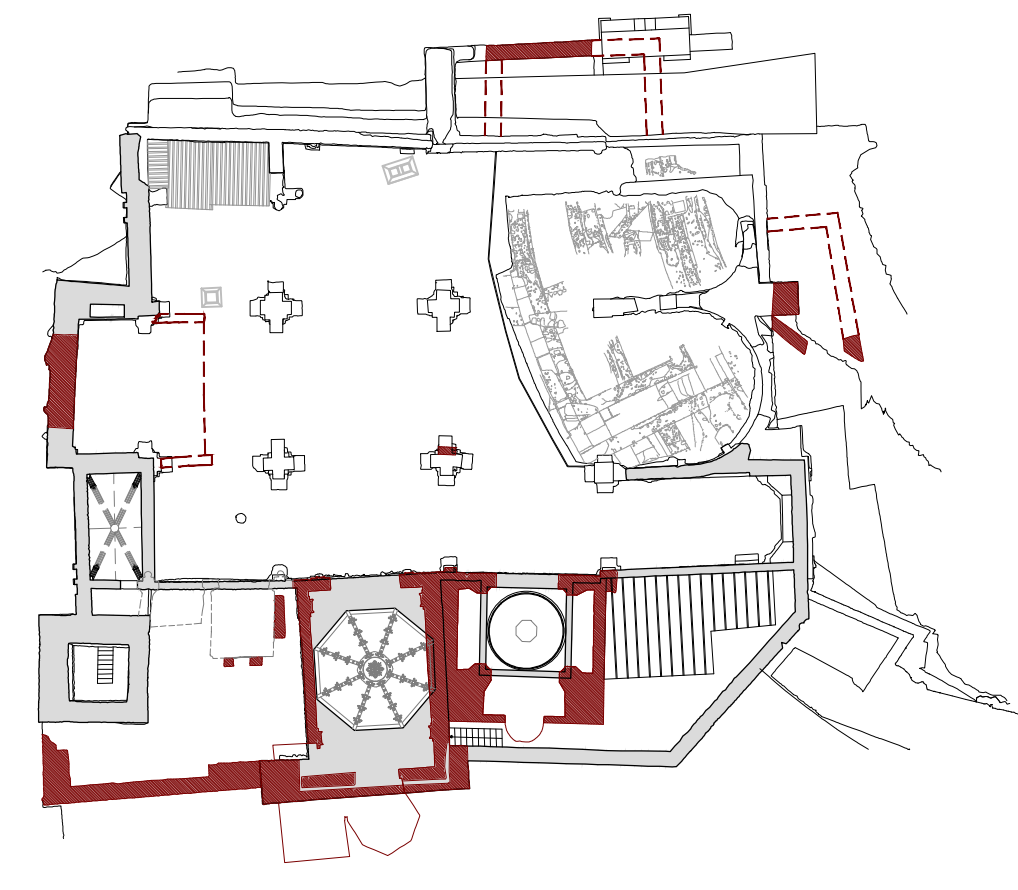
SIGLOS XVII-XVIII
PLANTA A COTA DE CORONACIÓN DE PILARES (h=955 cm)

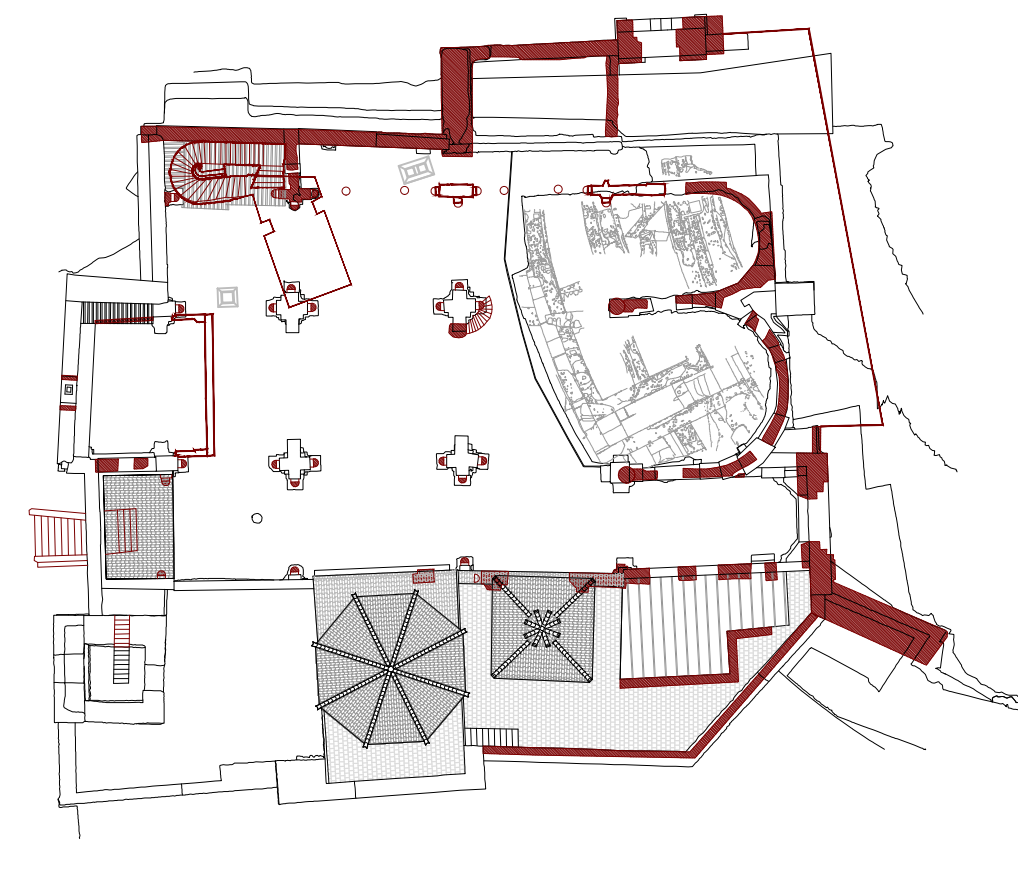
SIGLOS XIX-XX
PLANTA DE CUBIERTAS

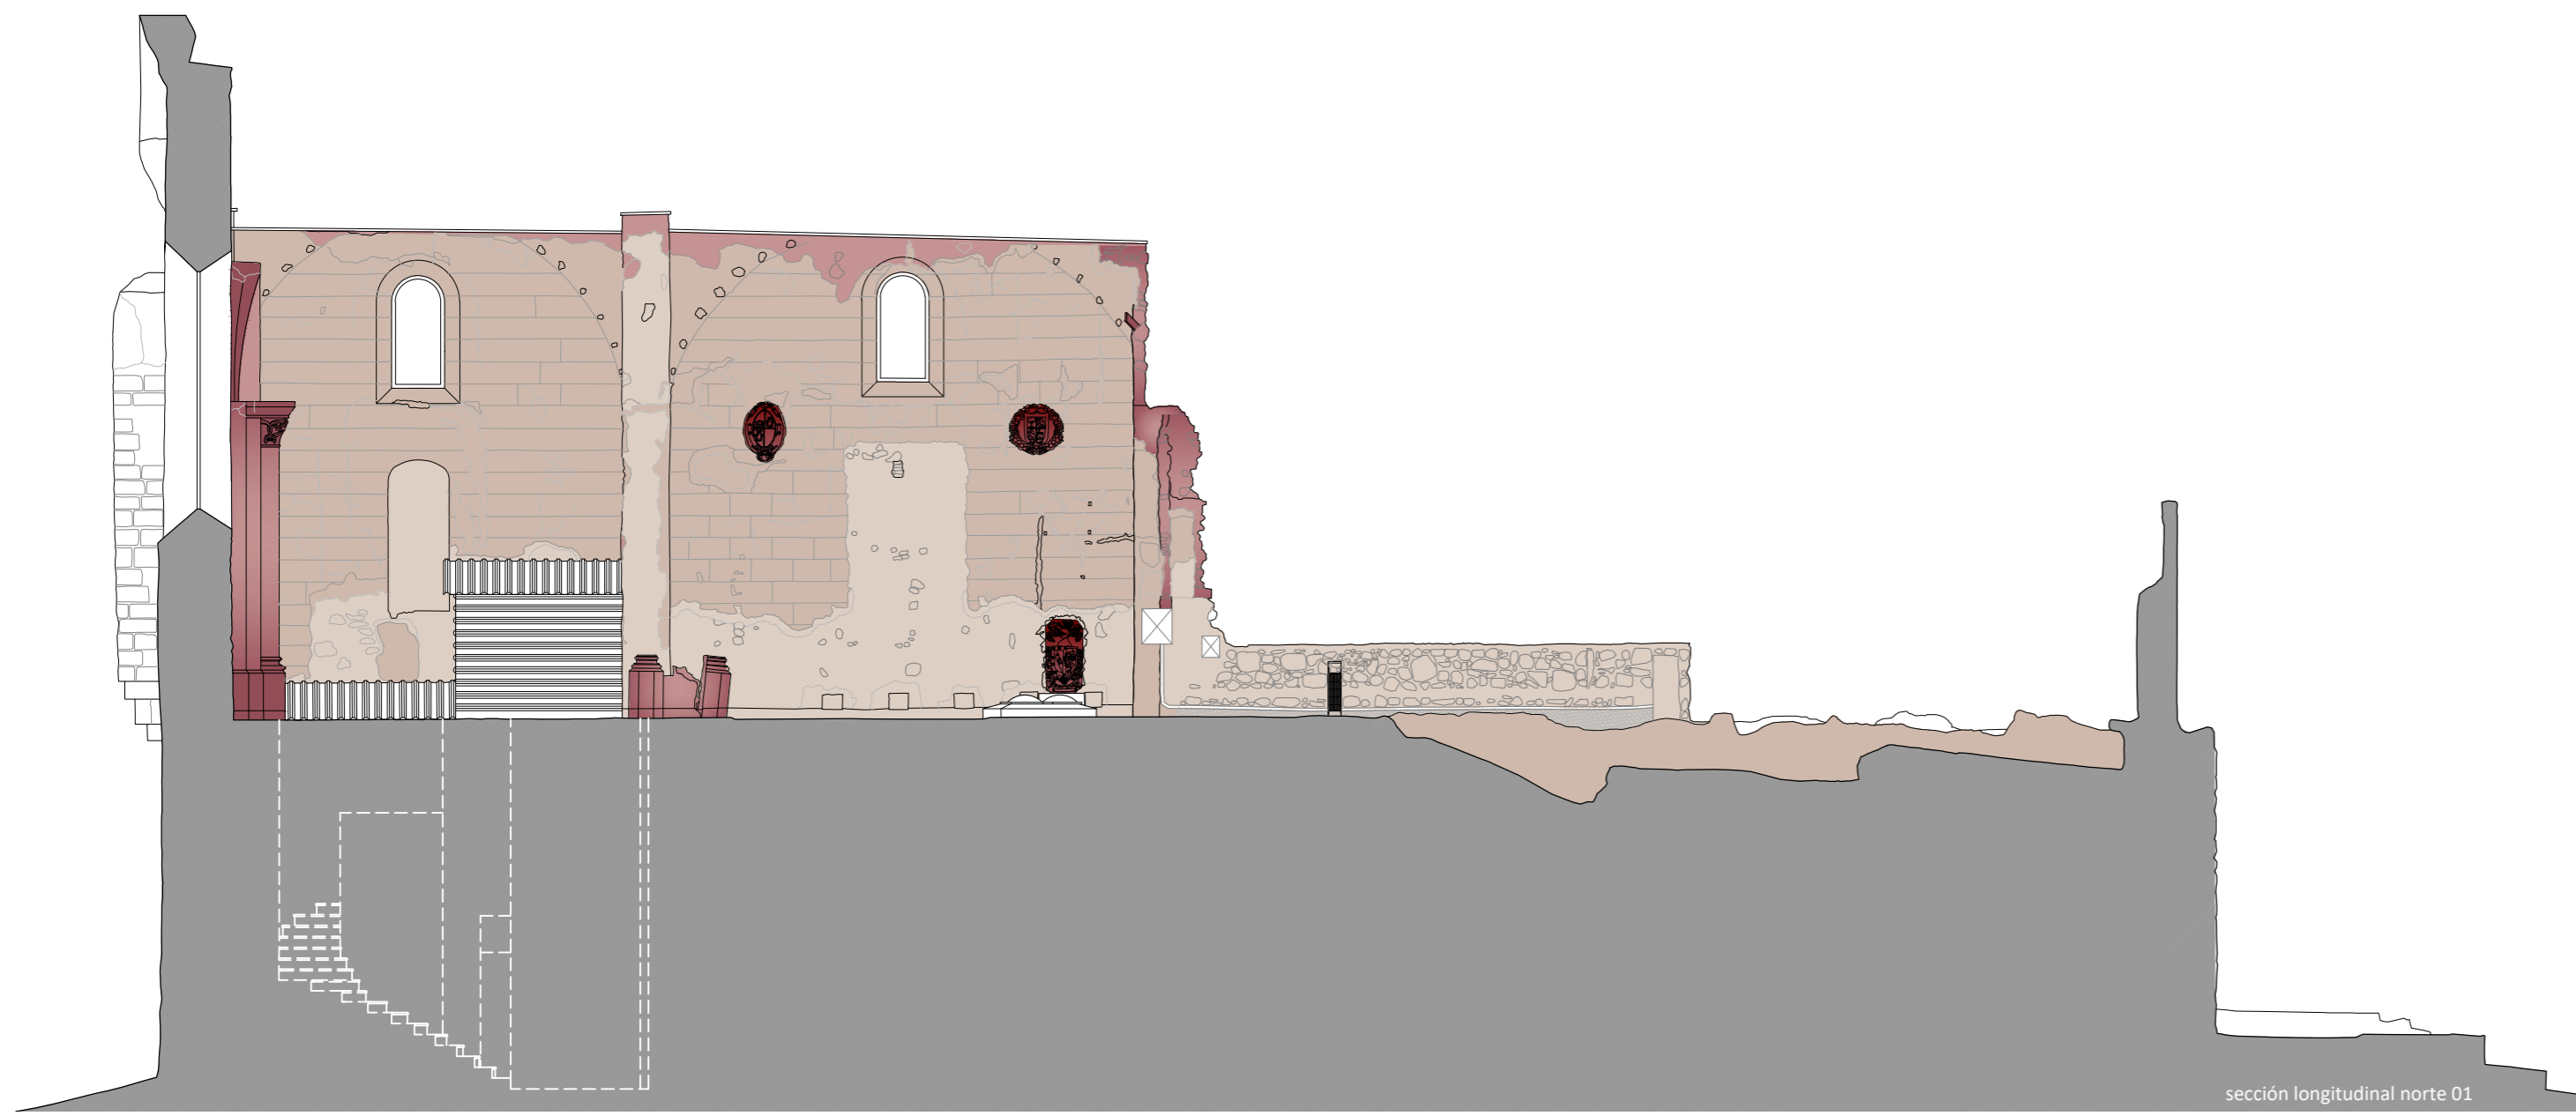
sección longitudinal norte 01

- 1 **Grado 1** → Riesgo muy bajo
- Fábrica vista en paramentos sin grandes pérdidas de mortero o de material.
- 2 **Grado 2** → Riesgo bajo
- Restos de revestimientos agrietados y fábrica de ladrillo vista en paramentos con posible pérdida parcial de mortero.

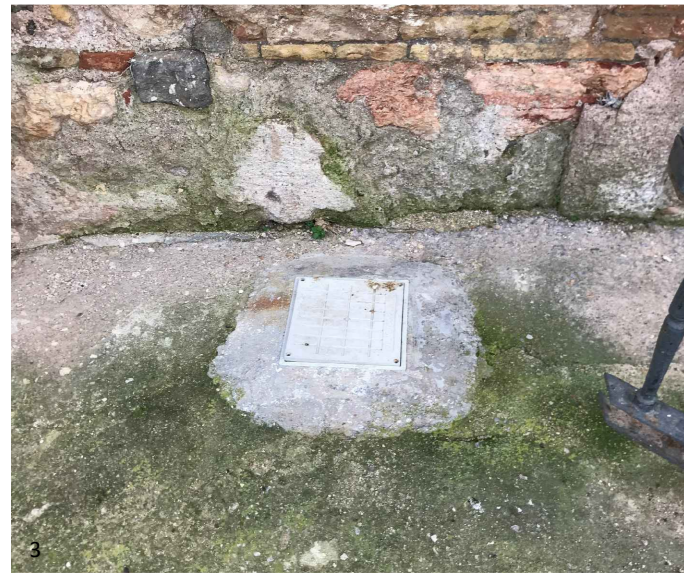
3 Caja de alimentación en la capilla del Cristo del Socorro.

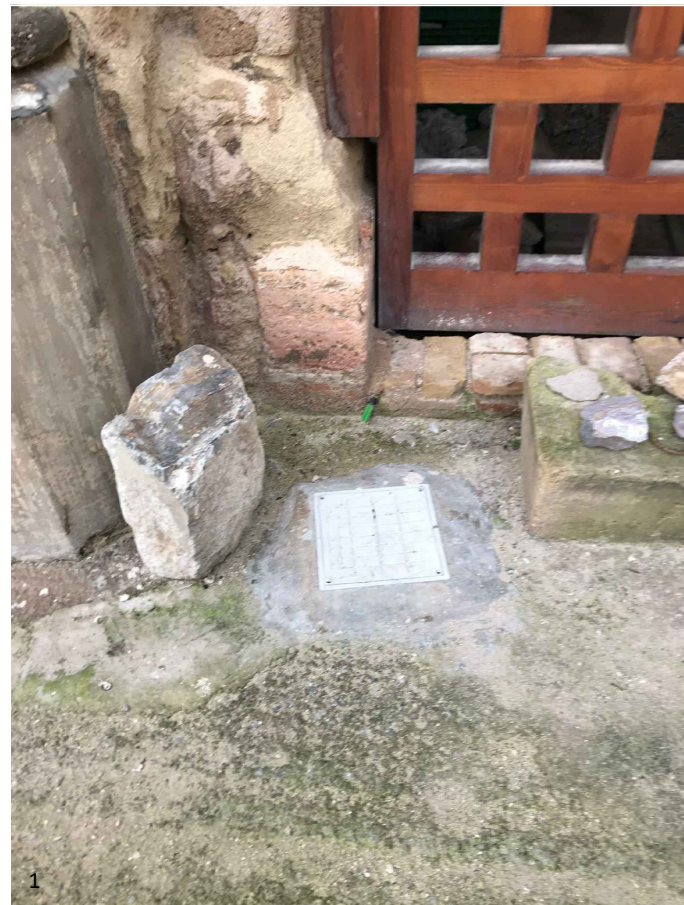
1 Cableado de distribución y caja de alimentación en la capilla de las Lágrimas.

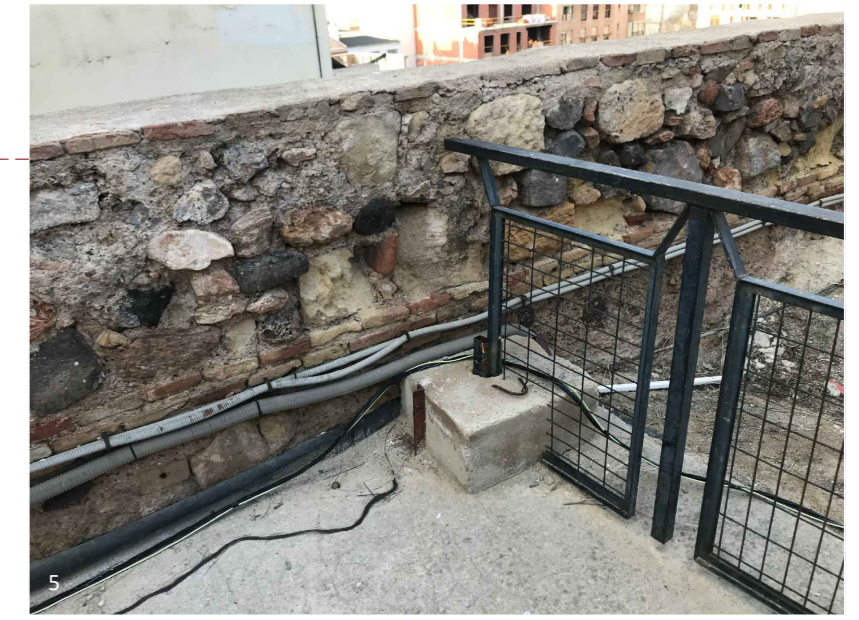
5 Cableado de acometida y distribución.

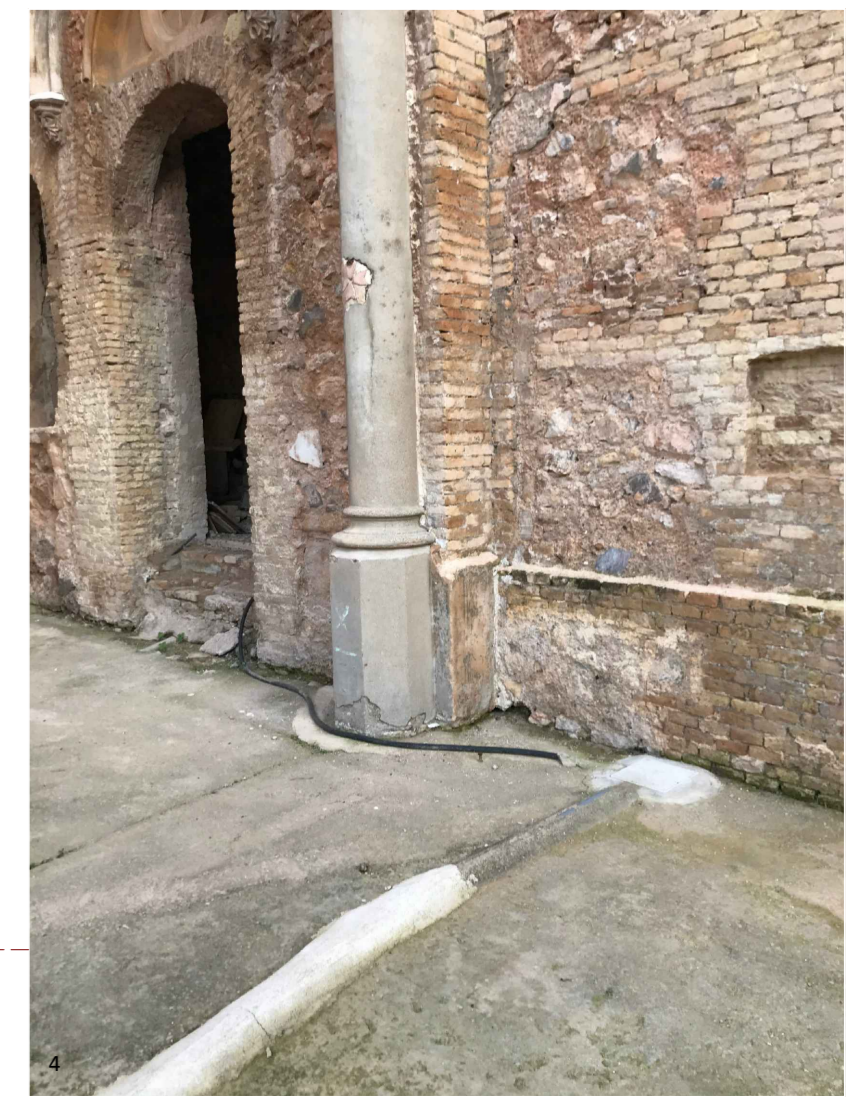
4 Cableado de distribución y caja de alimentación entre la capilla del Rosell y la capilla oriental.

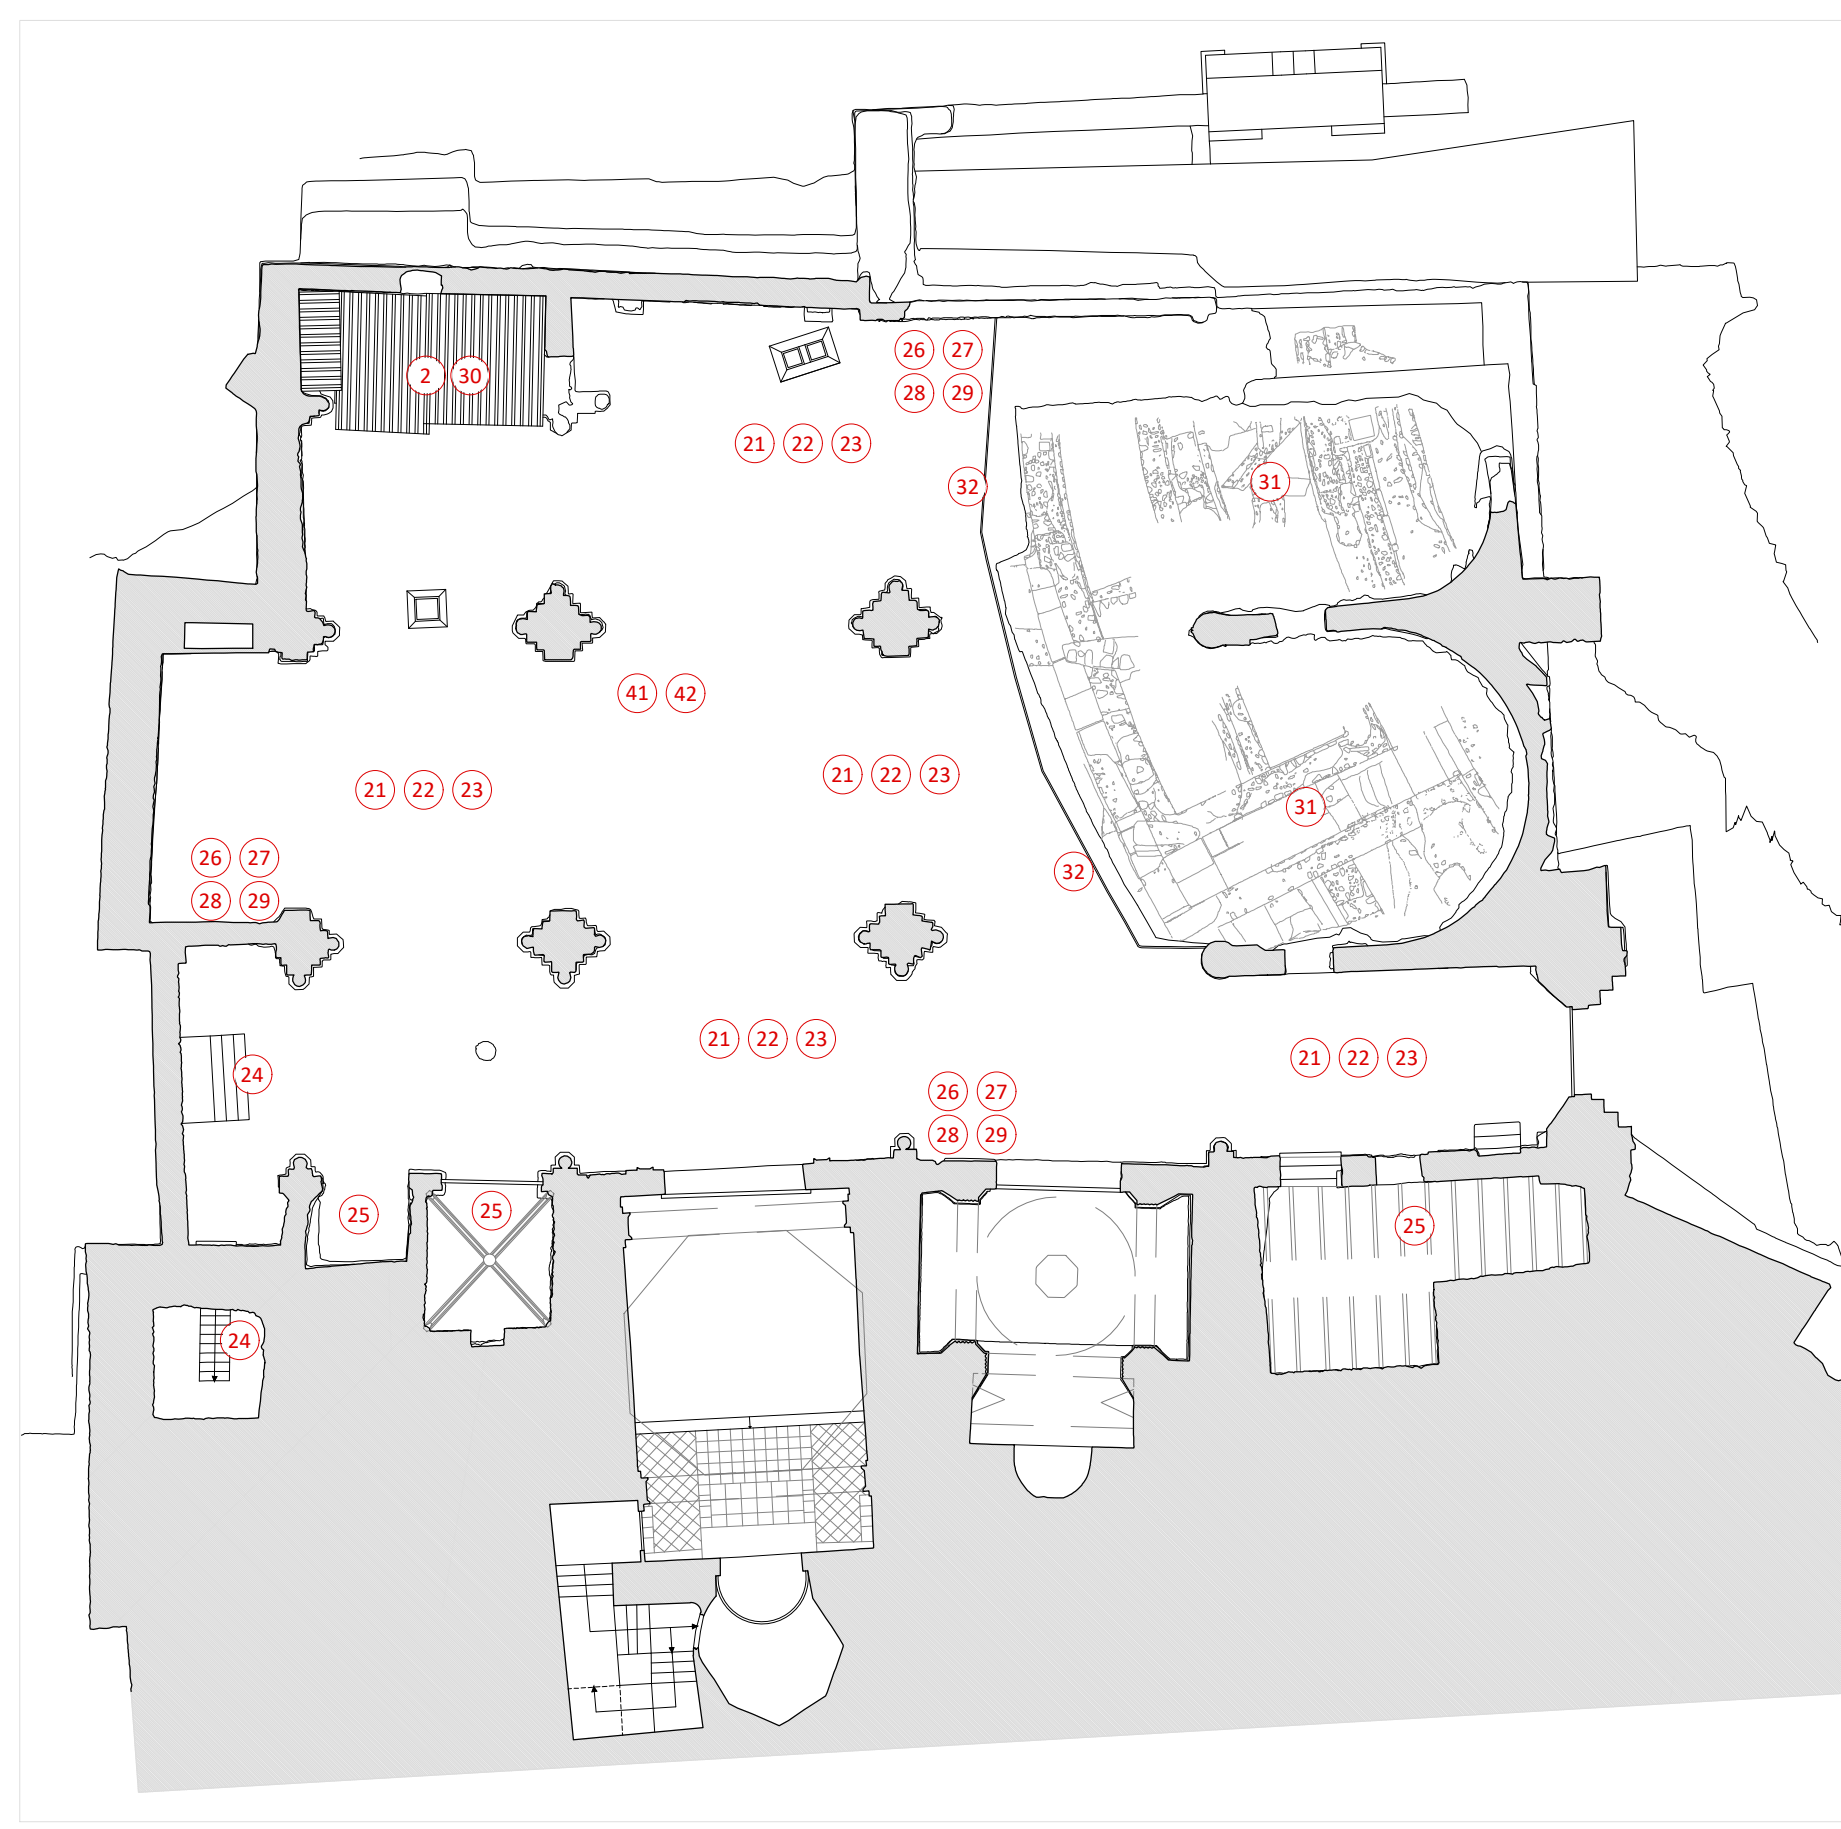
PLANTA NIVEL DE TEMPLO. Pilares h=300cm.

- Catas murarias para el estudio de las estratigrafías verticales en los paramentos.
- Levantado de chapas y protecciones de la escalera de Beltrí, hasta completa eliminación, mediante desmontados con equipos manuales y mecánicos de pequeña envergadura.

- Picado cuidadoso de revestimiento que se encuentren sueltos o degradados, dejando la fábrica lista para posterior revestimiento.
- Enfoscado maestreado y fratasado con mortero de cal hidráulica y arena de río 1/4 (M-80) en paramentos verticales de 20 cm. de espesor.

- Recorrido de las cubiertas de las capillas del Concejo y del Socorro, así como del espacio sobre la puerta de acceso al templo, con recolección de las tejas movidas o deterioradas, con reposición de las rotas en un 20%, limpieza de los faldores, cobijas, caballetes, etc., recibo de caballetes y encuentros con muros. Se incluirá el repaso del embocillado de los aleros.

- Cosido de grietas mediante las siguientes actuaciones:
 - Descamado y picado de grieta visible y continuación por debajo de los paramentos aparentemente no dañados del puente, por medios manuales, eliminándolos en su totalidad y dejando la fábrica soporte al descubierto en toda la longitud de la grieta, para su posterior cosido.

- Inyección de lechada de cal hidráulica NHL5 con carga de árido impalpable (se valorará en las pruebas la posibilidad de incluir una pequeña adición de resina que favorezca la adherencia), rellenando el interior de la grieta, y las posibles hendiduras existentes en el muro, hasta regularizar con el paramento exterior vertical.

- Realización de taladros practicados en muros, de 24 mm. de diámetro y 50 cm de longitud, cruzados en diagonal, sobre la línea de la grieta ya saturada de morteros de cal hidráulica, abarcando todo el espesor del muro a lo largo de las grietas, practicando sobre el soporte, con brocas de rotación con coronas de vidia o tungsteno.
