PLAN DIRECTOR. IGLESIA DE NUESTRA SEÑORA DE LA ASUNCIÓN, CATEDRAL ANTIGUA DE CARTAGENA

PLANO: PLANO DE SITUACIÓN
DIRECTOR DE EQUIPO: JUAN DE DIOS DE LA HOZ MARTÍNEZ

EQUIPAMIENTO RELIGIOSO EN EL ENTORNO URBANO DE LA CATEDRAL

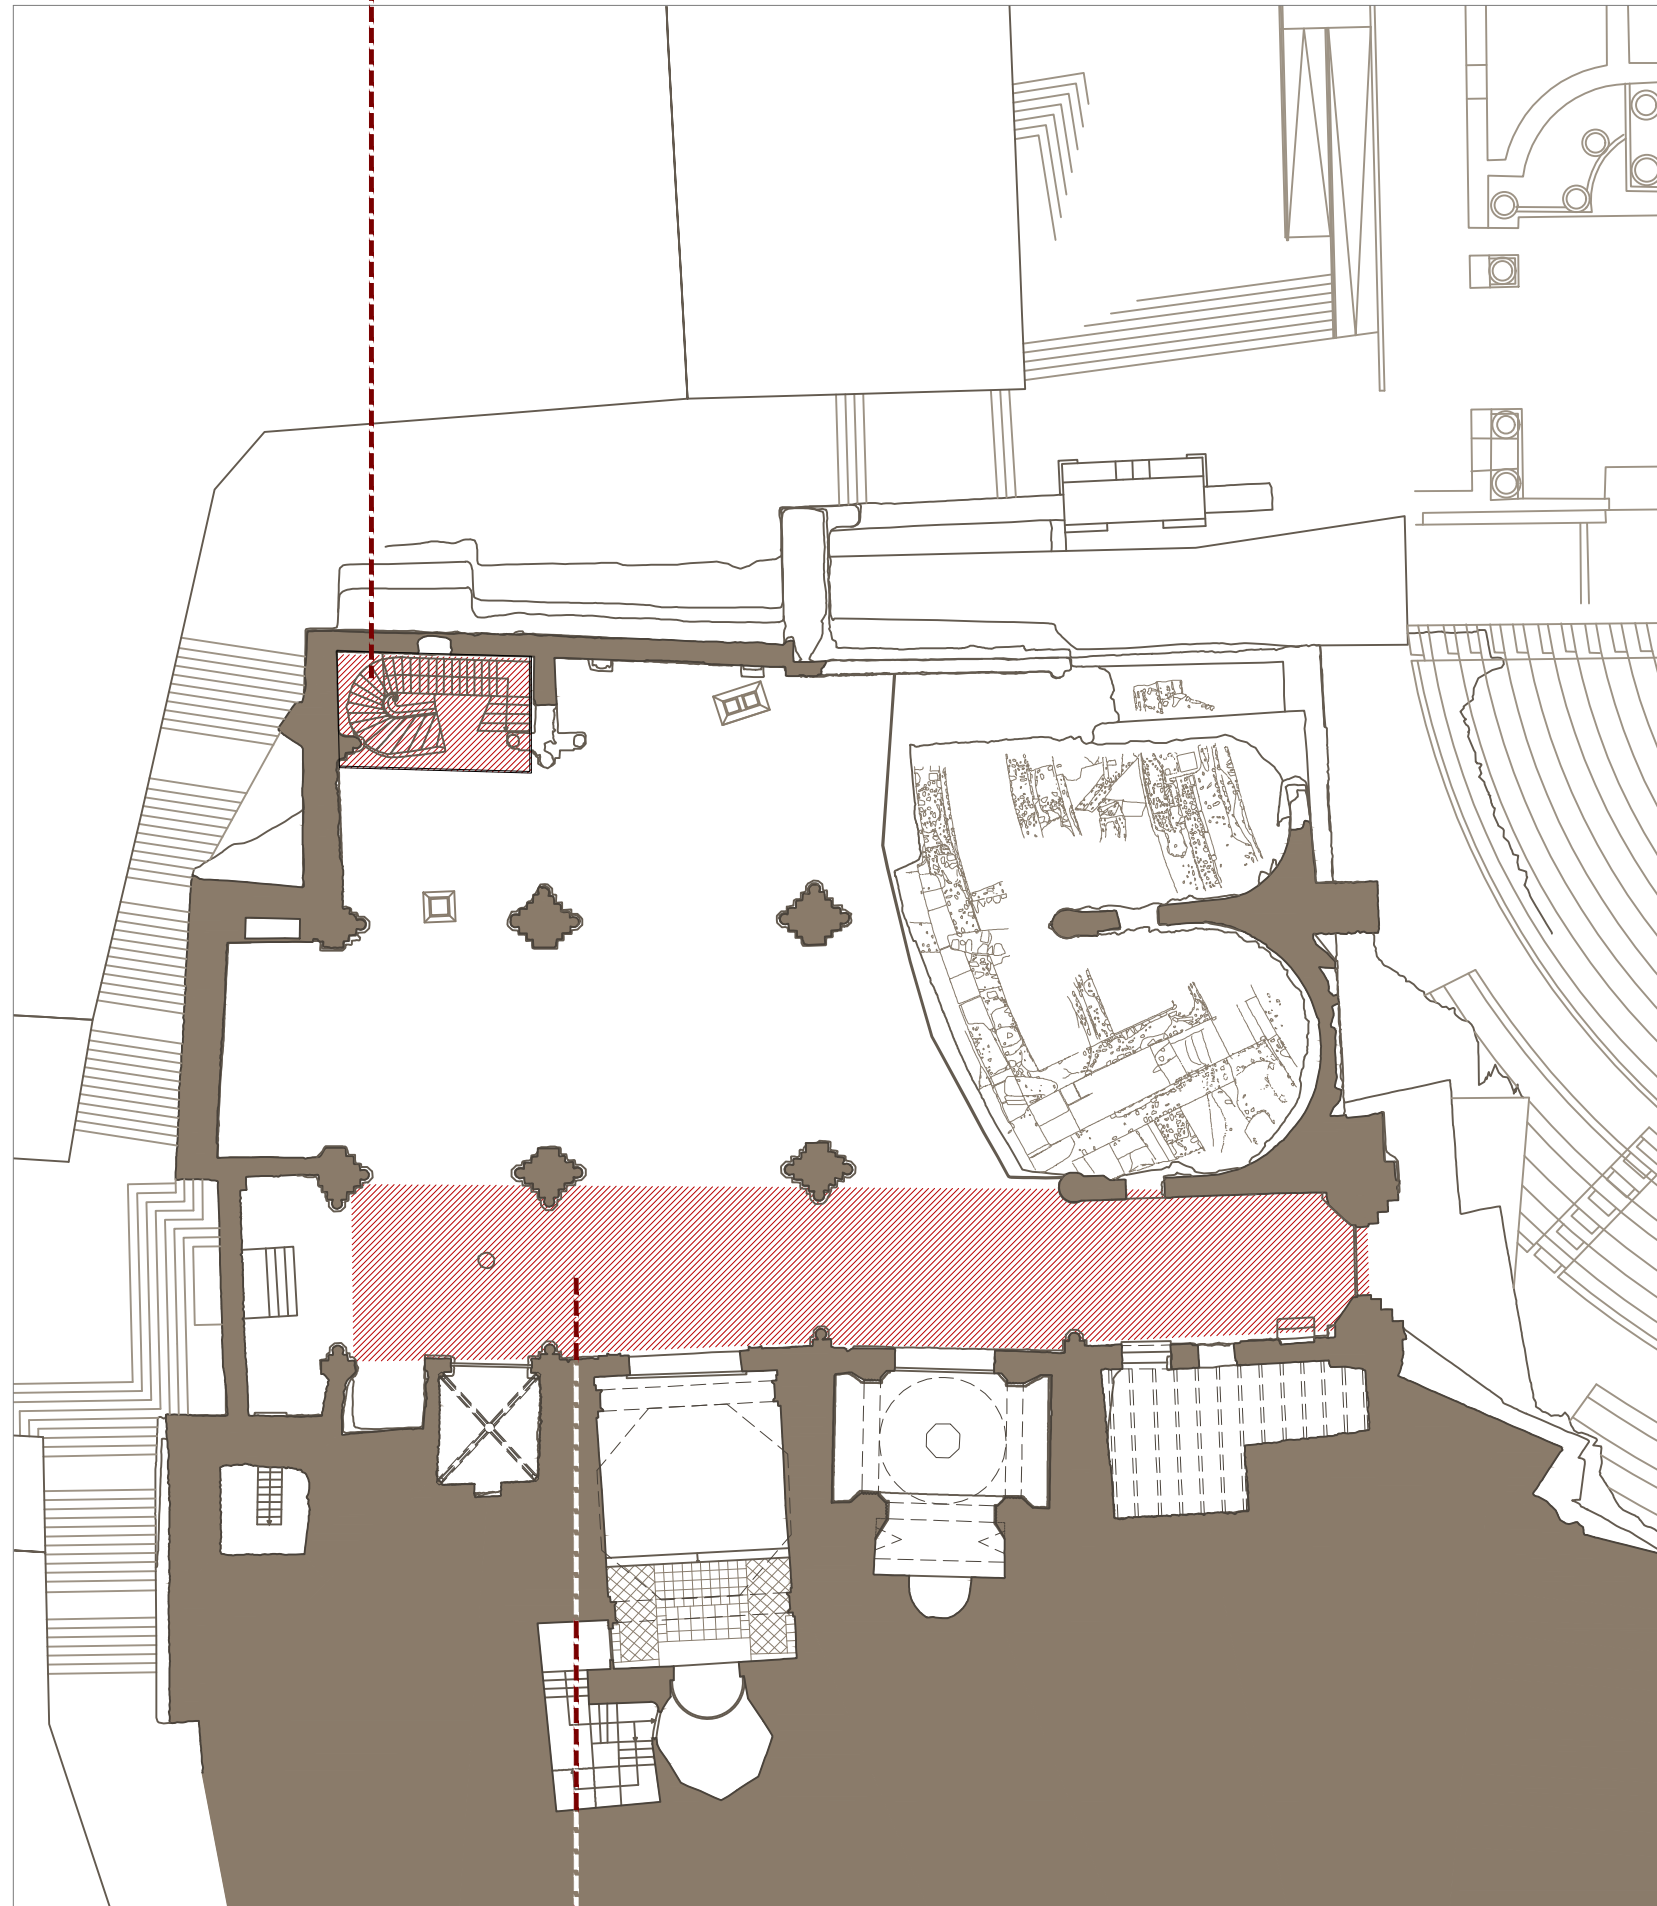
ACCIÓN A.1.a.1

La Acción A.1.a.1 también plantea la protección de otro de los elementos importantes del templo, la escalera de Beltrí, situada en la nave del Evangelio y con una cobertura actual efímera y temporal.

La Acción A.1.a.1 supone cubrir la nave lateral de la Epístola, dado que es donde actualmente se localizan los elementos de mayor valor del inmueble.

Acción A.1.a.1: Cobertura de la nave de la Epístola.
 Acción A.1.a.2: I + Adecuación de presbiterio (con visita subterránea a excavaciones). Celebración al aire libre.
 Acción A.1.a.3: II + Cobertura de nave central y del Evangelio. Celebración bajo techo.

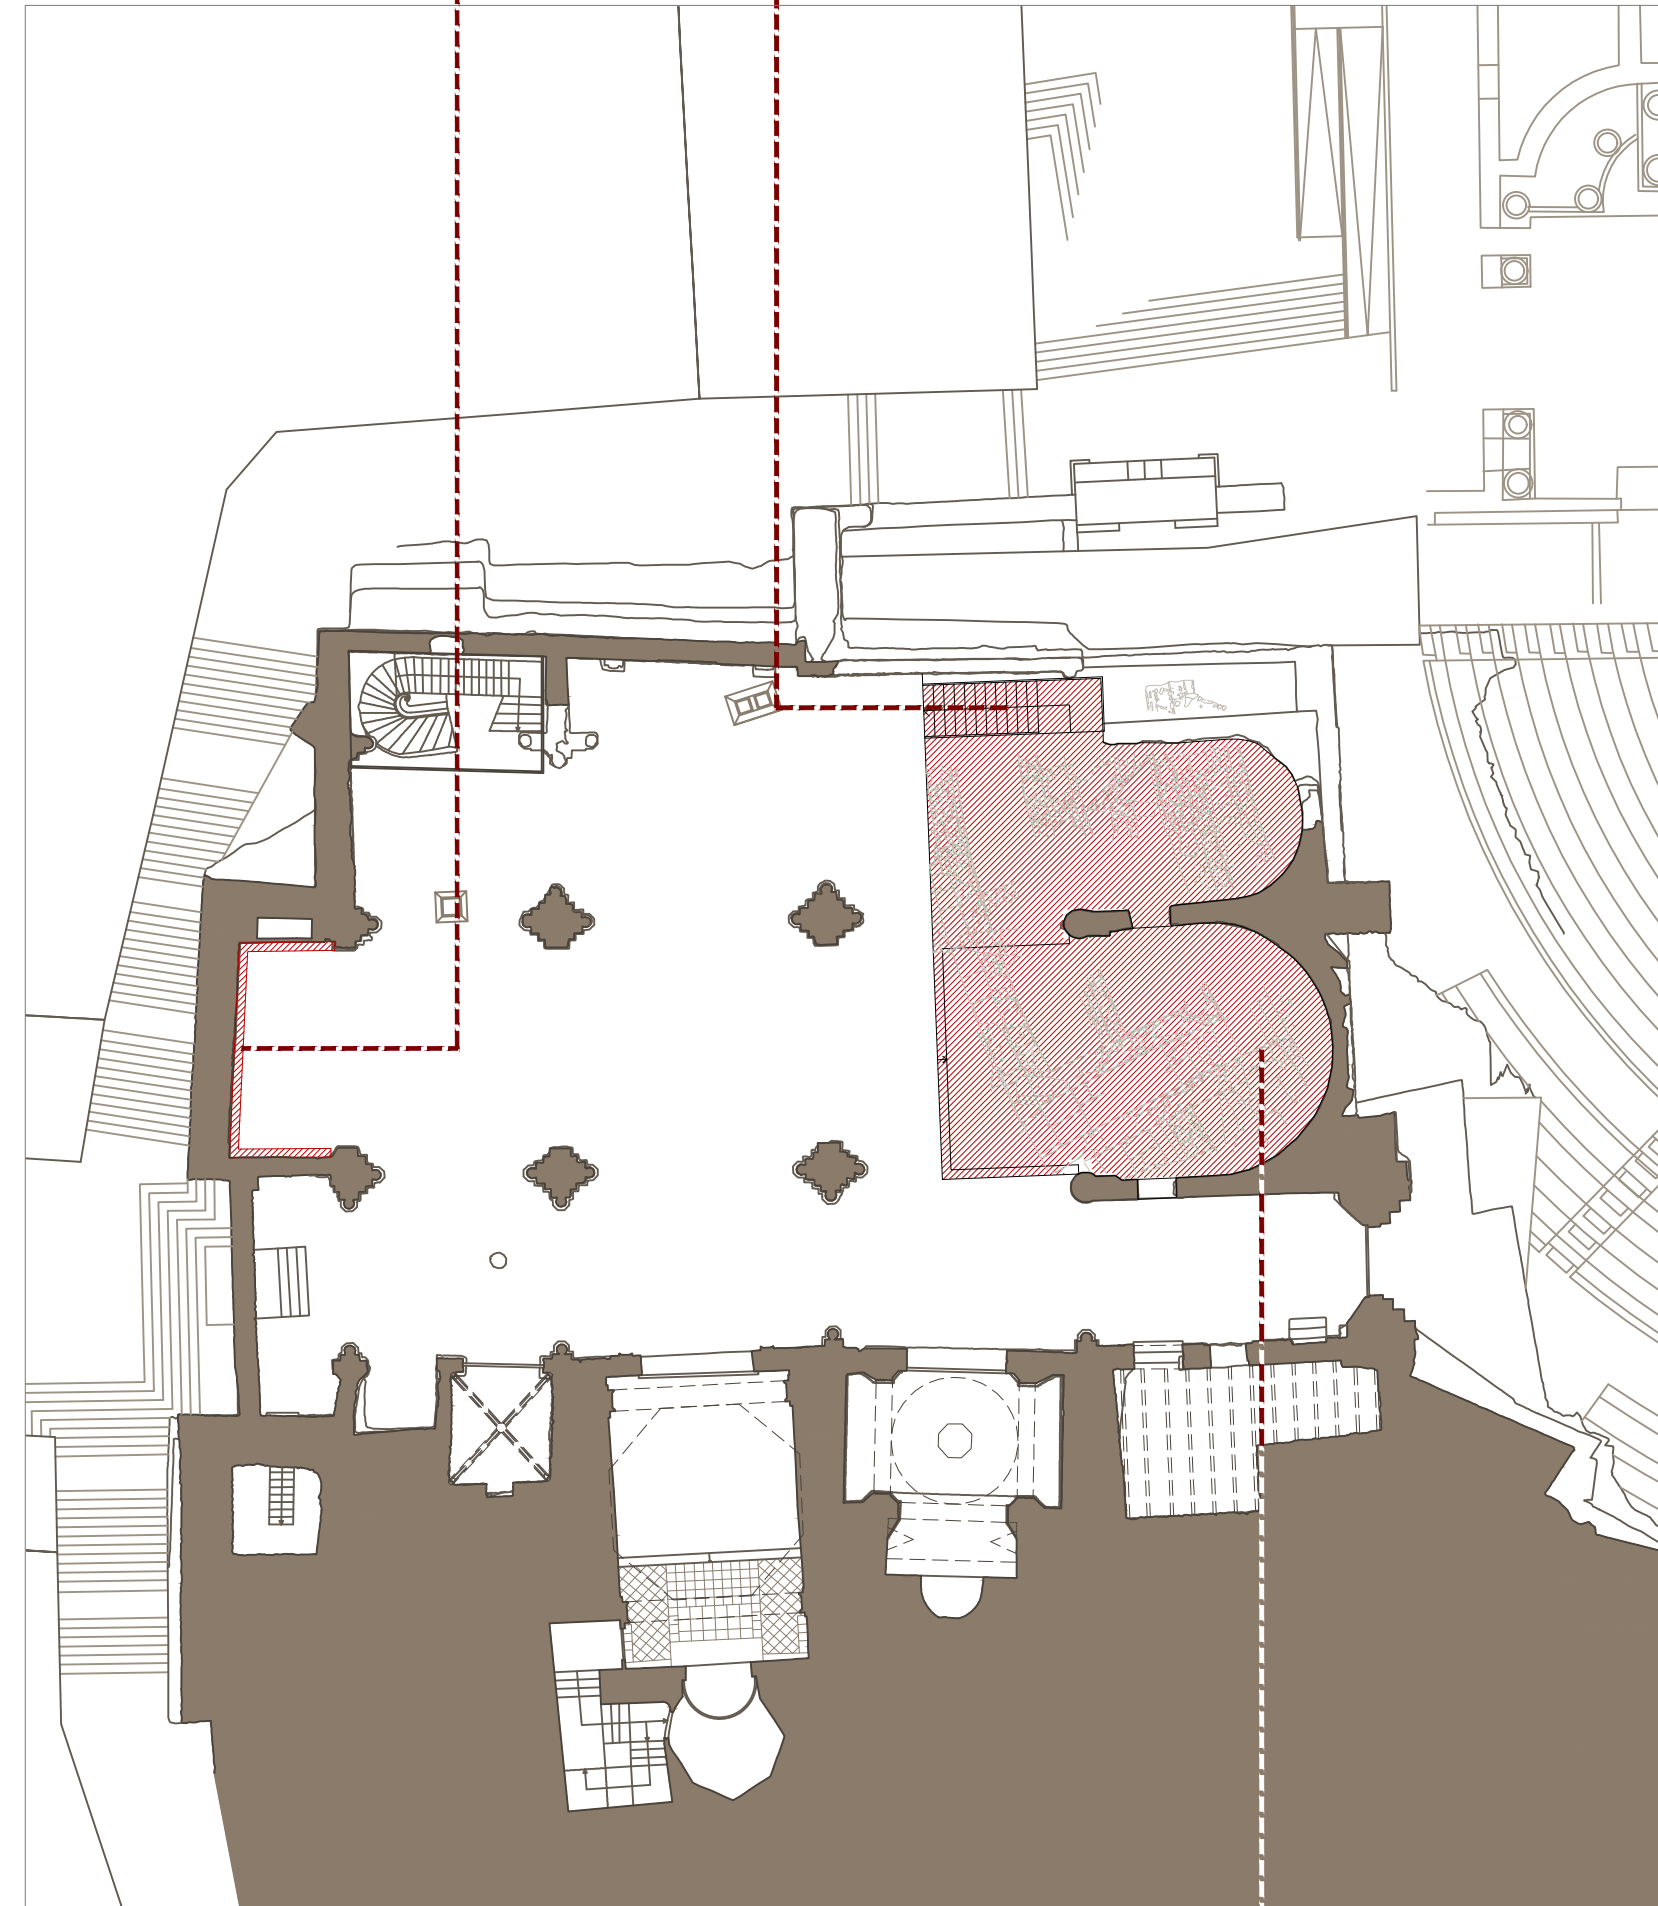
ACCIÓN A.1.a.2

Con esta propuesta es posible utilizar el espacio religioso de estas capillas de manera simultánea con la excavación y su visita turística.

La Acción A.1.a.2 se propone en el caso de continuar las excavaciones arqueológicas bajo la capilla mayor y laterales, y que estas permitieran un acceso a las mismas por debajo del nivel del templo. De esta forma, se propone una cubrición de las ruinas, recuperando el espacio del presbiterio.

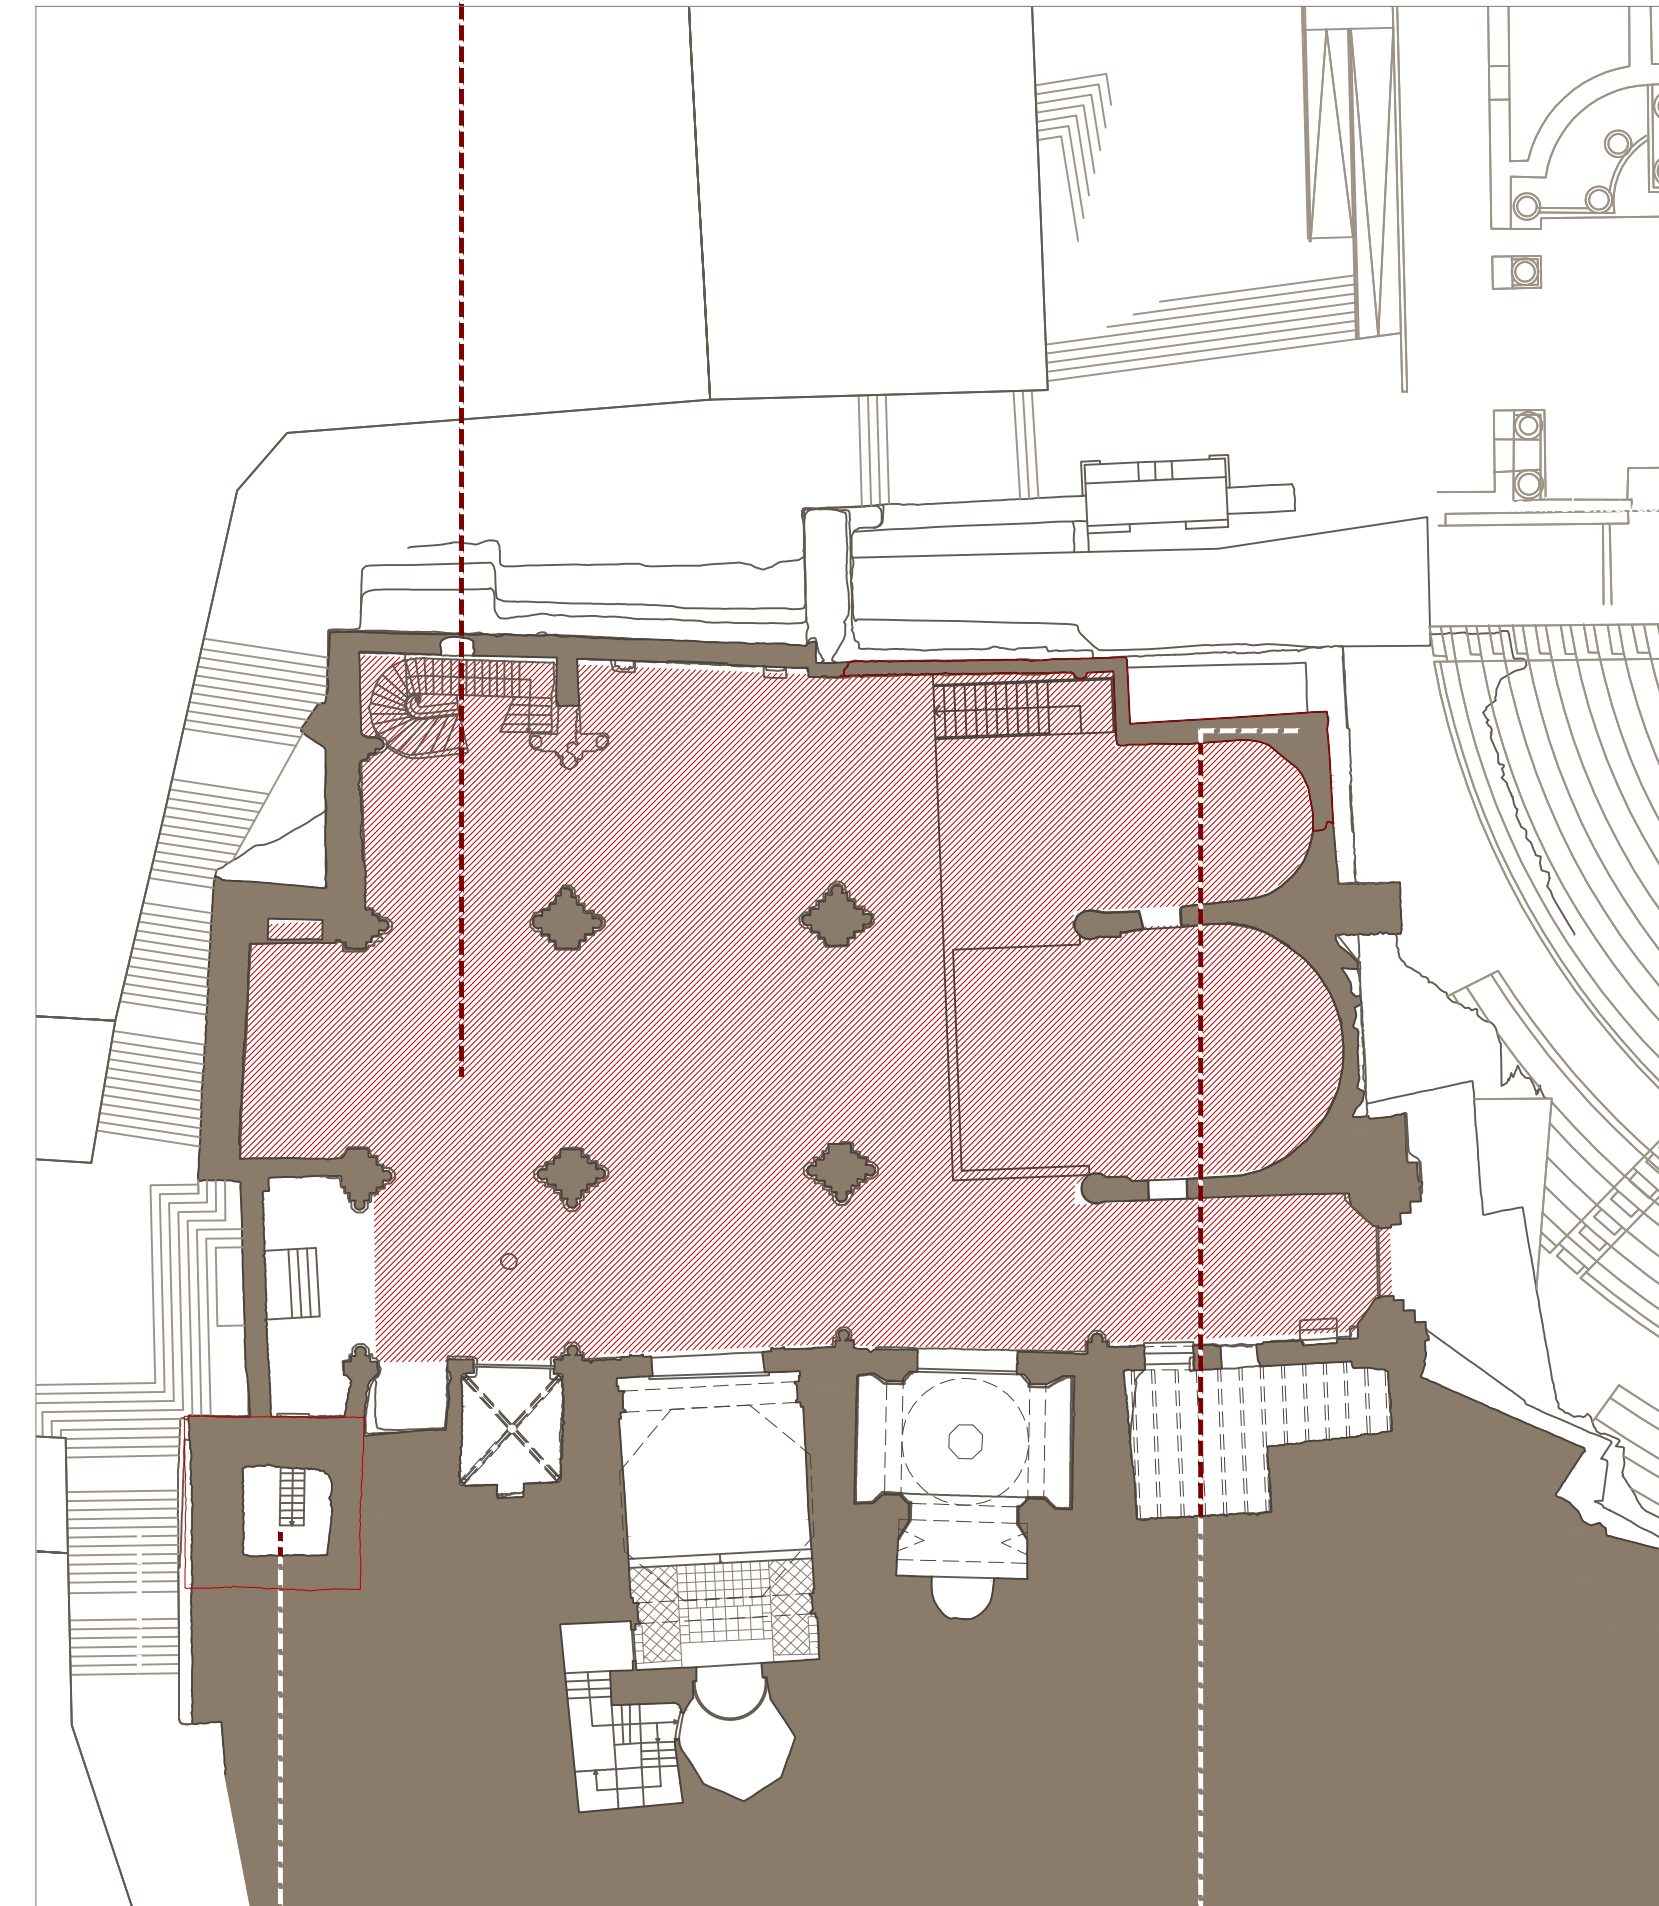
ACCIÓN A.1.a.3

En esta Acción se plantea también recuperar el campanario y su cobertura, deteniendo así su deterioro frente a la intemperie.

En caso de recuperación de elementos resistentes desaparecidos, estos no pueden superar las dimensiones y volumen de los originales.

La Acción A.1.a.3 supone la cubrición completa del espacio del templo, de forma que pueda ser utilizado en su totalidad y en todo momento para actos culturales y/o religiosos.

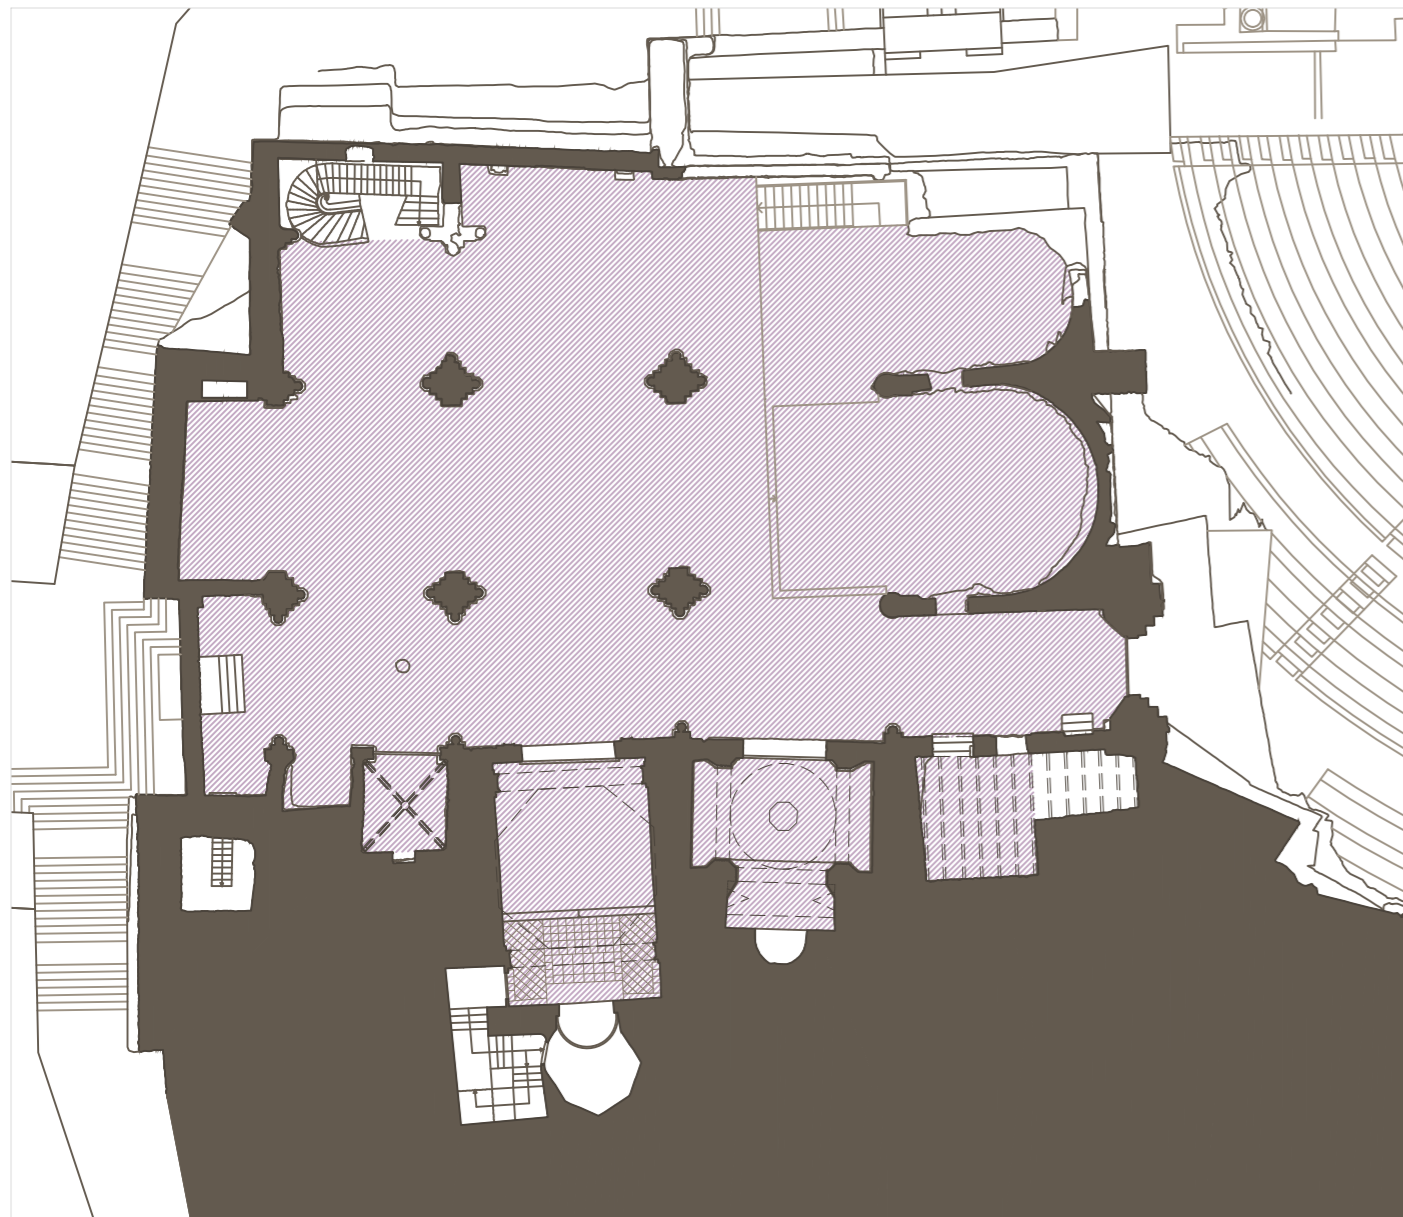
OPCIÓN 1

Superficie completa: 826,41 m²
 Ocupación según DB SI: 1,5 m²/persona
 Aforo: 551 personas

* En todas las opciones de arrendamiento posibles se considera parte de la Sala Oriental como espacio de apoyo.

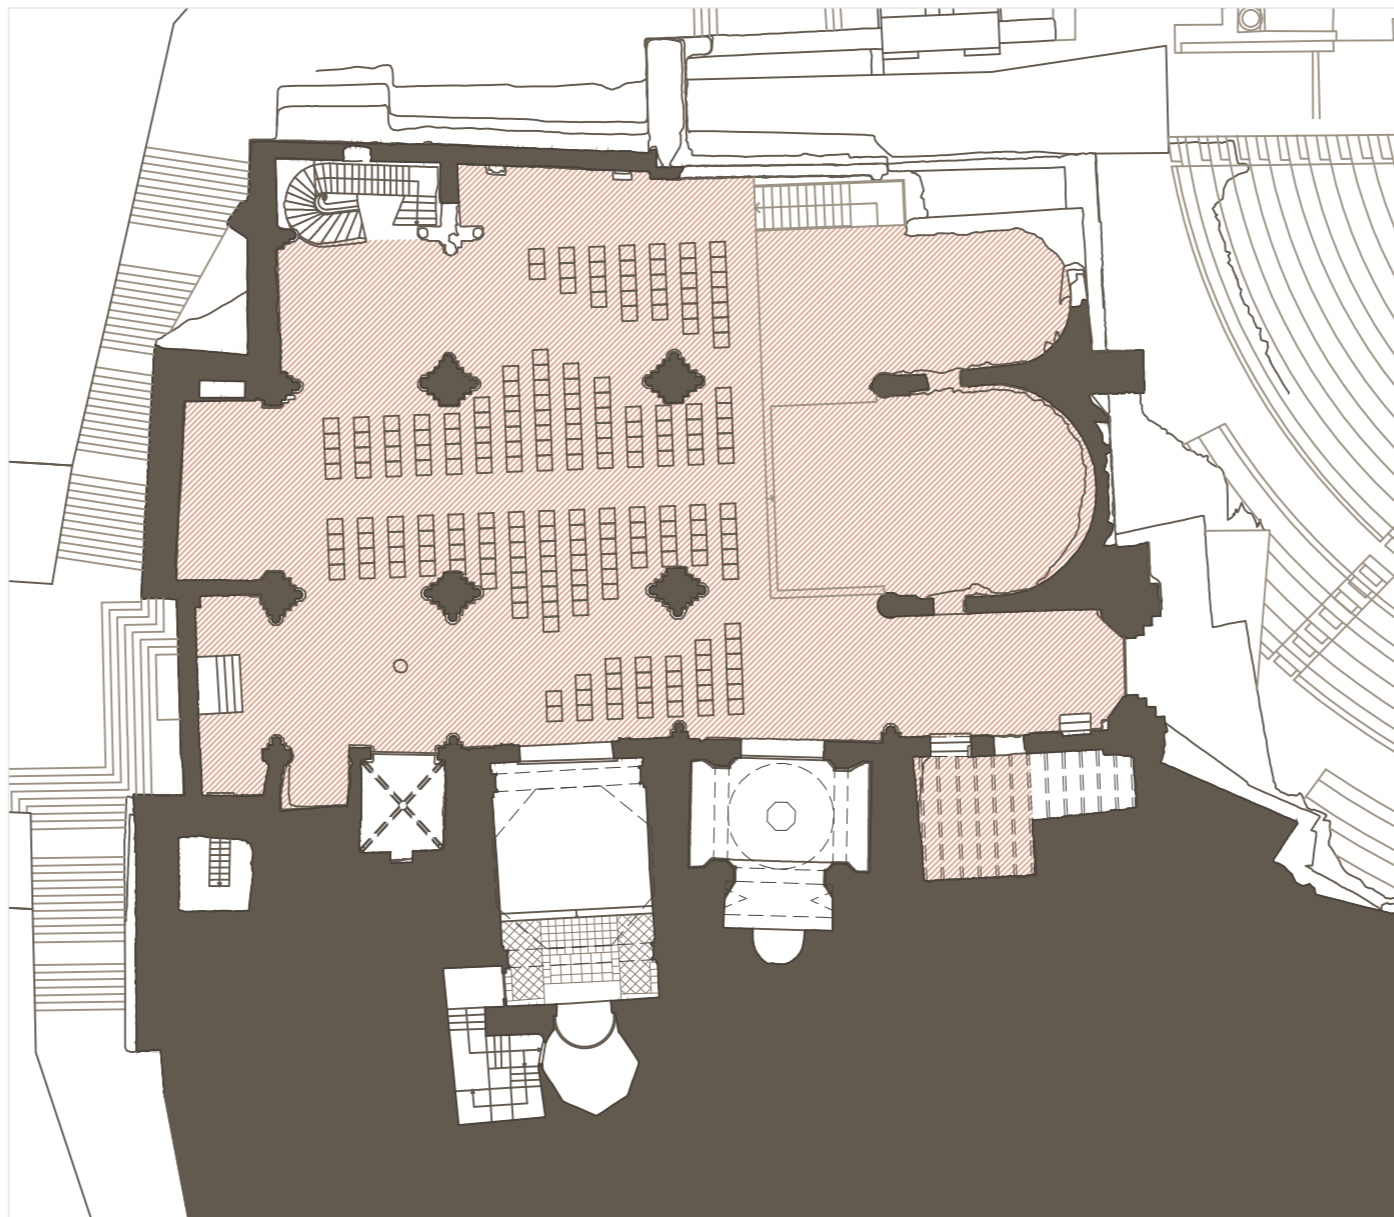
OPCIÓN 2

Superficie nave central y laterales: 717,07 m²
 Ocupación según DB SI: 1 persona/asiento
 Aforo: 200 personas

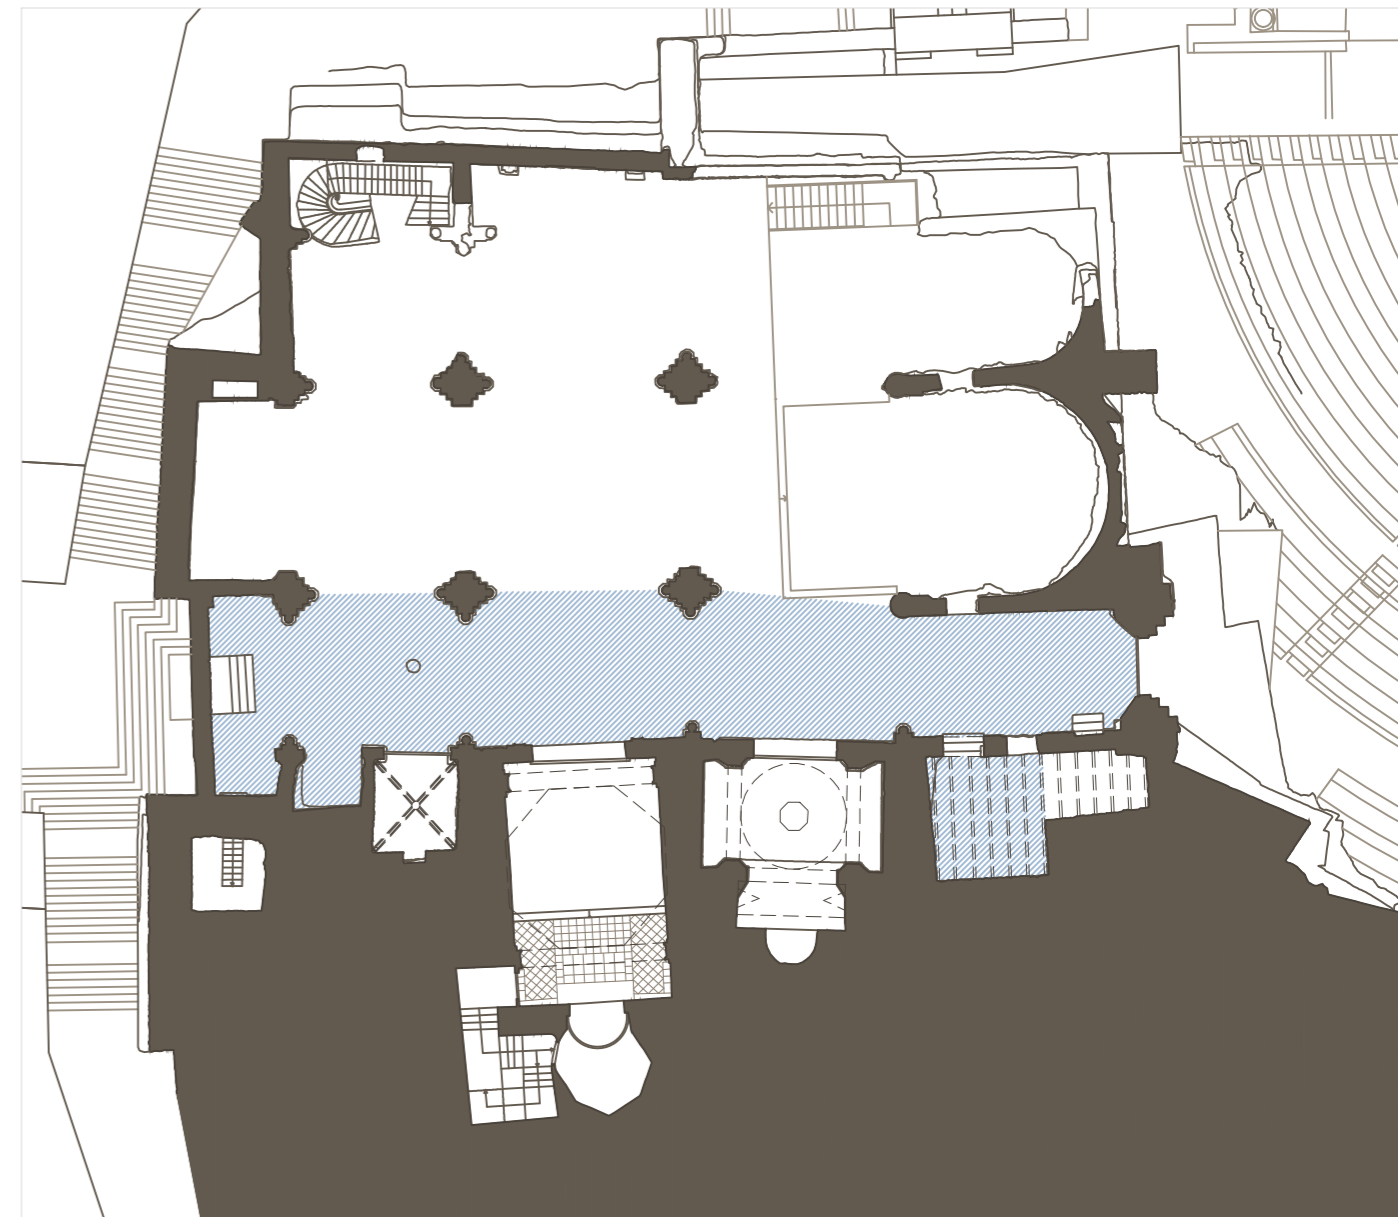
OPCIÓN 3

Superficie nave de la Epístola: 228,41 m²
 Ocupación según DB SI: 1,5 m²/persona
 Aforo: 153 personas

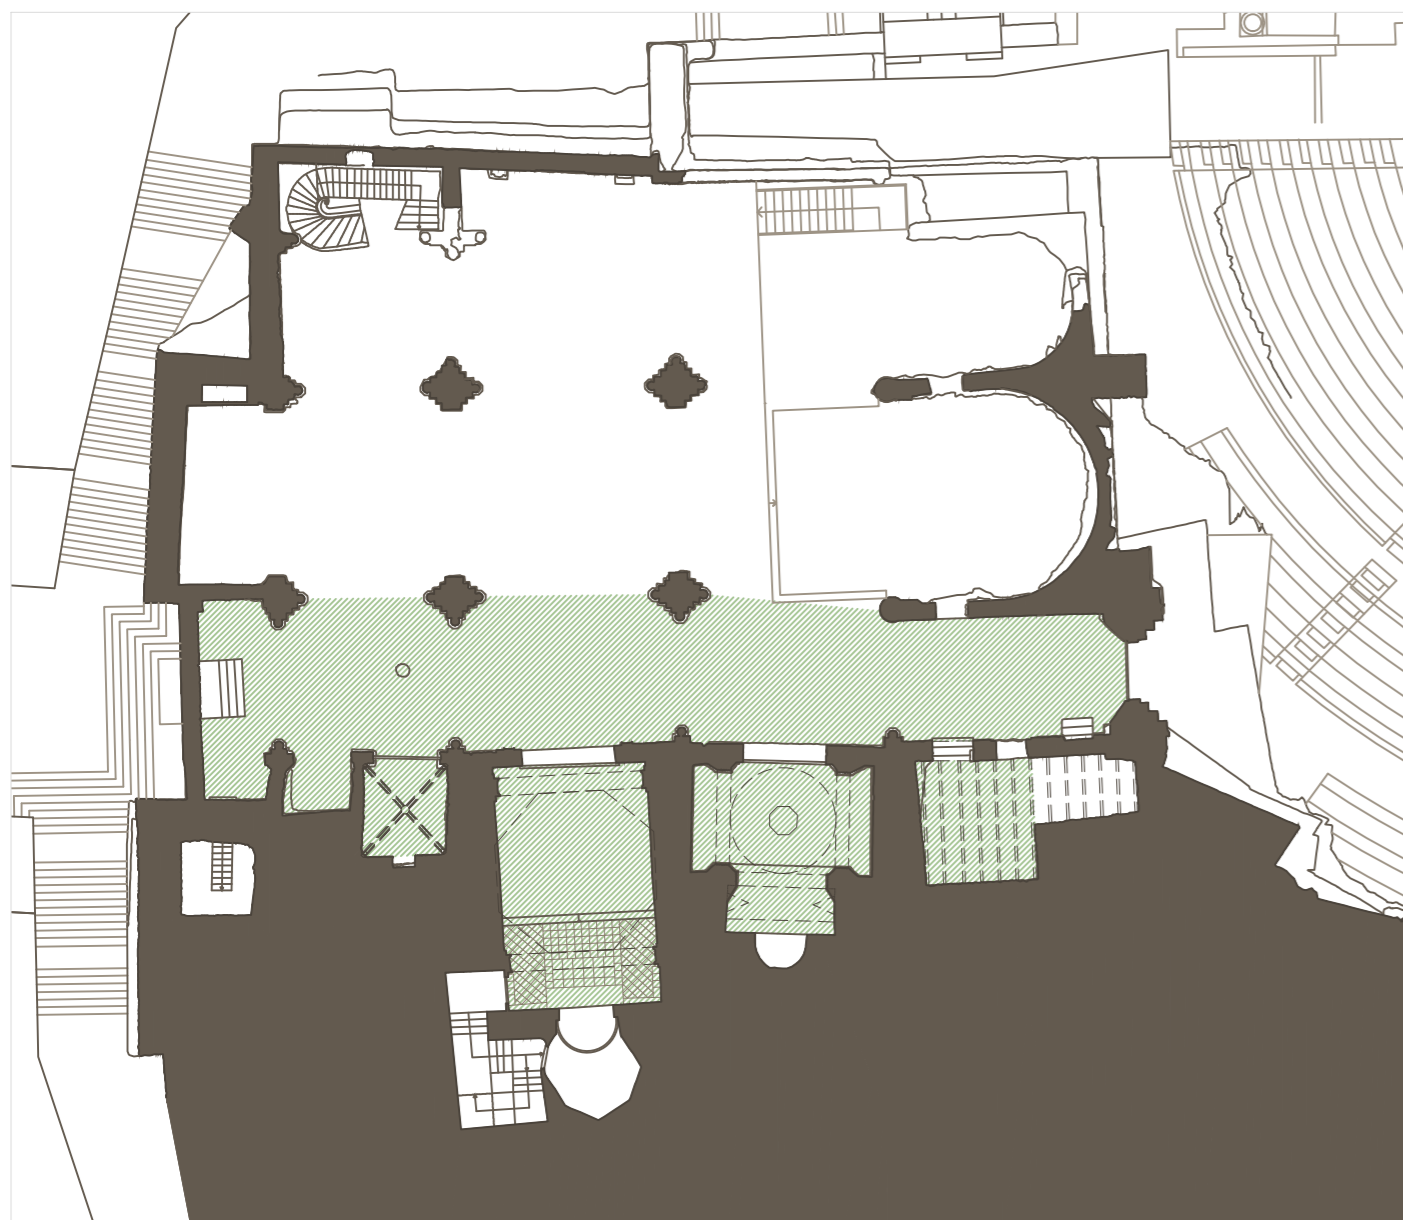
OPCIÓN 4

Superficie nave de la Epístola y capillas: 337,75 m²
 Ocupación según DB SI: 1,5 m²/persona
 Aforo: 226 personas

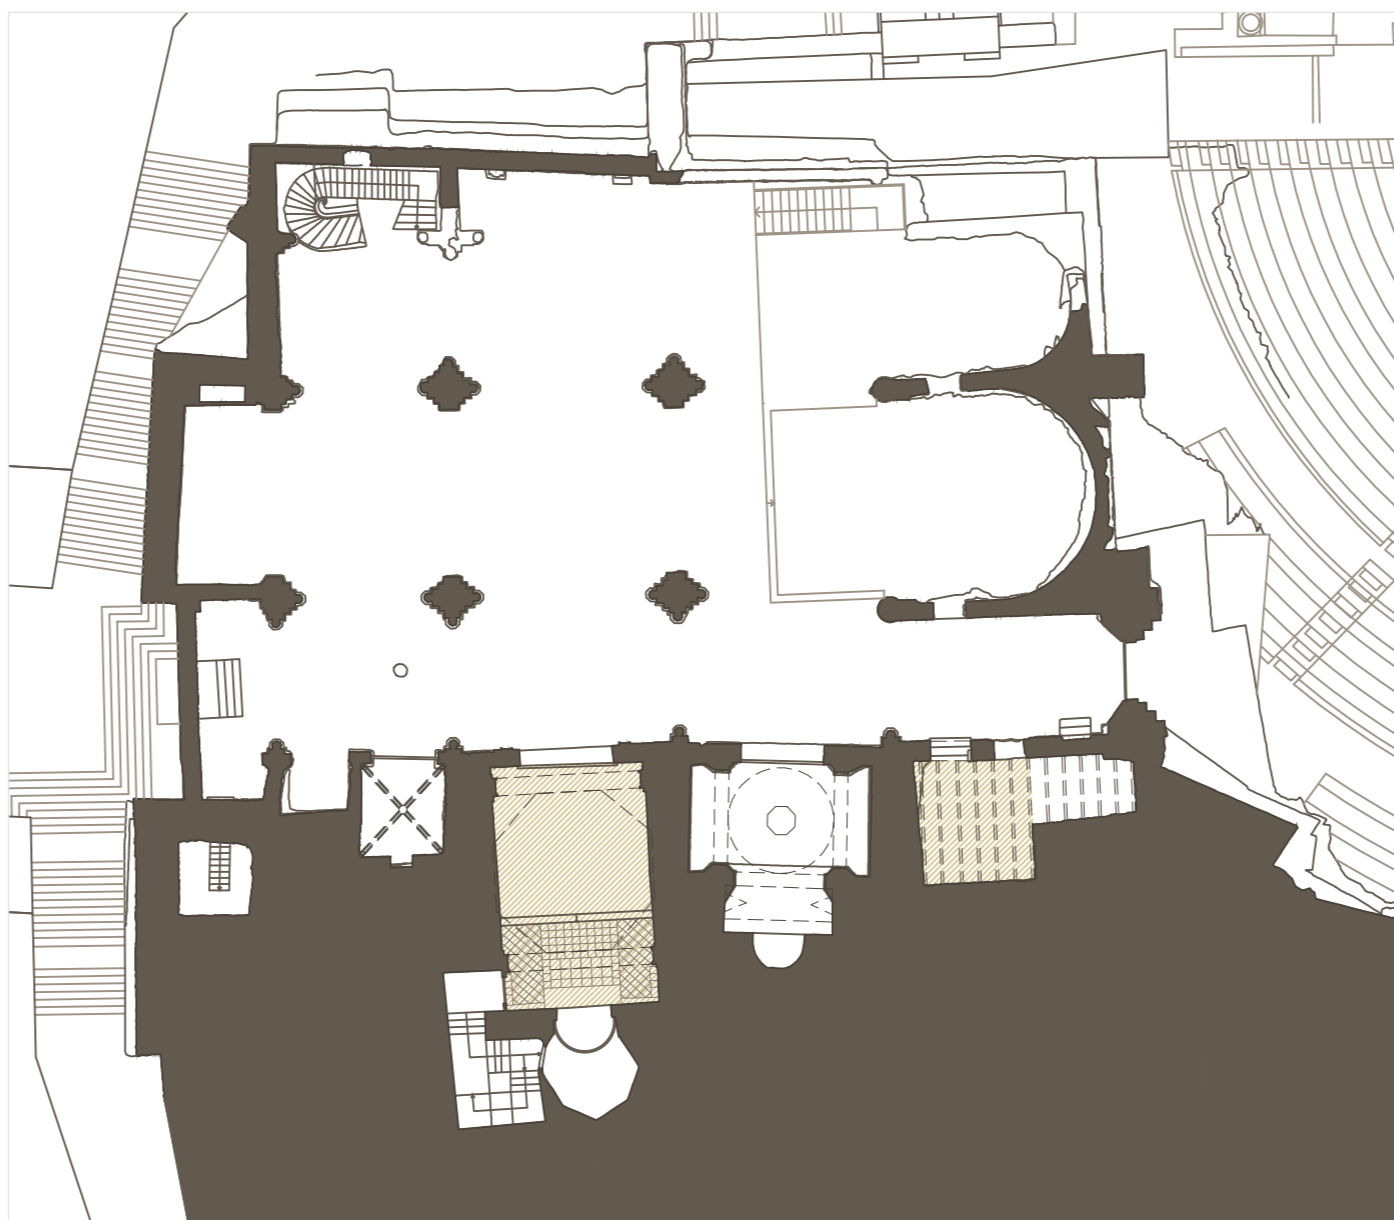
OPCIÓN 5

Superficie capilla del Cristo del Socorro: 79,98 m²
 Ocupación según DB SI: 1,5 m²/persona
 Aforo: 54 personas

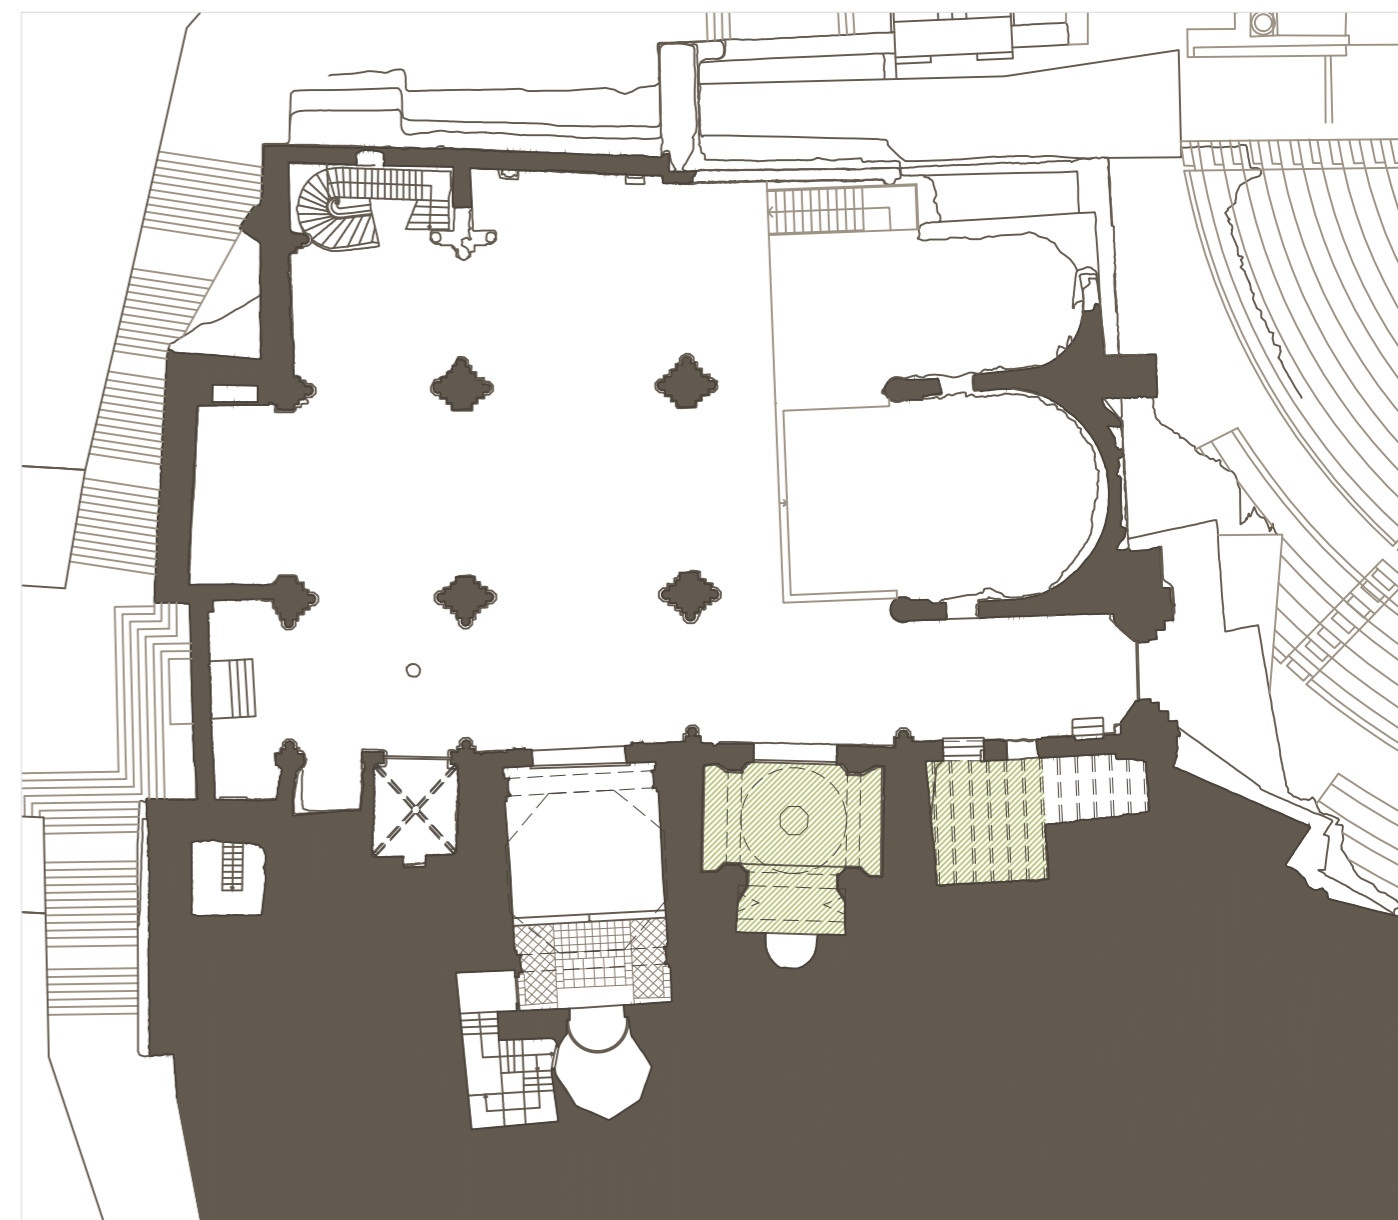
OPCIÓN 6

Superficie capilla de la Virgen del Rosell: 60,71 m²
 Ocupación según DB SI: 1,5 m²/persona
 Aforo: 41 personas

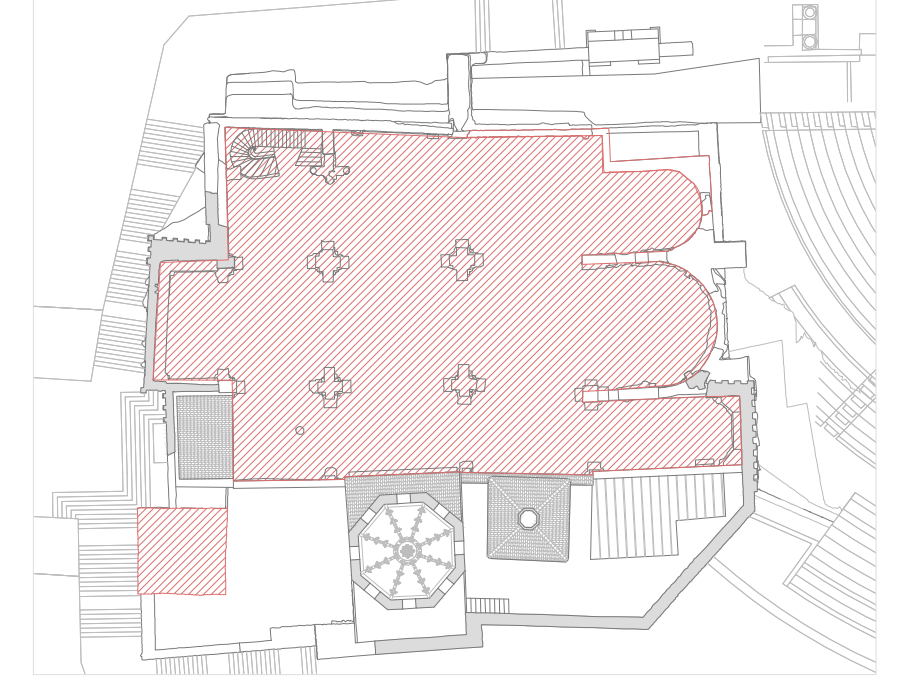
SUPERFICIES SEGÚN ACCIÓN A.1.b

- Zona de exposición cubierta: 43,79 m²
- Zona de exposición descubierta: 550,15 m²
- Zona arqueológica: 154,74 m²
- Zona auxiliar: 32,09 m²

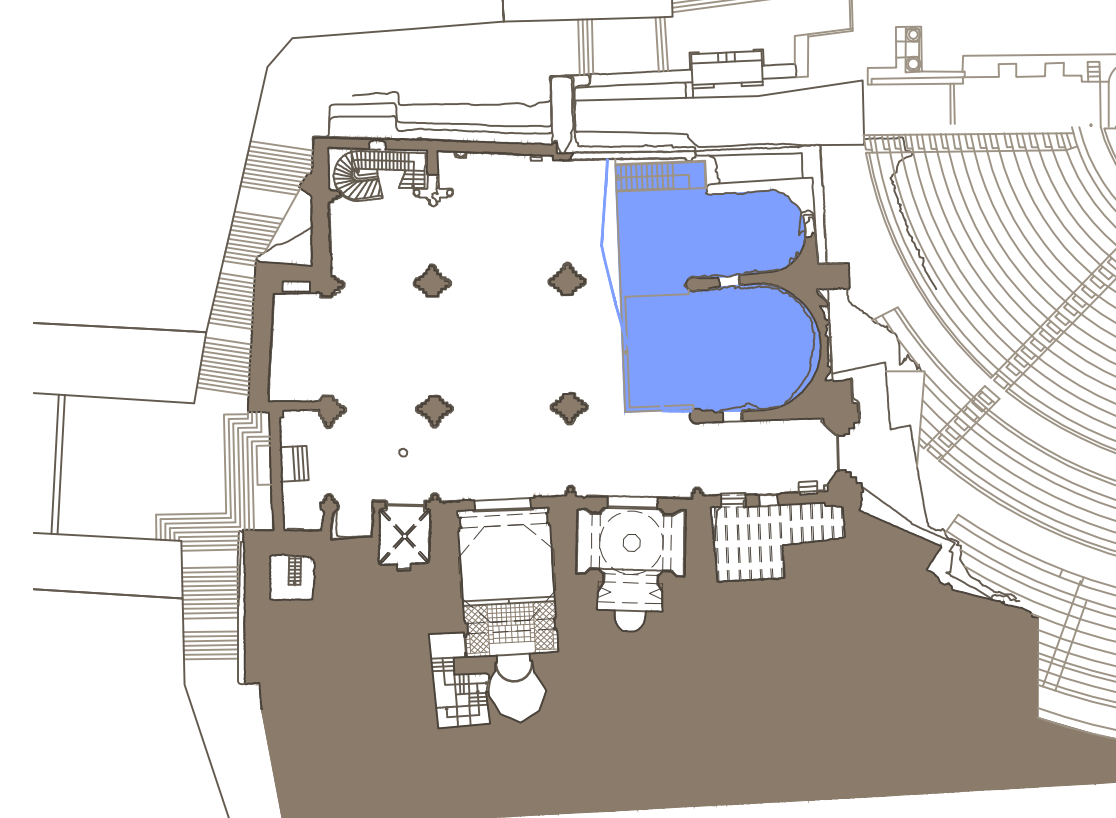
PLANTA NIVEL DE TEMPLO. PILARES h=300cm.

SOLIDOS E INSTALACIONES (Para la visita)

- REFUERZOS
- ESTRUCTURAS DE APOYO Y SUSTENTACIÓN
- FORMACIÓN DE PISO Y SOLADO
- ACCESO A YACIMIENTO INFERIOR
- INSTALACIONES INFERIORES Y SUPERIORES
- CIERRE LATERAL NAVE EVANGELIO (altura de seguridad)
- SISTEMAS DE EVACUACIÓN DE PLUVIALES

- Presbiterio
- Presbiterio
- Presbiterio
- Presbiterio
- Presbiterio
- Presbiterio
- Presbiterio

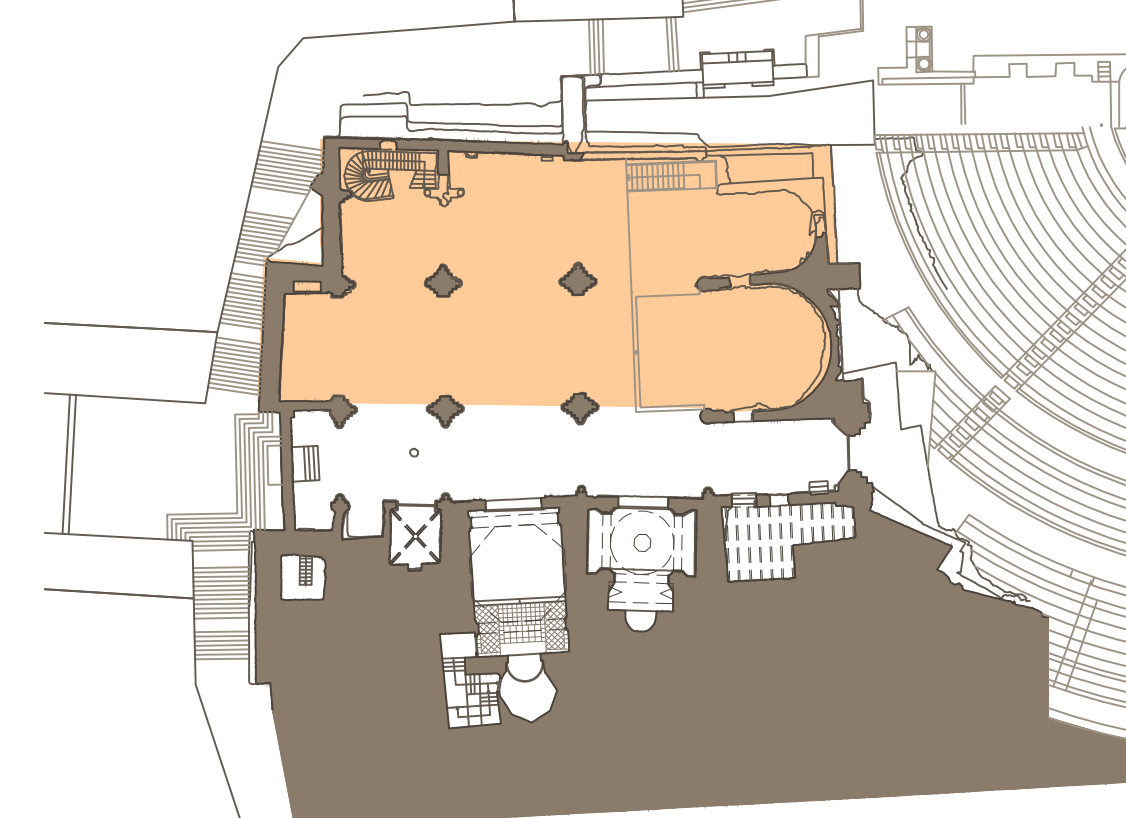
PLANTA NIVEL DE TEMPLO. PILARES h=300cm.

PROPUESTAS DE CUBRICIÓN TOTAL

- REFUERZOS
- ESTRUCTURAS DE ANCLAJE A EXISTENTES
- ESTRUCTURAS DE MADERA CUBIERTAS
- CUBRICIÓN
- COMPLETAMIENTO MUROS FALTANTES
- SISTEMA DE BÓVEDAS PARA RECUPERACIÓN DEL ESPACIO
- INSTALACIONES
- SISTEMAS DE EVACUACIÓN DE PLUVIALES

- Naves central y lat. Evangelio
- Naves central y lat. Evangelio
- Naves central y lat. Evangelio
- Naves central y lat. Evangelio
- Naves central y lat. Evangelio
- Naves central y lat. Evangelio
- Naves central y lat. Evangelio
