PLAN DIRECTOR. IGLESIA DE NUESTRA SEÑORA DE LA ASUNCIÓN, CATEDRAL ANTIGUA DE CARTAGENA

PLANO: PLANO DE SITUACIÓN
DIRECTOR DE EQUIPO: JUAN DE DIOS DE LA HOZ MARTÍNEZ

EQUIPAMIENTO RELIGIOSO EN EL ENTORNO URBANO DE LA CATEDRAL

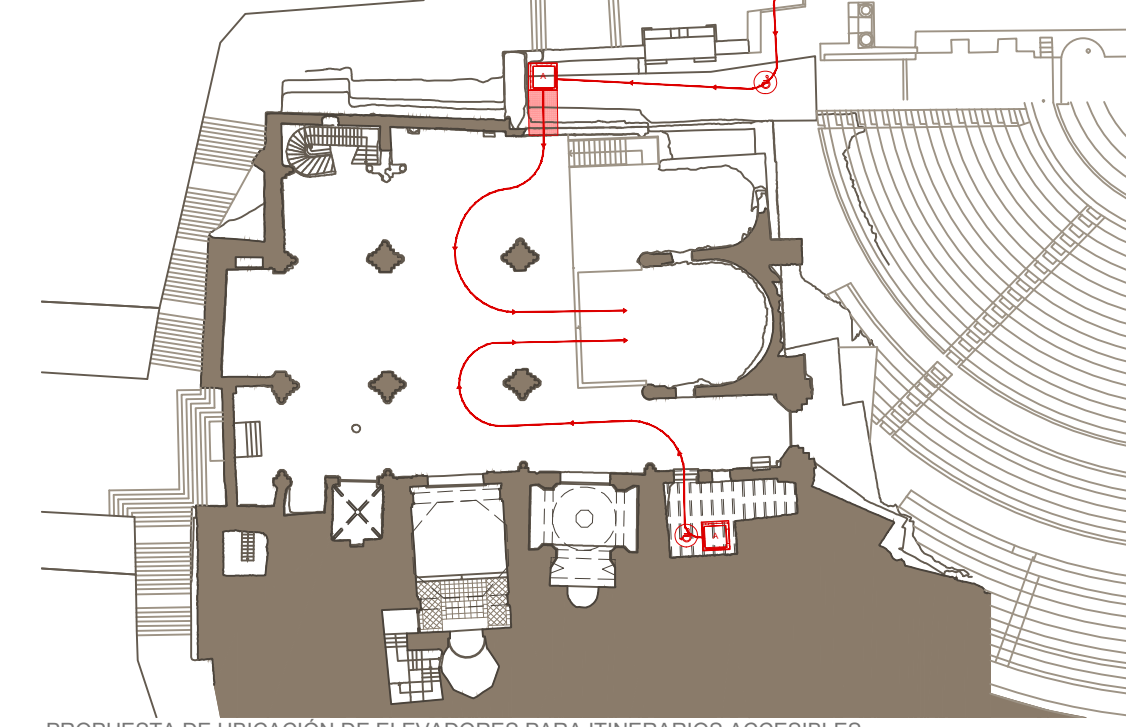
PROPUESTA DE UBICACIÓN DE ELEVADORES PARA ITINERARIOS ACCESIBLES
PLANTA NIVEL DE TEMPLO. PILARES h=300cm.
